Naturschutzgroßprojekt Allgäuer Moorallianz

Sanierung von Moorflächen im Allgäuer Jungmoränengebiet - Beispiele aus der praktischen Umsetzung

7. November 2024, Fachtagung Wilhelmsdorf
Ulrich Weiland, Zweckverband Allgäuer Moorallianz

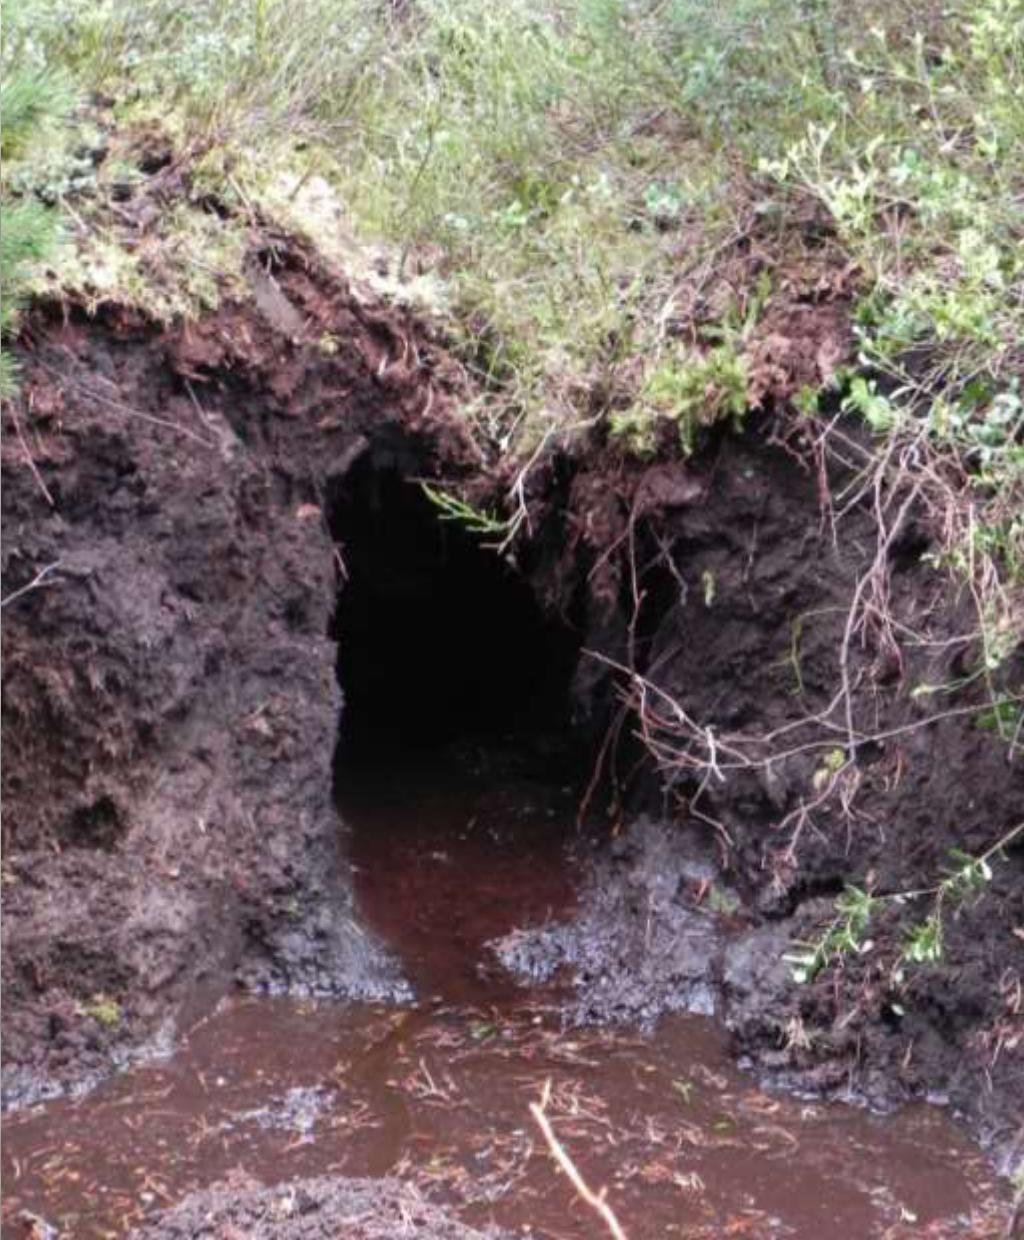
Renaturierungsfähiges Hochmoor mit Schlitzgrabensystem – Seemoos (OA)

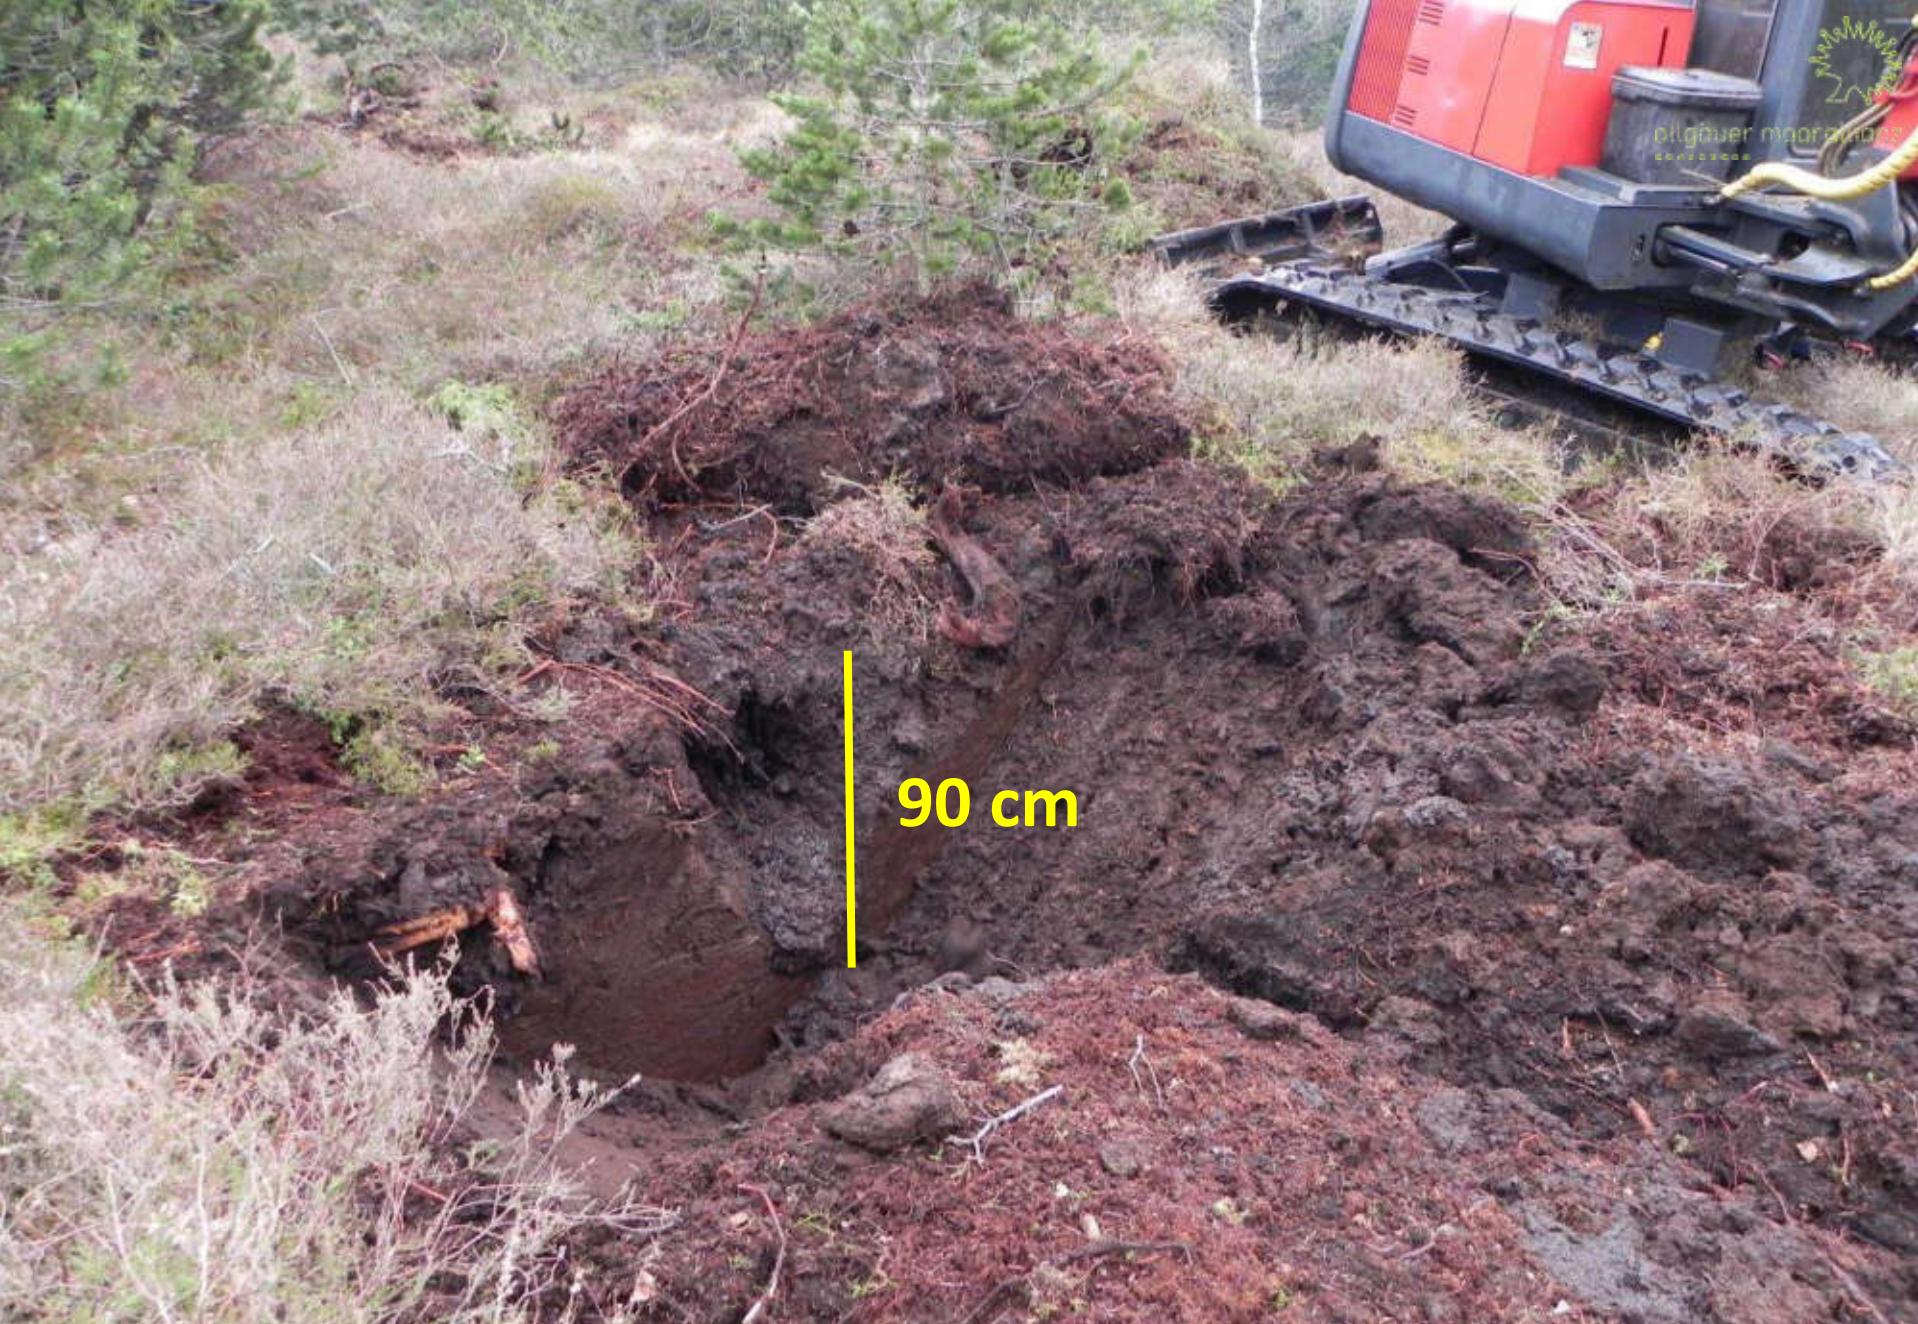
Seemoos – Anstau von Schlitzgräben

- Eng gestaffelter Anstau der Schlitzgräben, ca. 17 ha, ***über 1500 Bauwerke***, (2013-2014)
- Anstau Abzugsgraben Torfstich Ost (2014)
- Anstau Abzugsgräben Torfstiche Südwest (2014 – 2015)
- Anstau Torfstich Nord (2015)

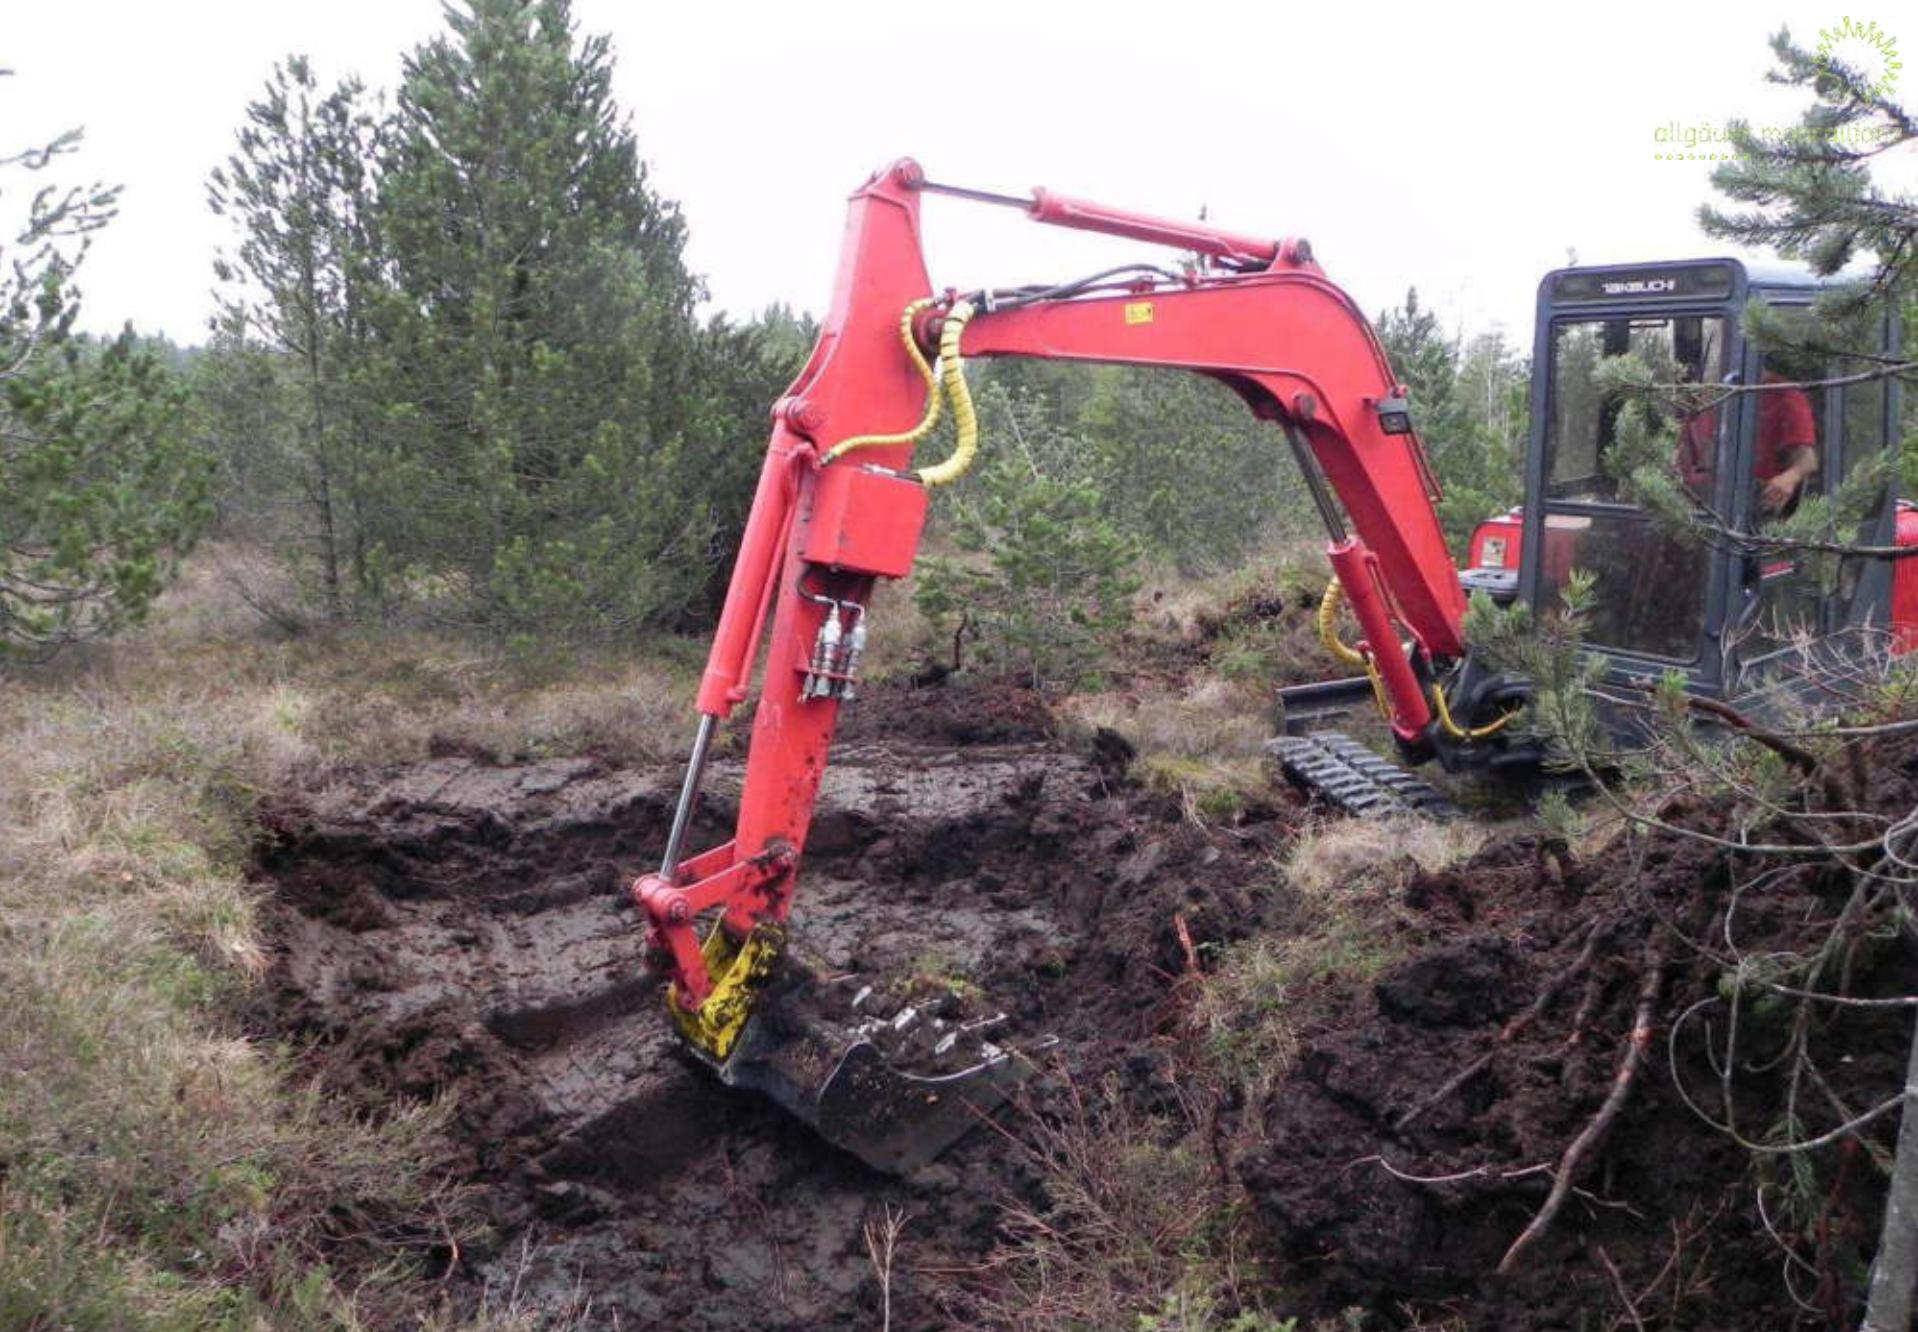
Seemoos – Anstau von Schlitzgräben mit sorgfältig modellierten Torfdämmen

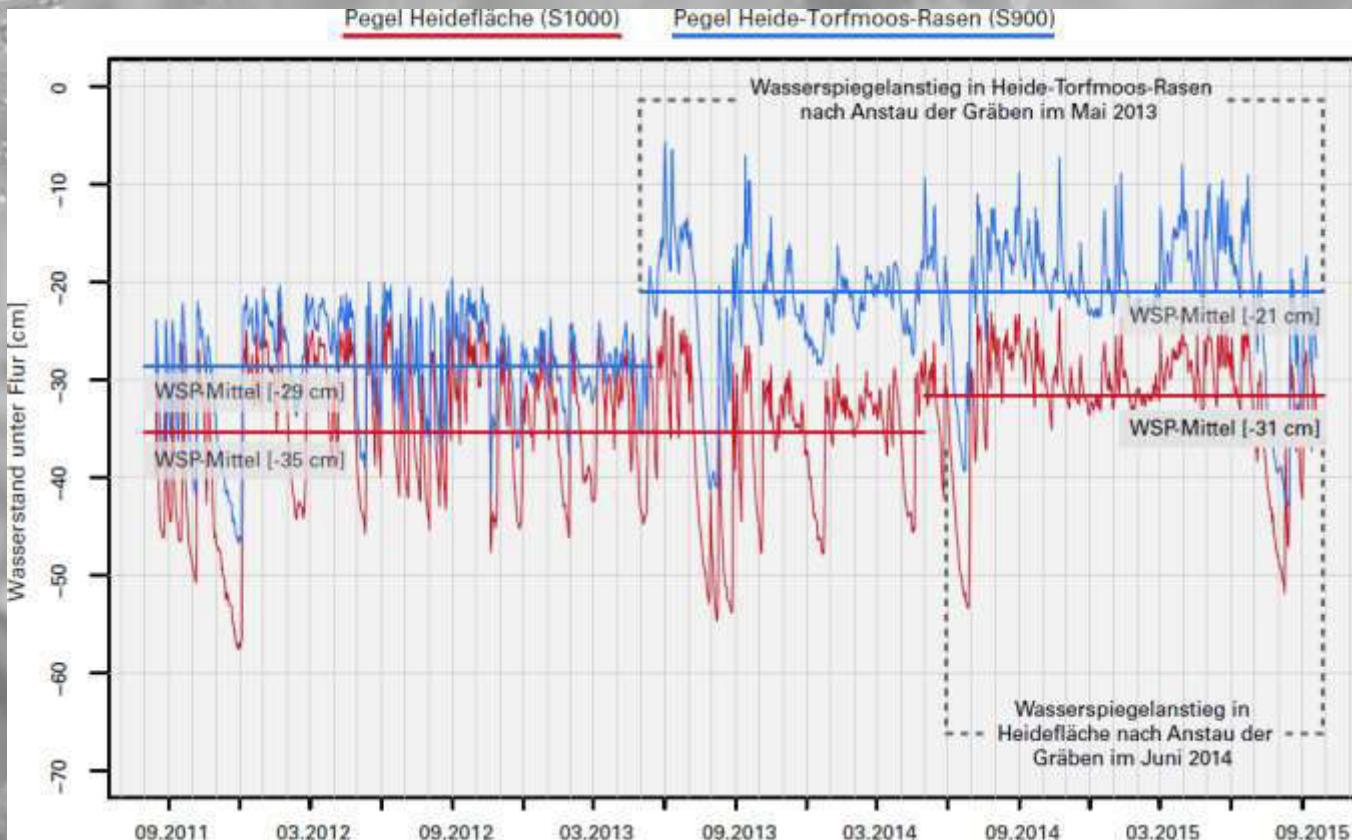
Autopegel S 900 & S 1000

- Pegelgang:
9/2011 - 9/2015
- S900:
Anstau Mai 2013
- S1000:
Anstau Juni 2014

- Beide Pegel liegen außerhalb der Sackungsmulden von Schlitzgräben, S1000 außerdem noch nahe Torfstichkante!
- WSP-Differenz (vor Anstau) korreliert offenbar mit deutlichen Unterschieden bei der Vegetation – Erwartung, dass Vegetation auf entspr. Anstieg reagiert

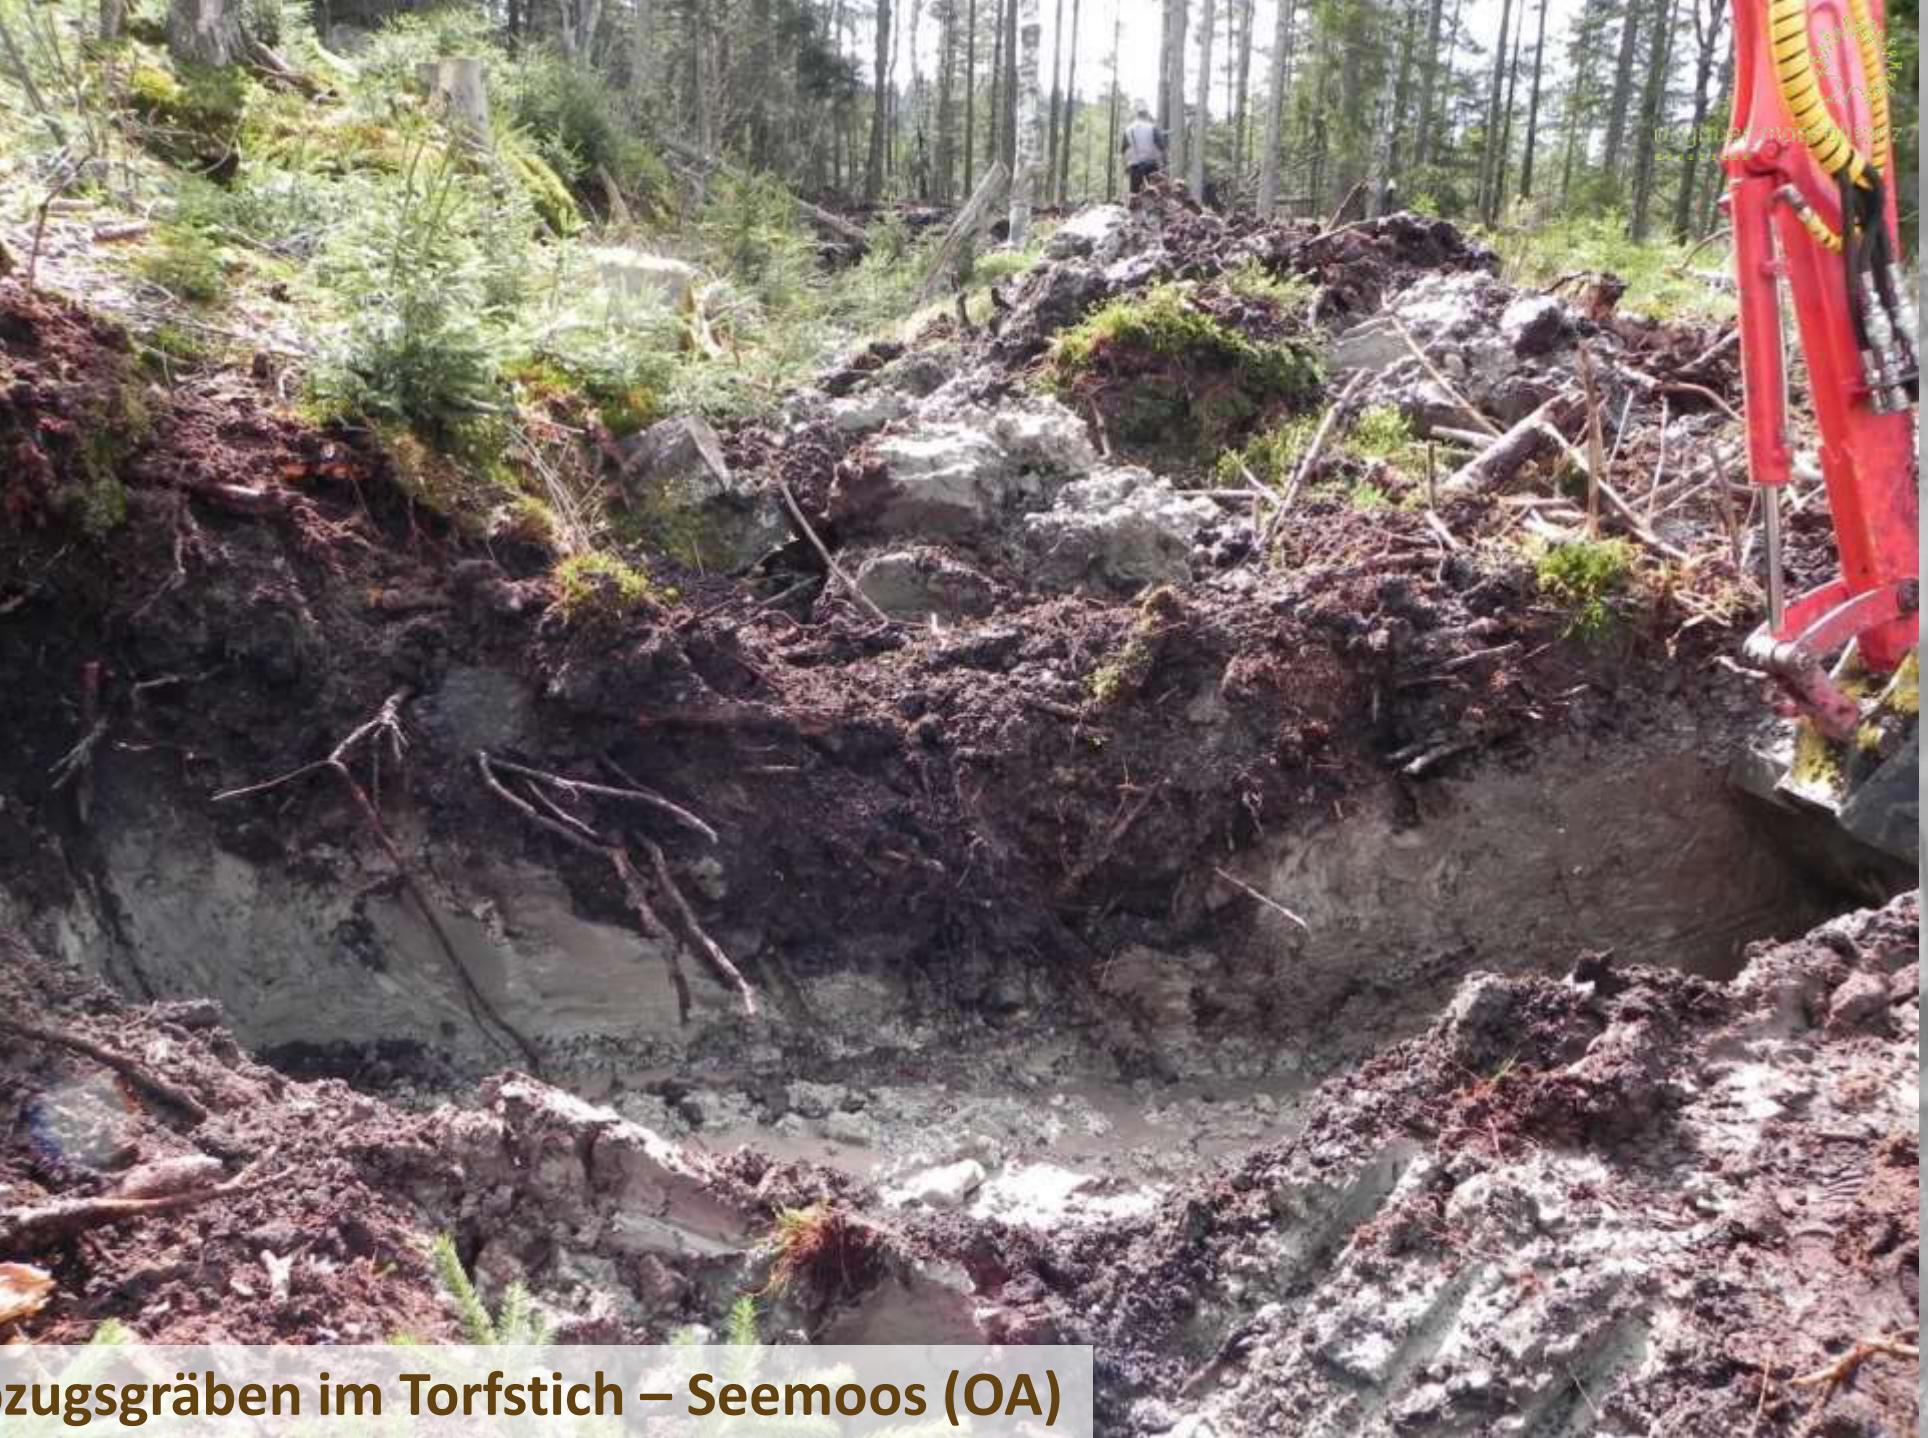
Größere Abzugsgräben im Torfstich – Seemoos (OA)

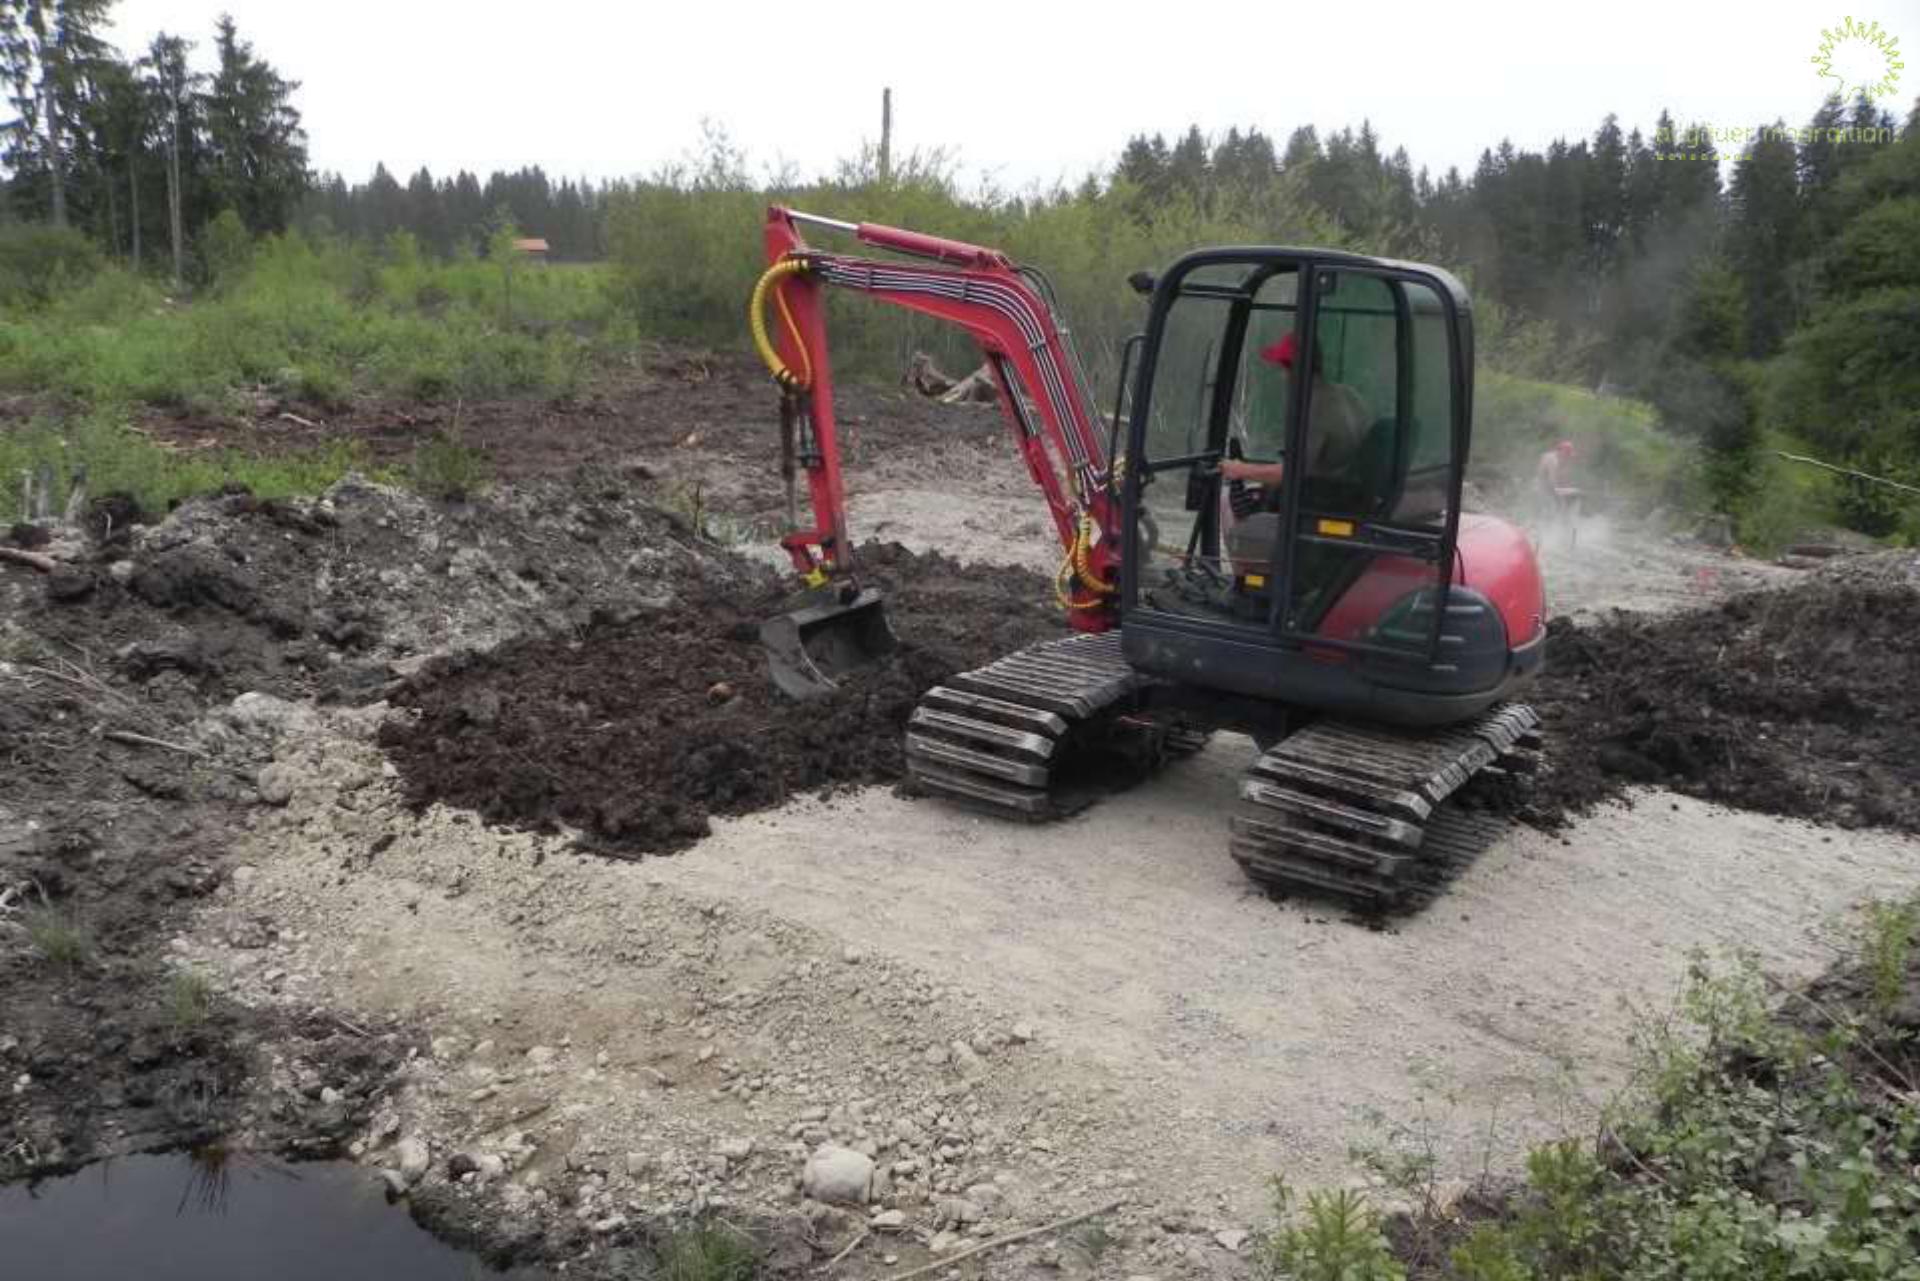
Größere Abzugsgräben am Moorrand - Verfüllung mit mineral. Material in Abschnitten mit starkem Gefälle

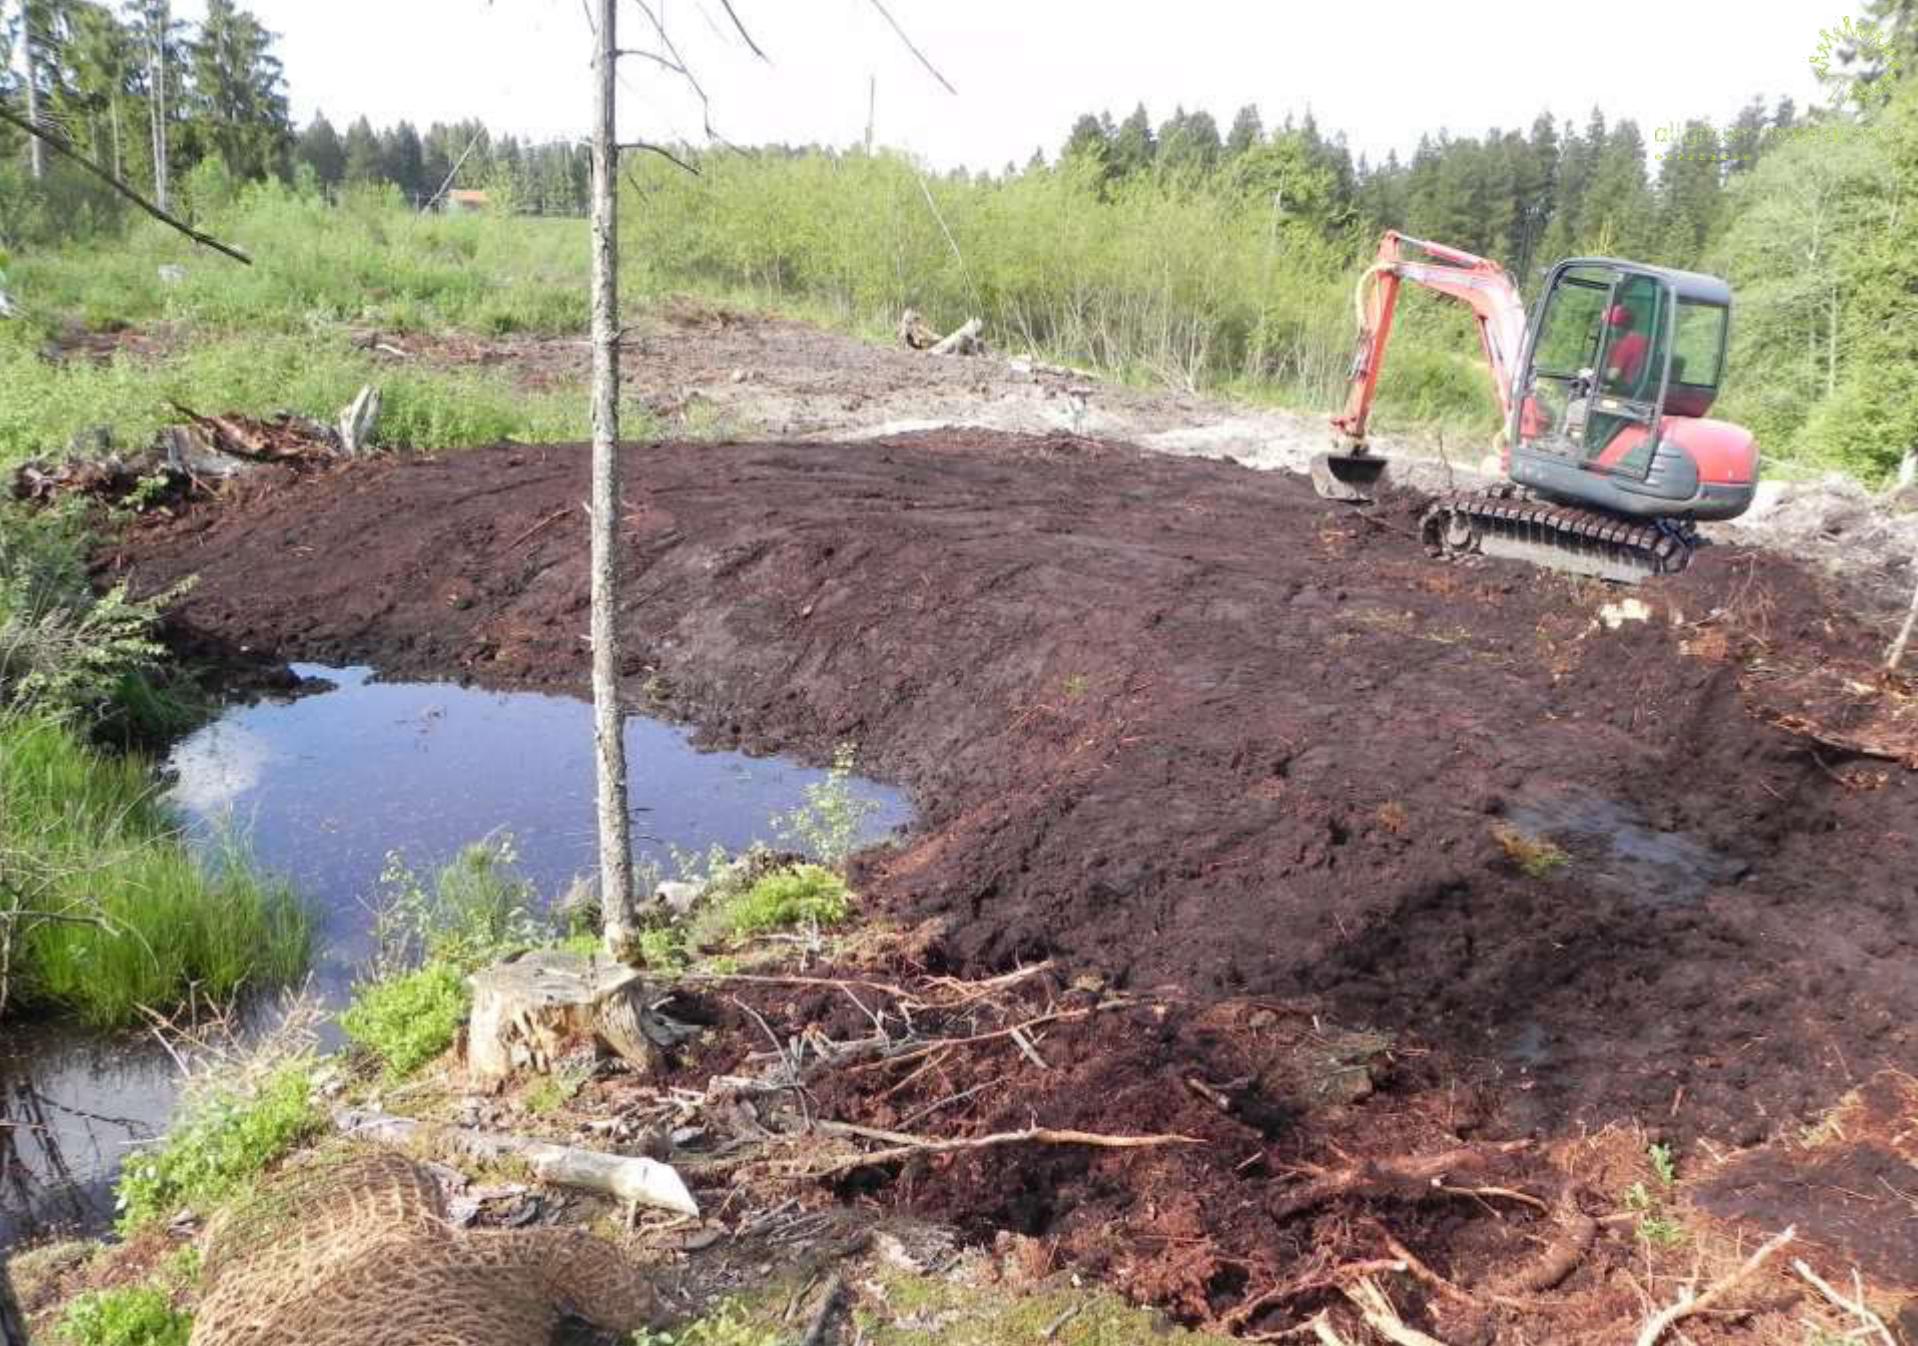
Anschließend Abdeckung mit Torf; Umleitung Abfluss in ursprüngliche Abzugsrinne

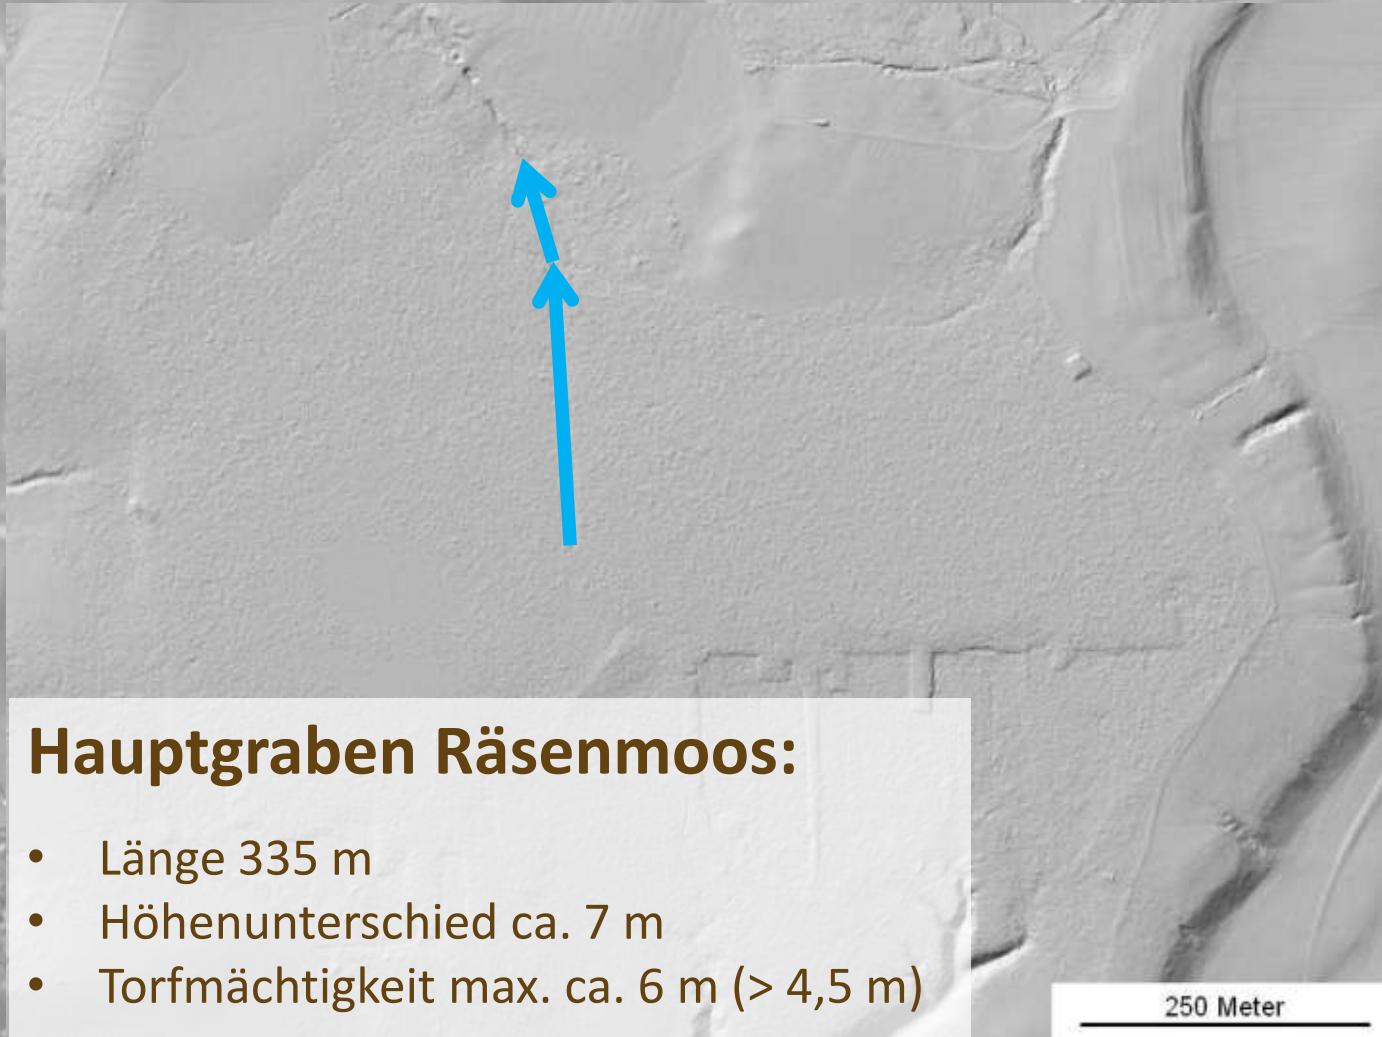
Hauptgraben Räsenmoos:

- Länge 335 m
- Höhenunterschied ca. 7 m
- Torfmächtigkeit max. ca. 6 m (> 4,5 m)

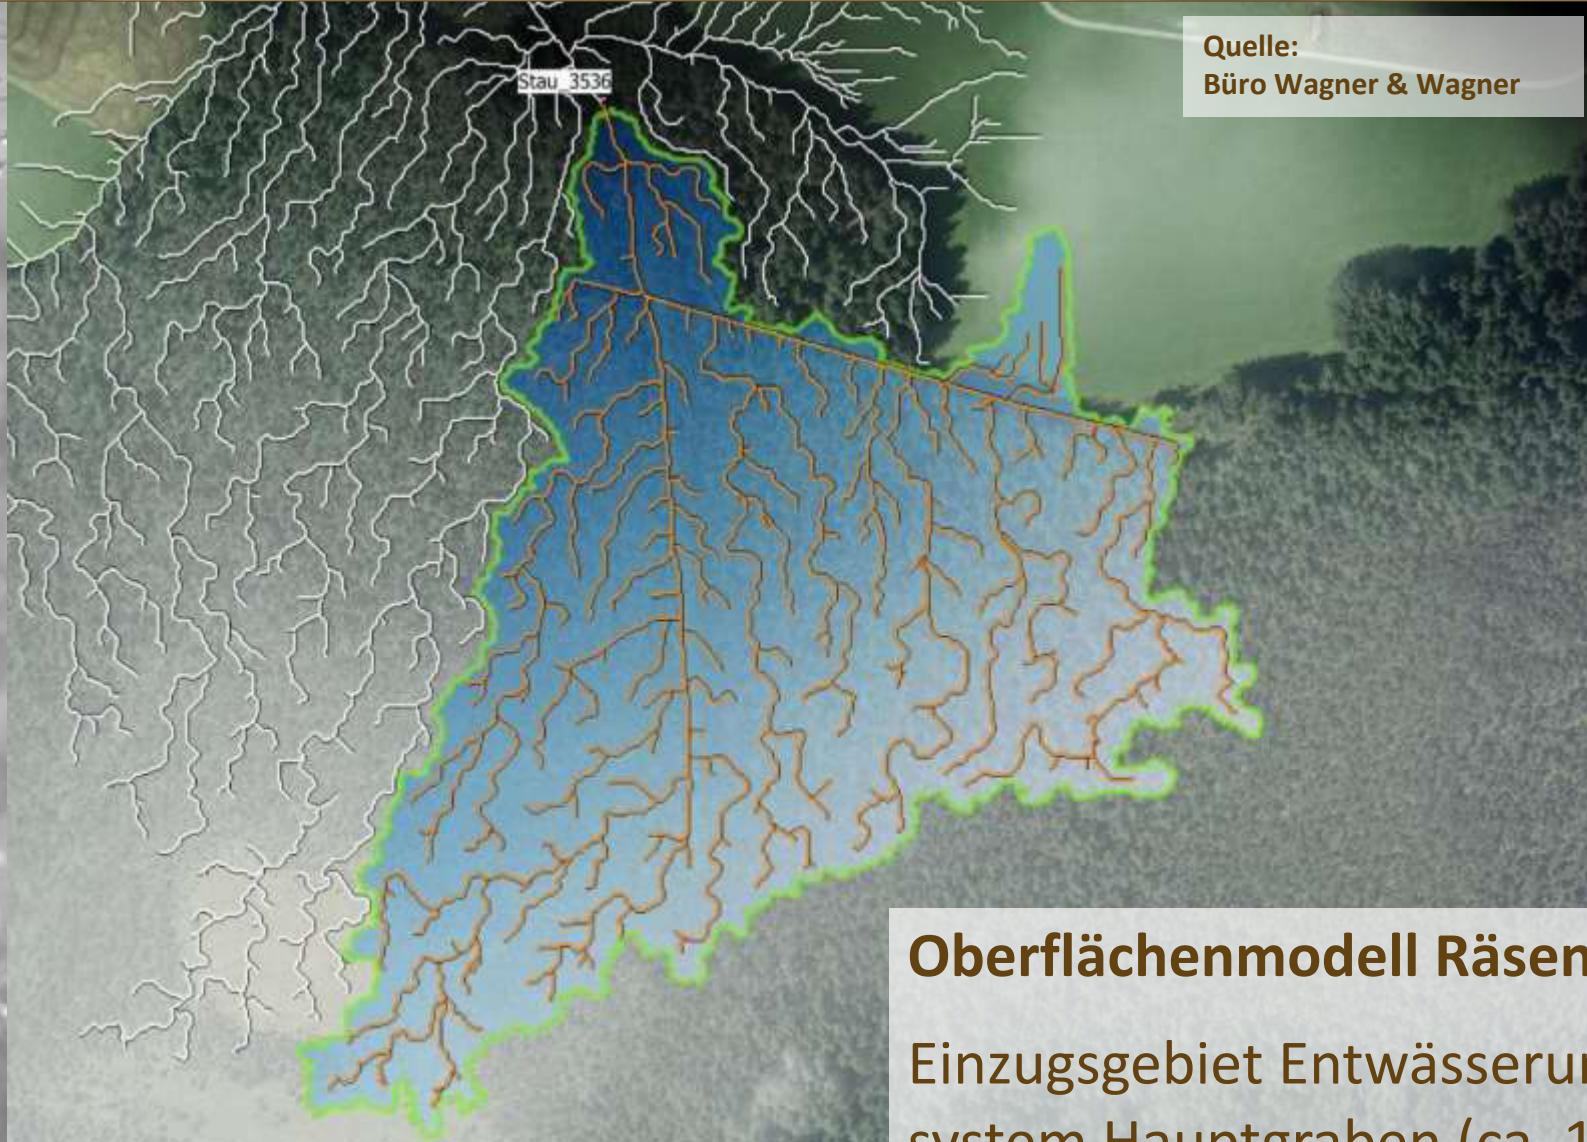
Oberflächenmodell Räsenmoos
Einzugsgebiet Entwässerungs-
system Hauptgraben (ca. 10 ha)

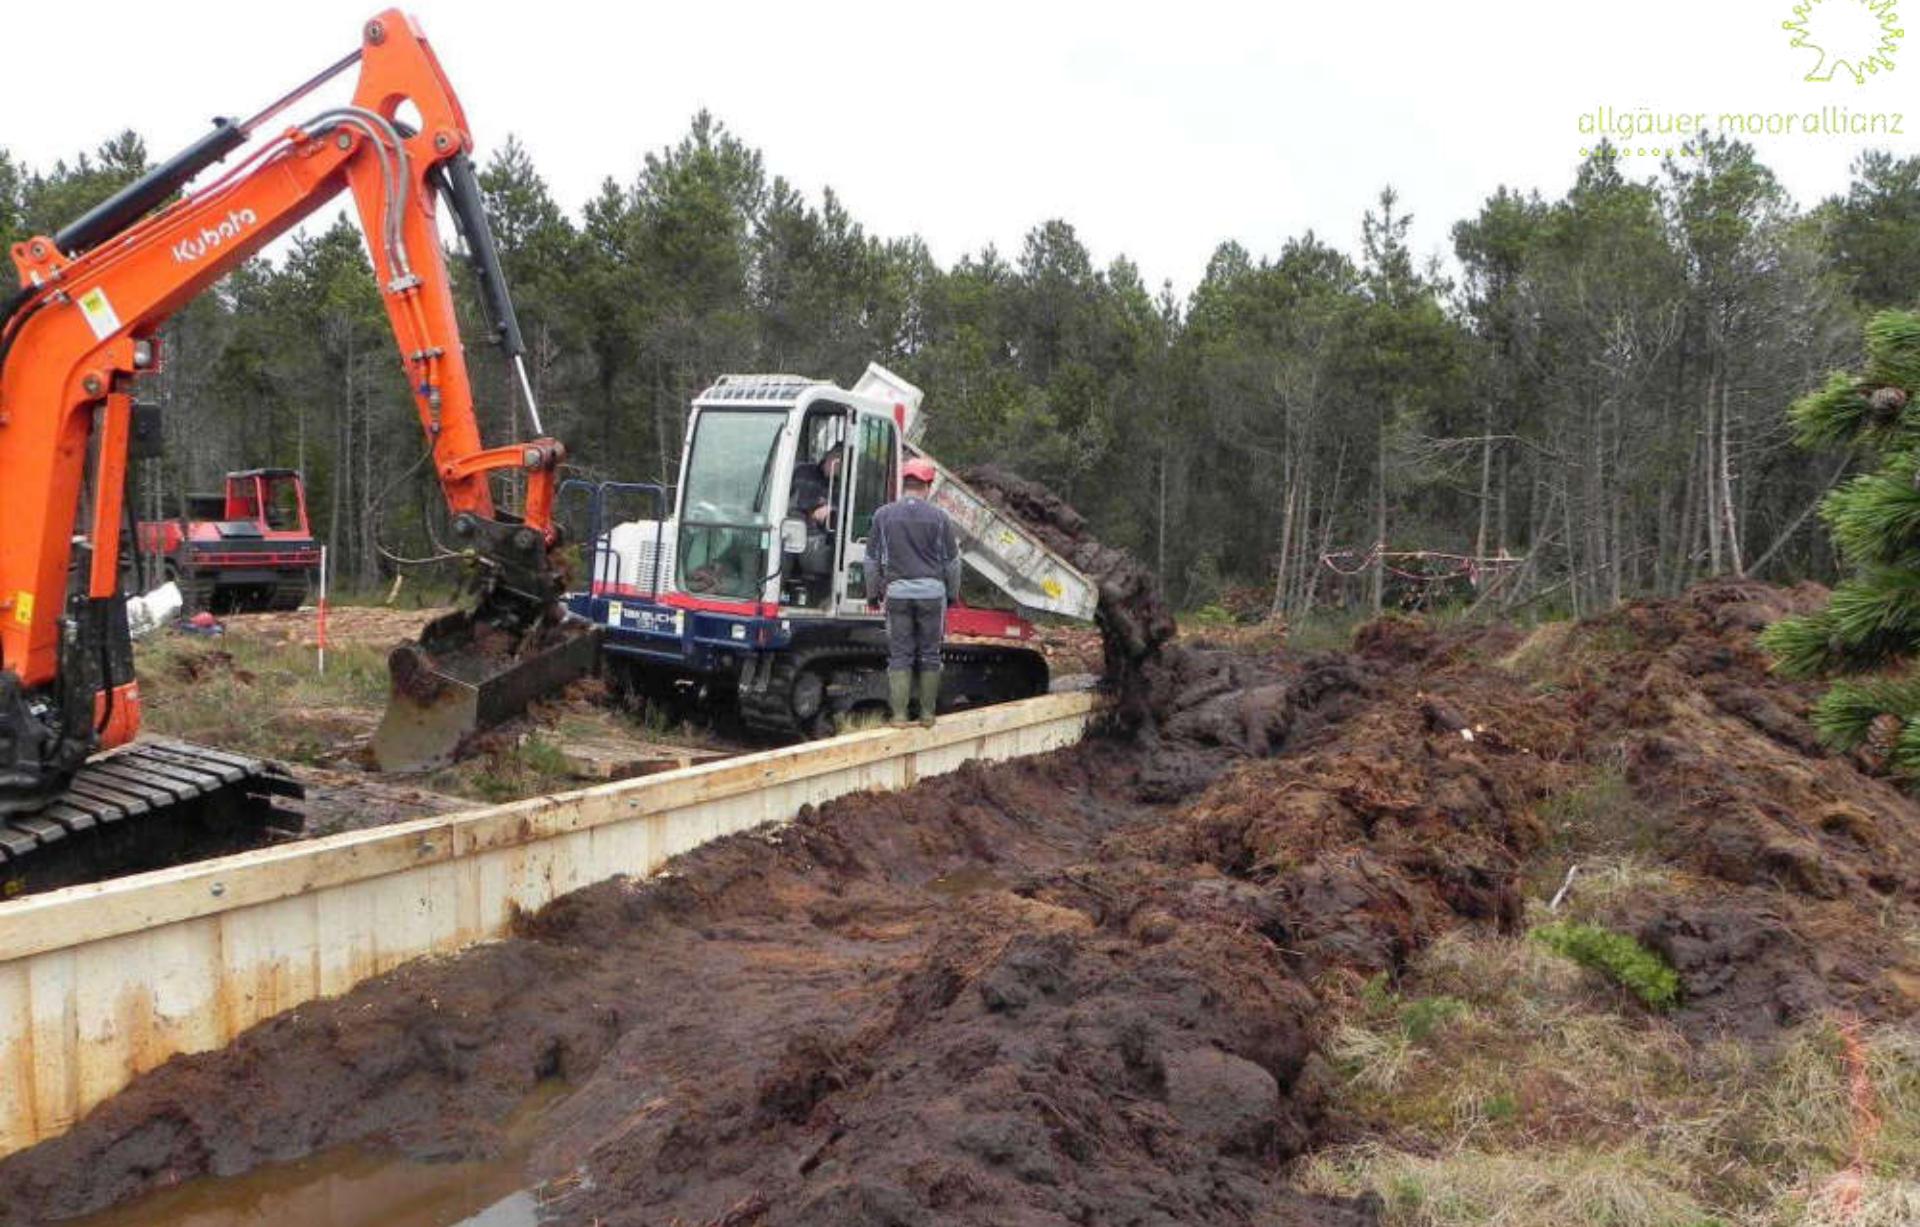
**Hauptgraben Räsenmoos (Planung: Blasy-Øverland)
– Anstau mittels einer Kaskade von 17 Torf-Holz-Dämmen**
