Naturschutzgroßprojekt Allgäuer Moorallianz

Sanierung von Moorflächen im Allgäuer Jungmoränengebiet - Beispiele aus der praktischen Umsetzung

7. November 2024, Fachtagung Wilhelmsdorf
Ulrich Weiland, Zweckverband Allgäuer Moorallianz

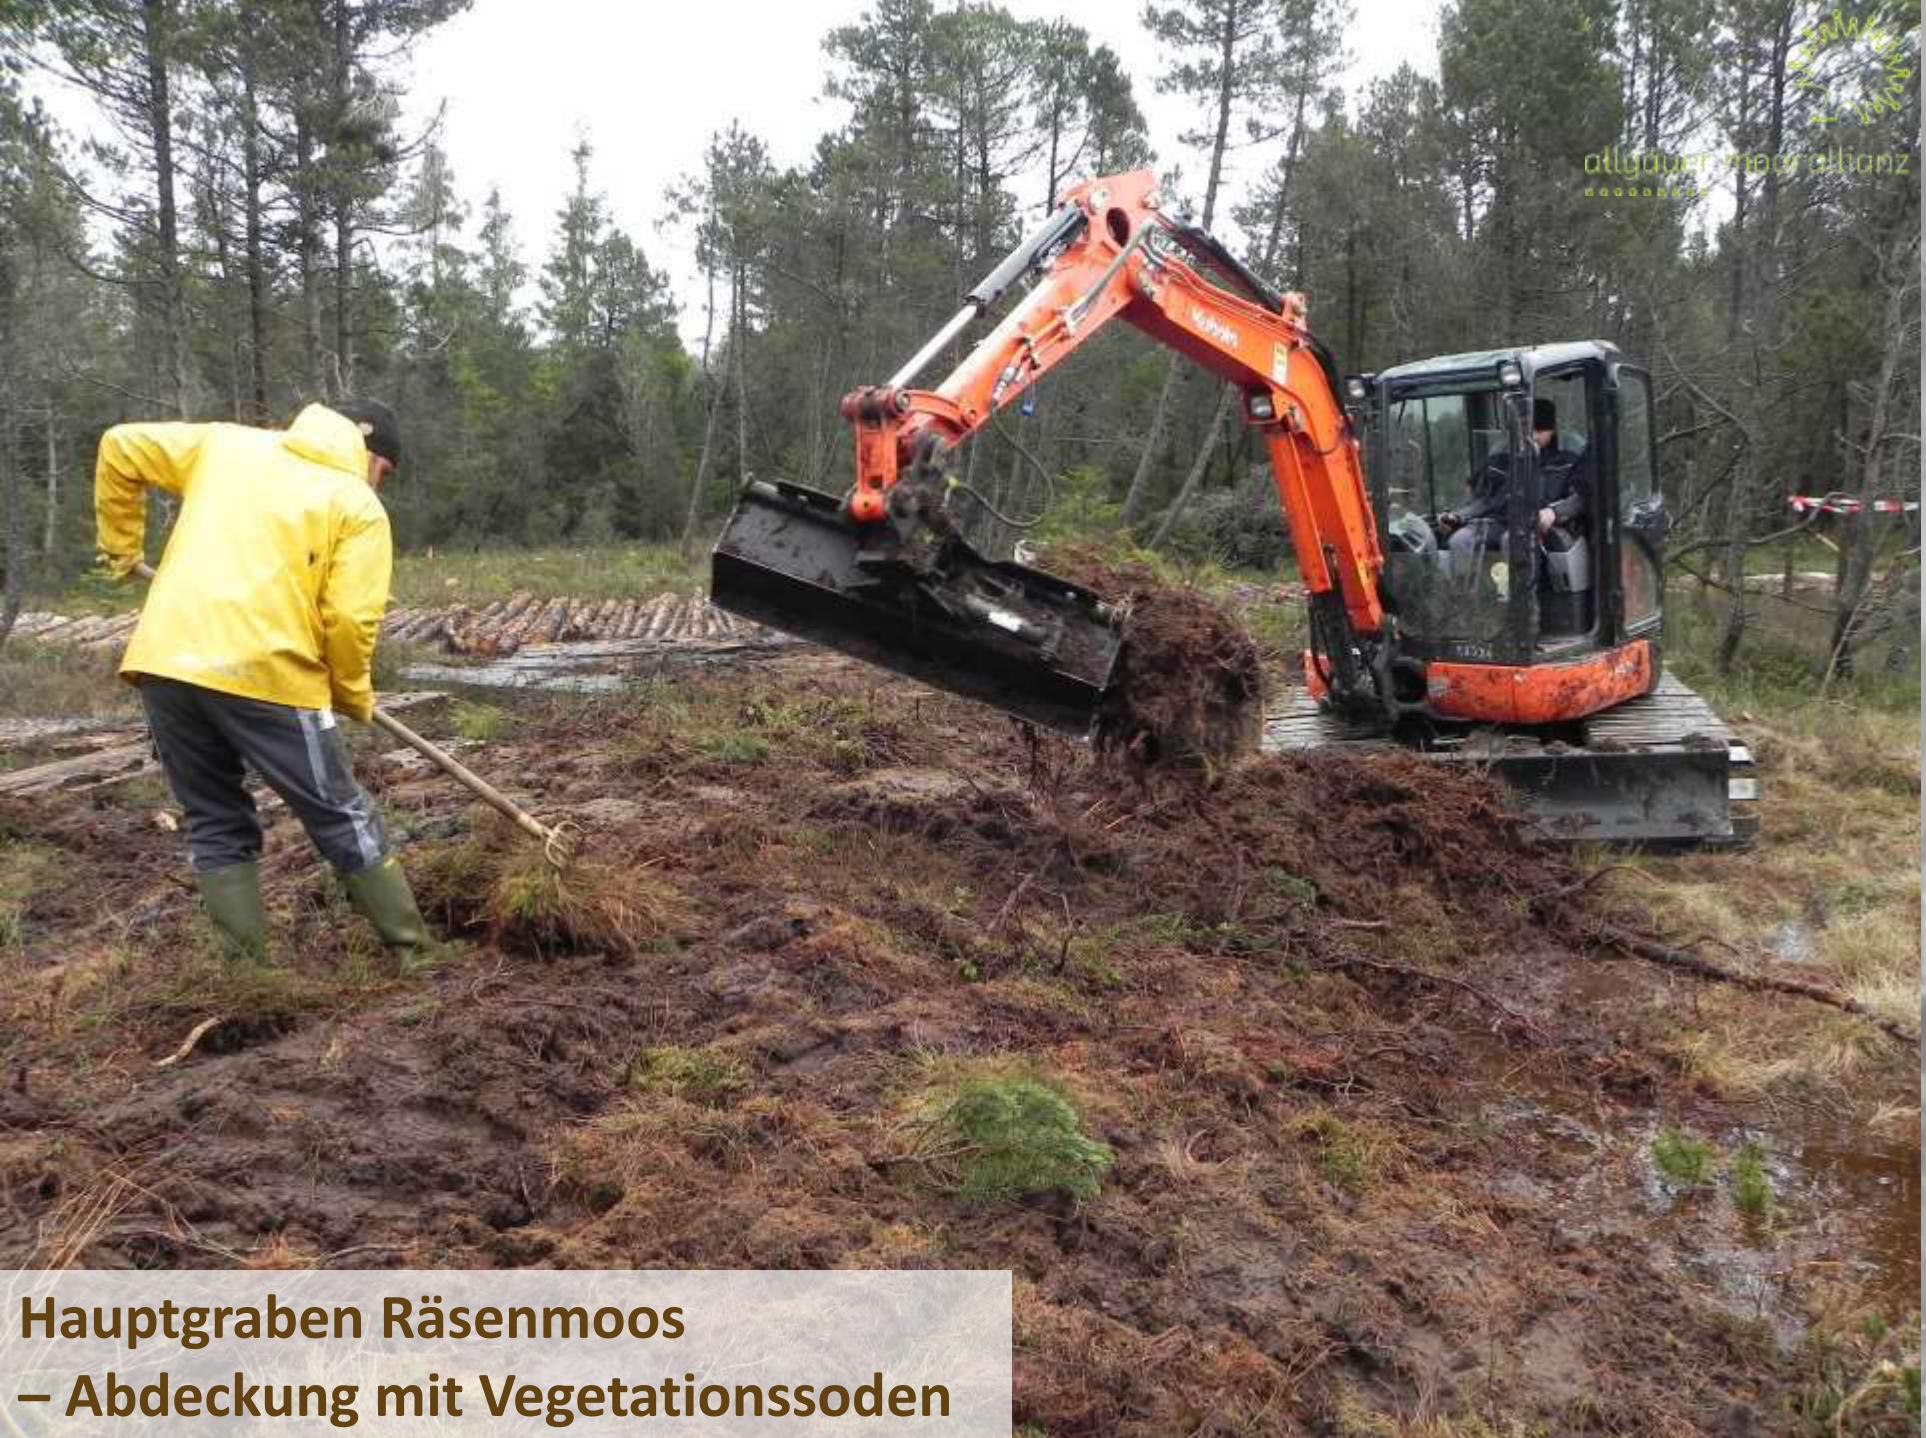
**Hauptgraben Räsenmoos
– Abdeckung mit Vegetationssoden**

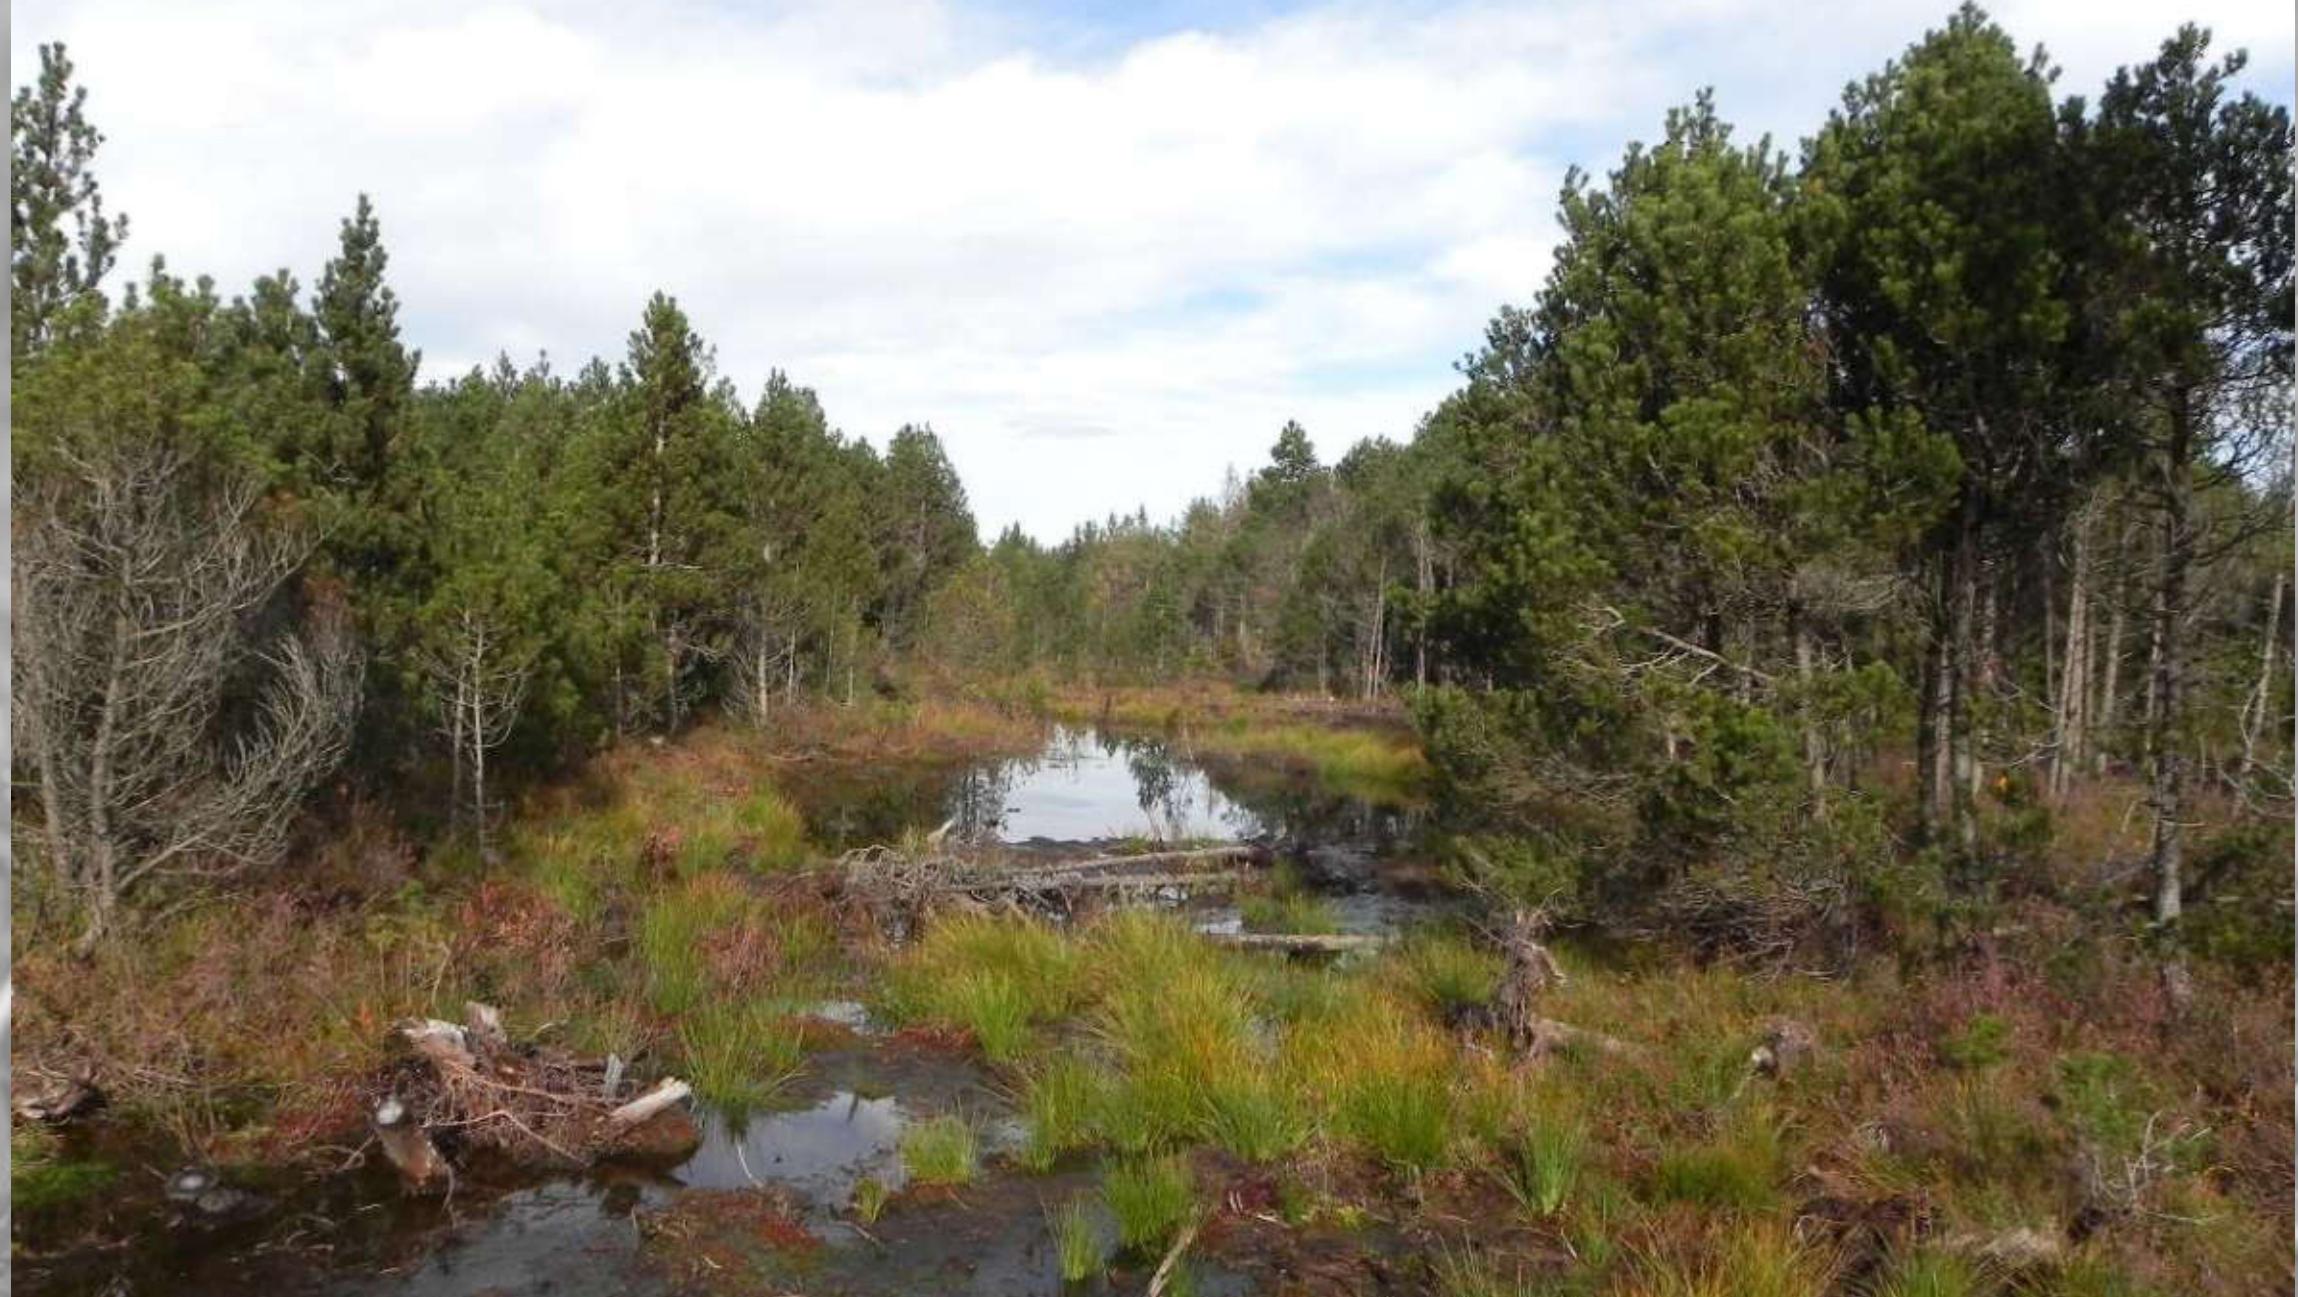
Hauptgraben Räsenmoos – Stau zwischen zwei Dämmen

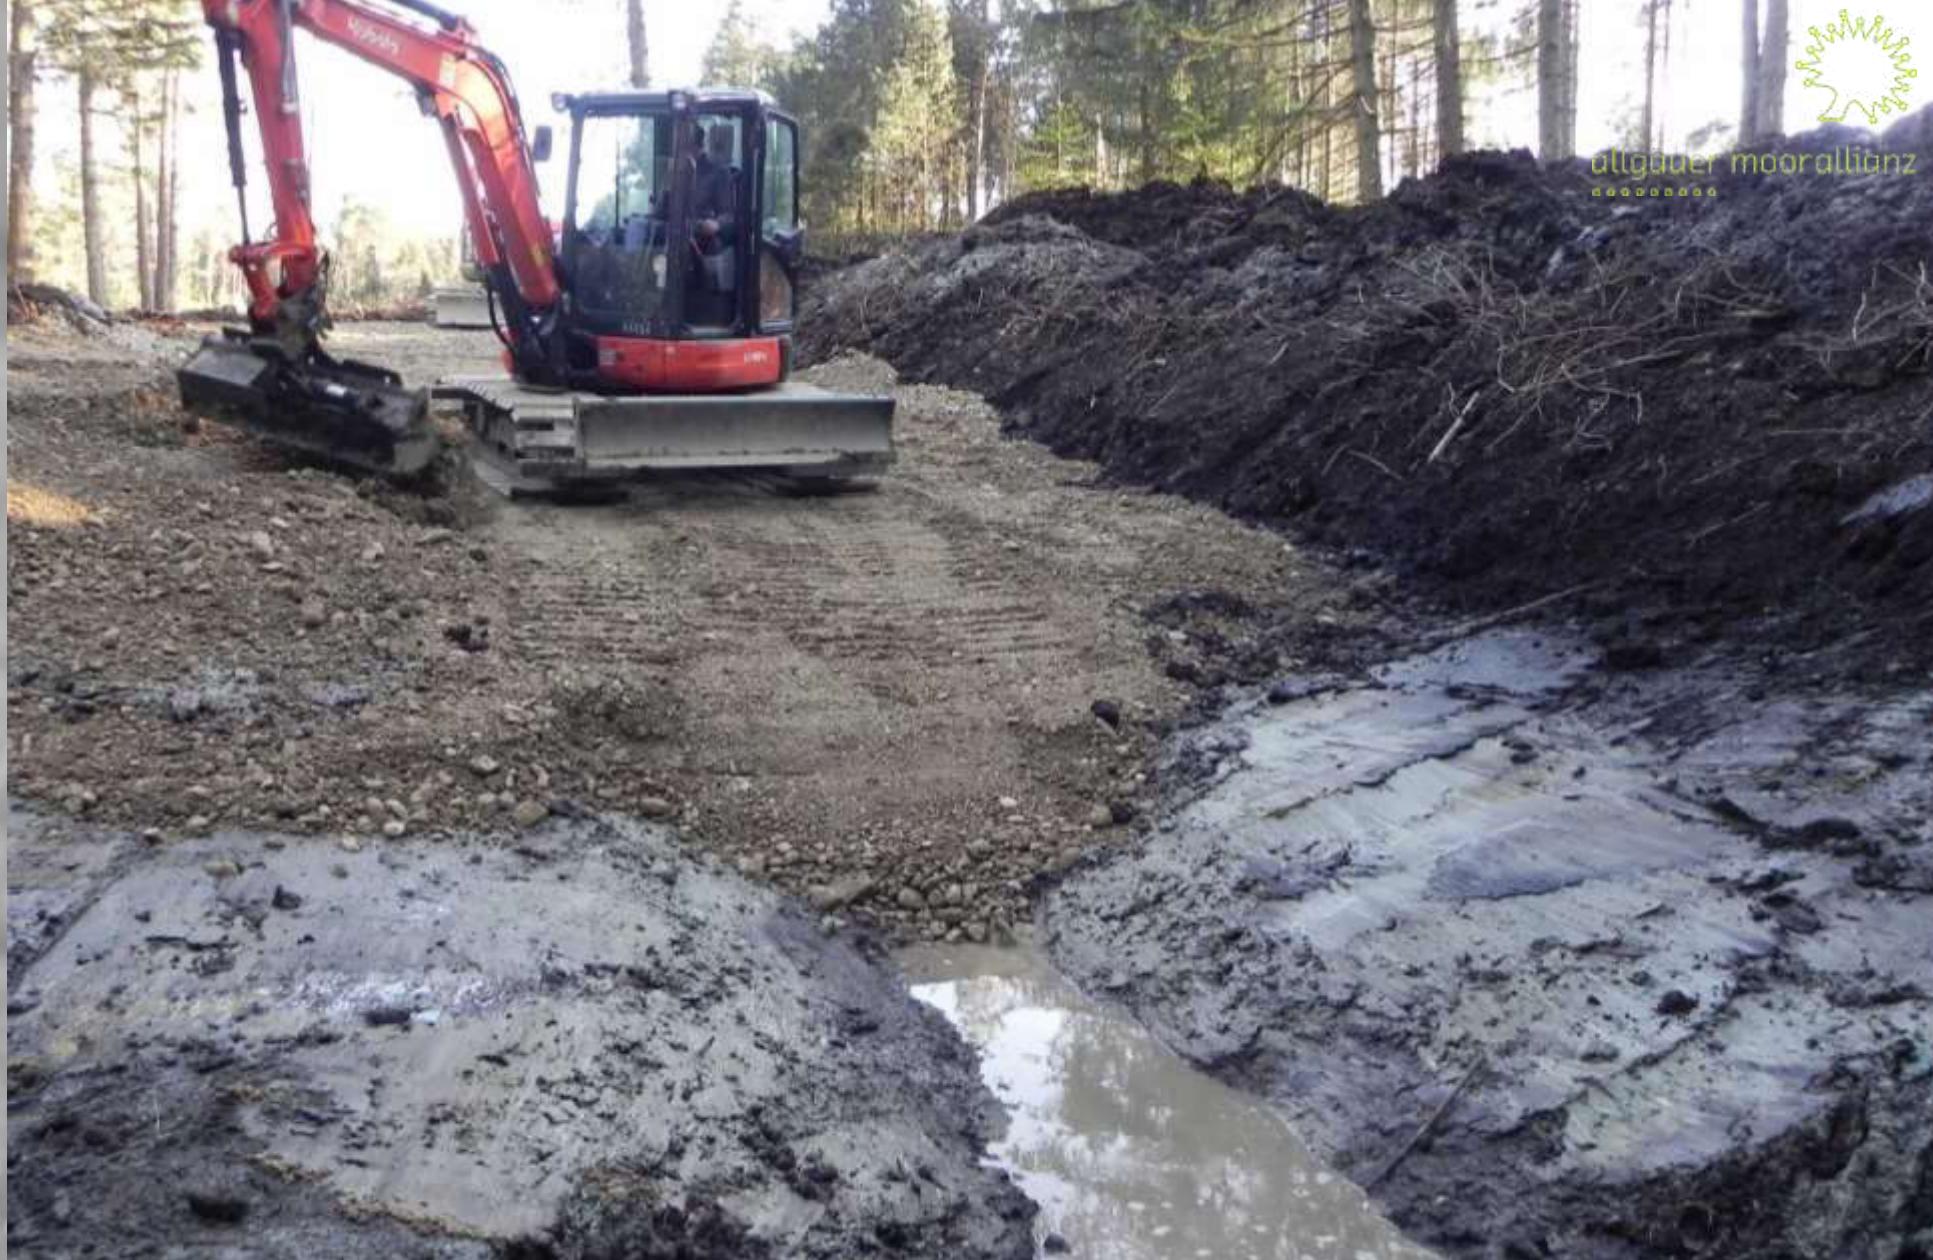
**Hauptgraben Räsenmoos (Sohle in Grundmoräne)
– Abschlussbauwerk am nördlichen Moorrand**

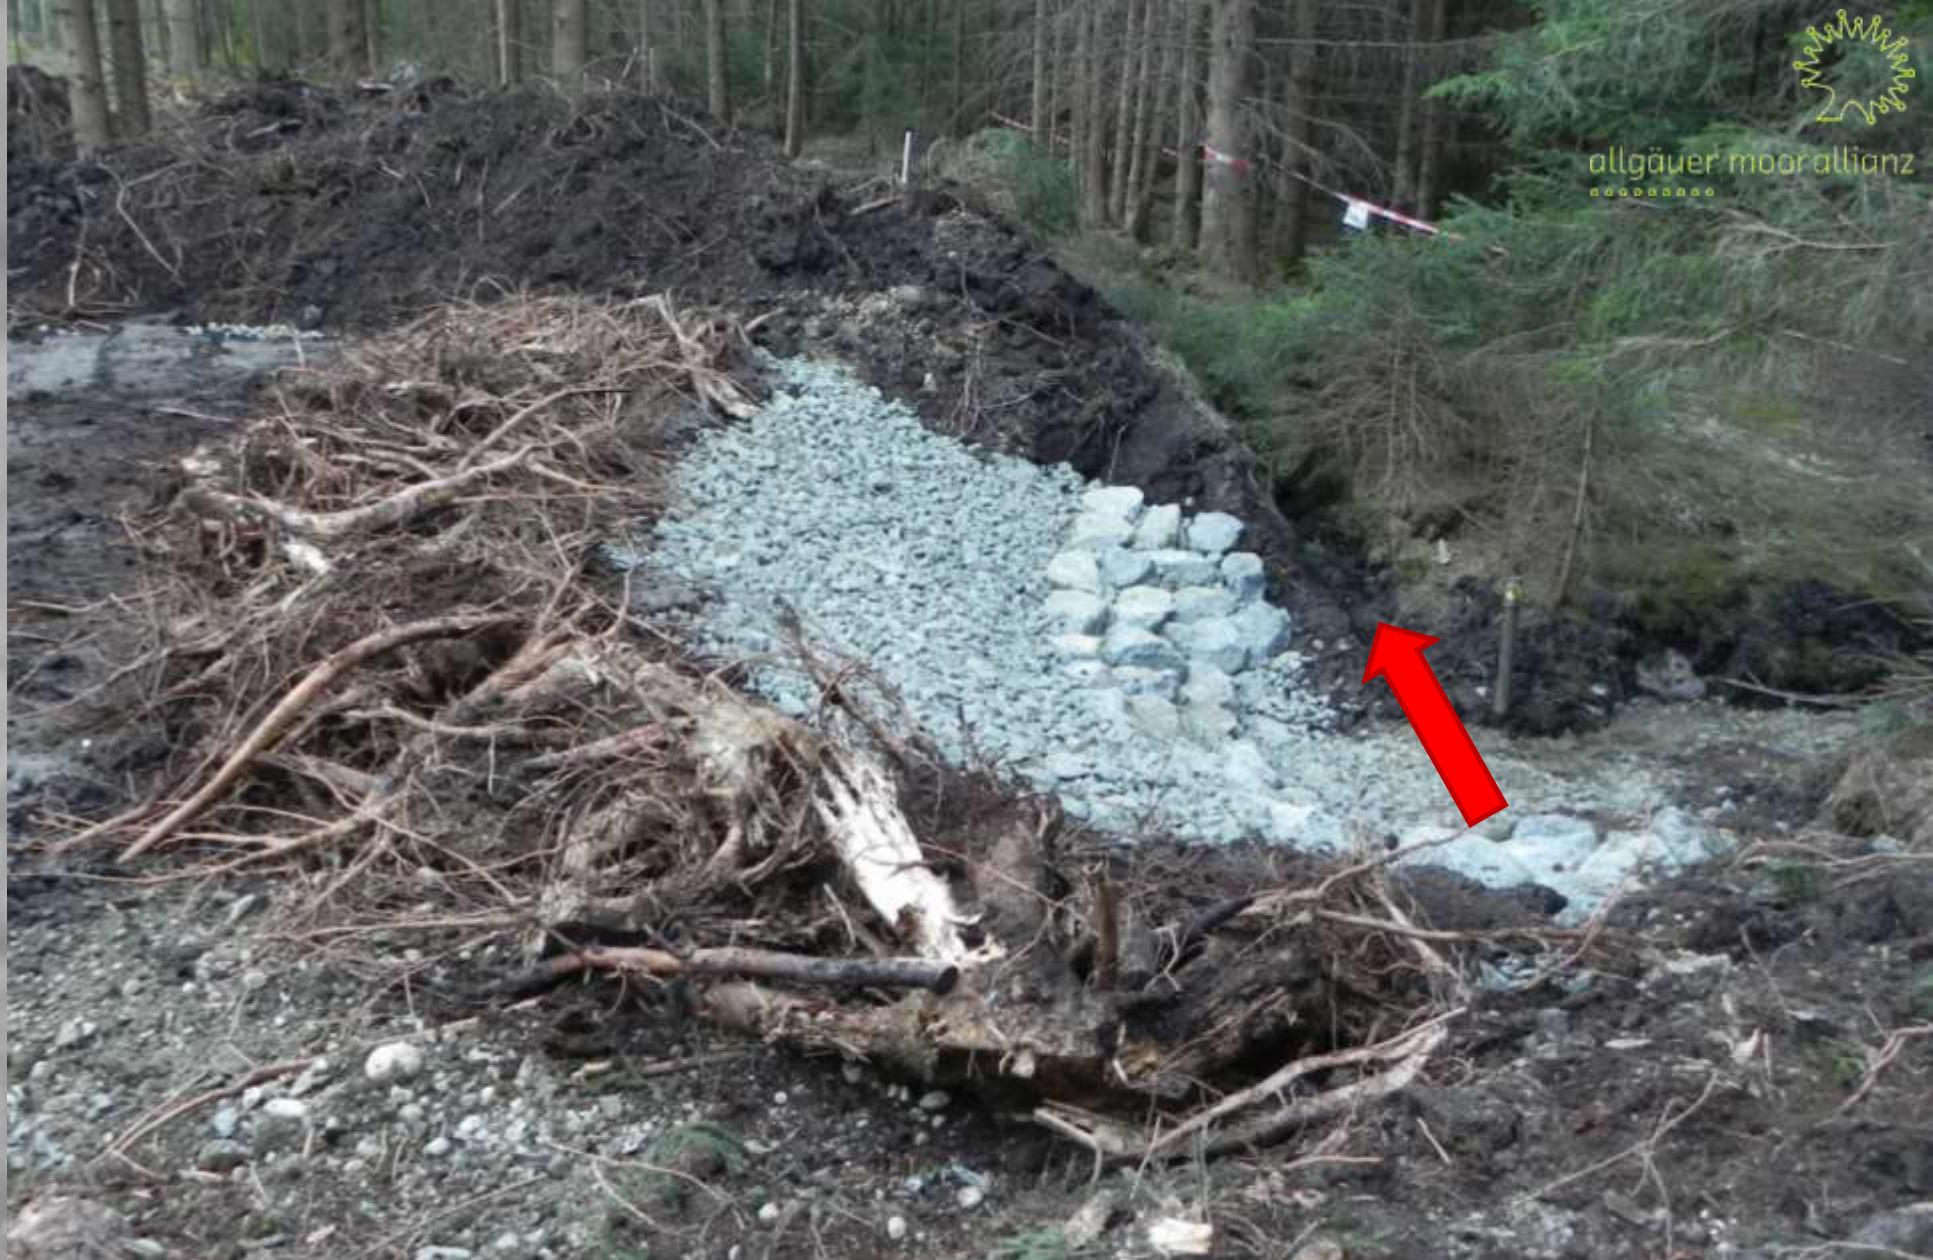
Hauptgraben Räsenmoos
– Sicherung/Überleitung an Grundstücksgrenze (Grenzgraben)

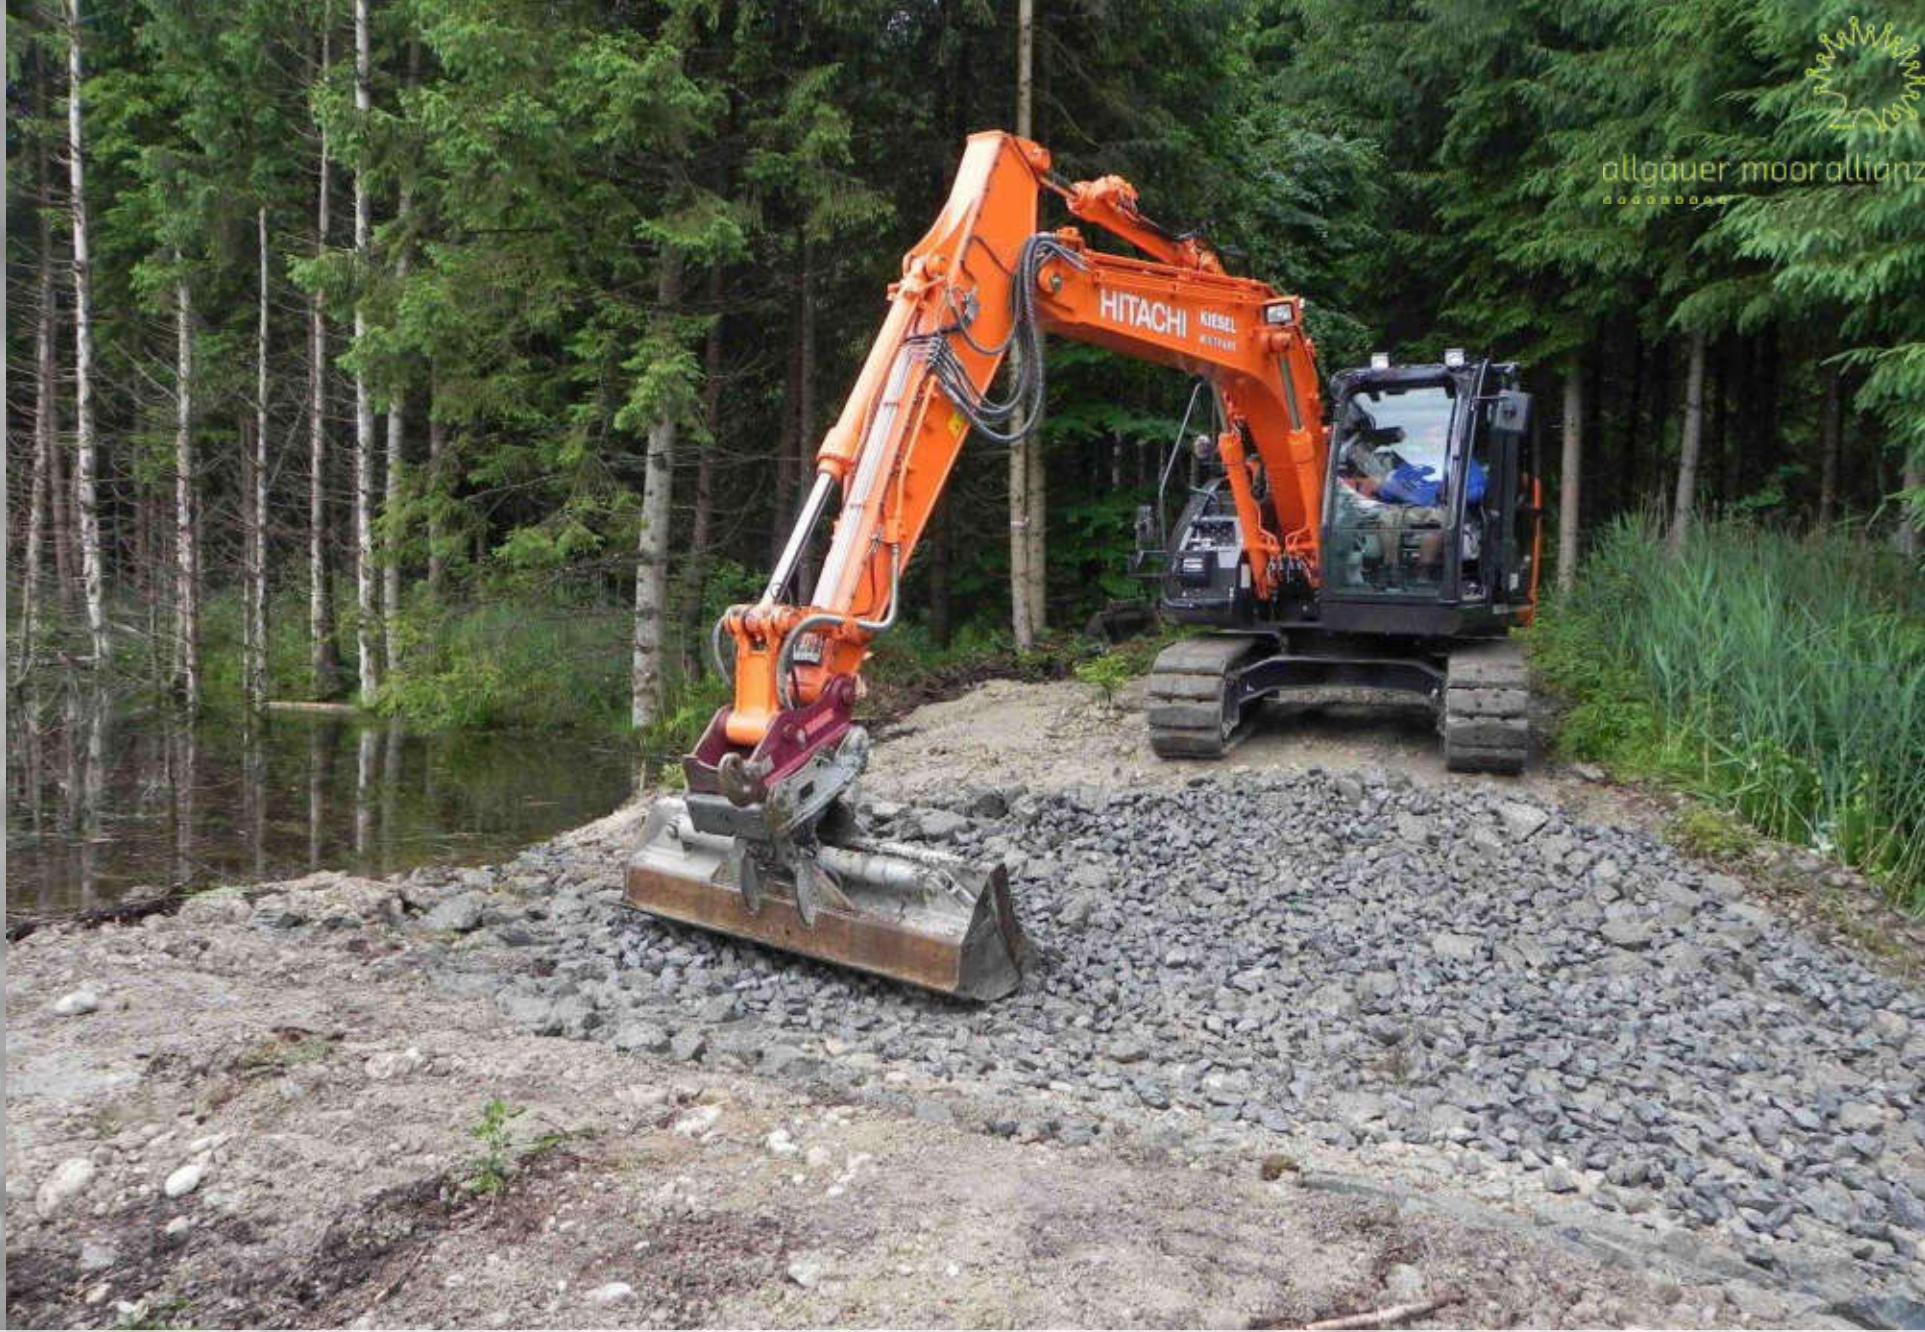
Schwindenmoos: Ertüchtigung und Korrektur Anstau Torfstichkanal West: Definierter Überlauf

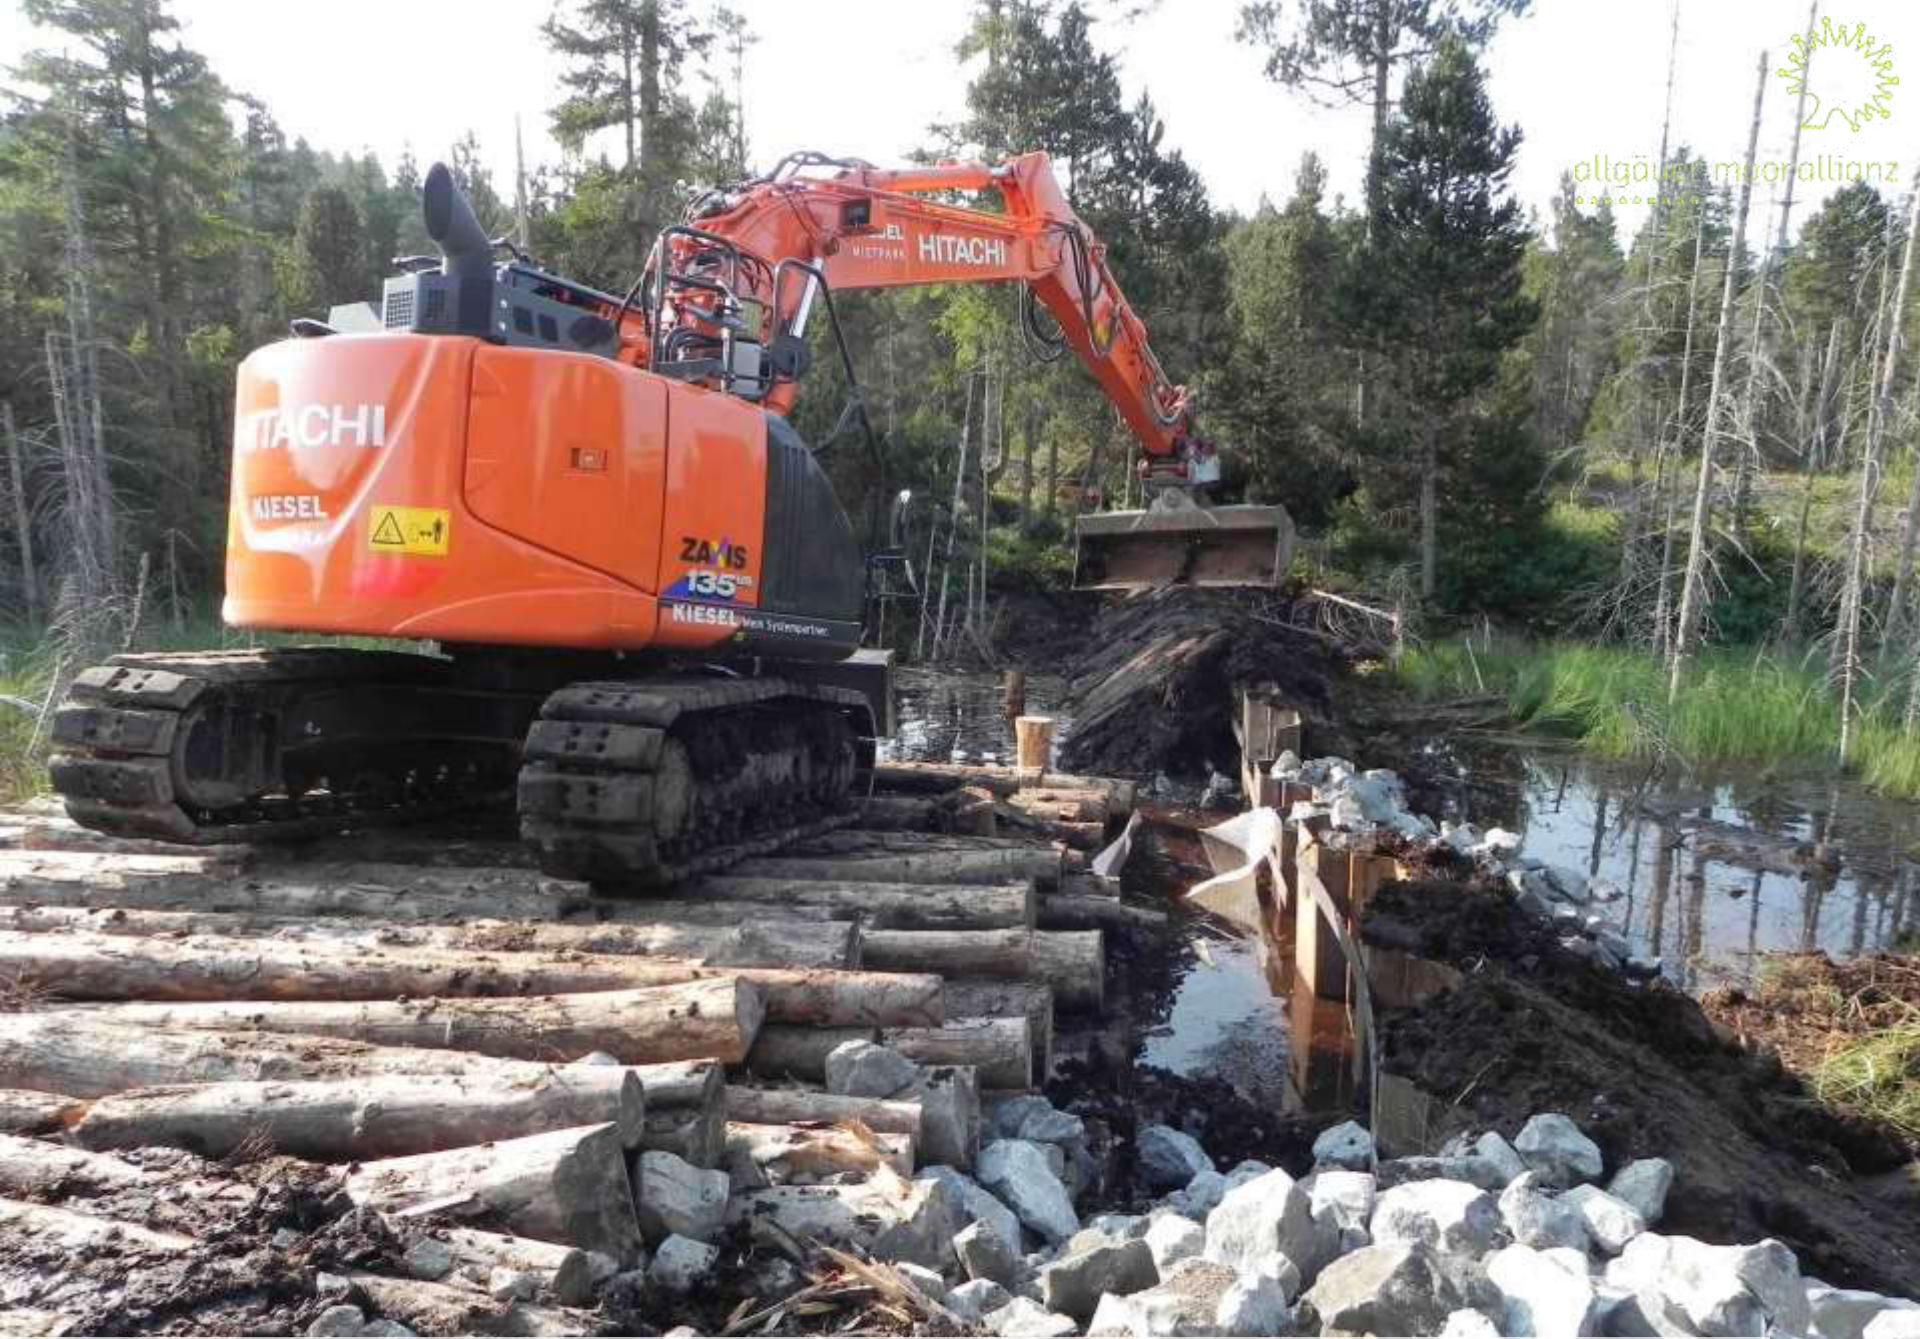
Großer West-Ost-Torfstich: Technische Dämme mit Stahlspundung (Juli 2021)

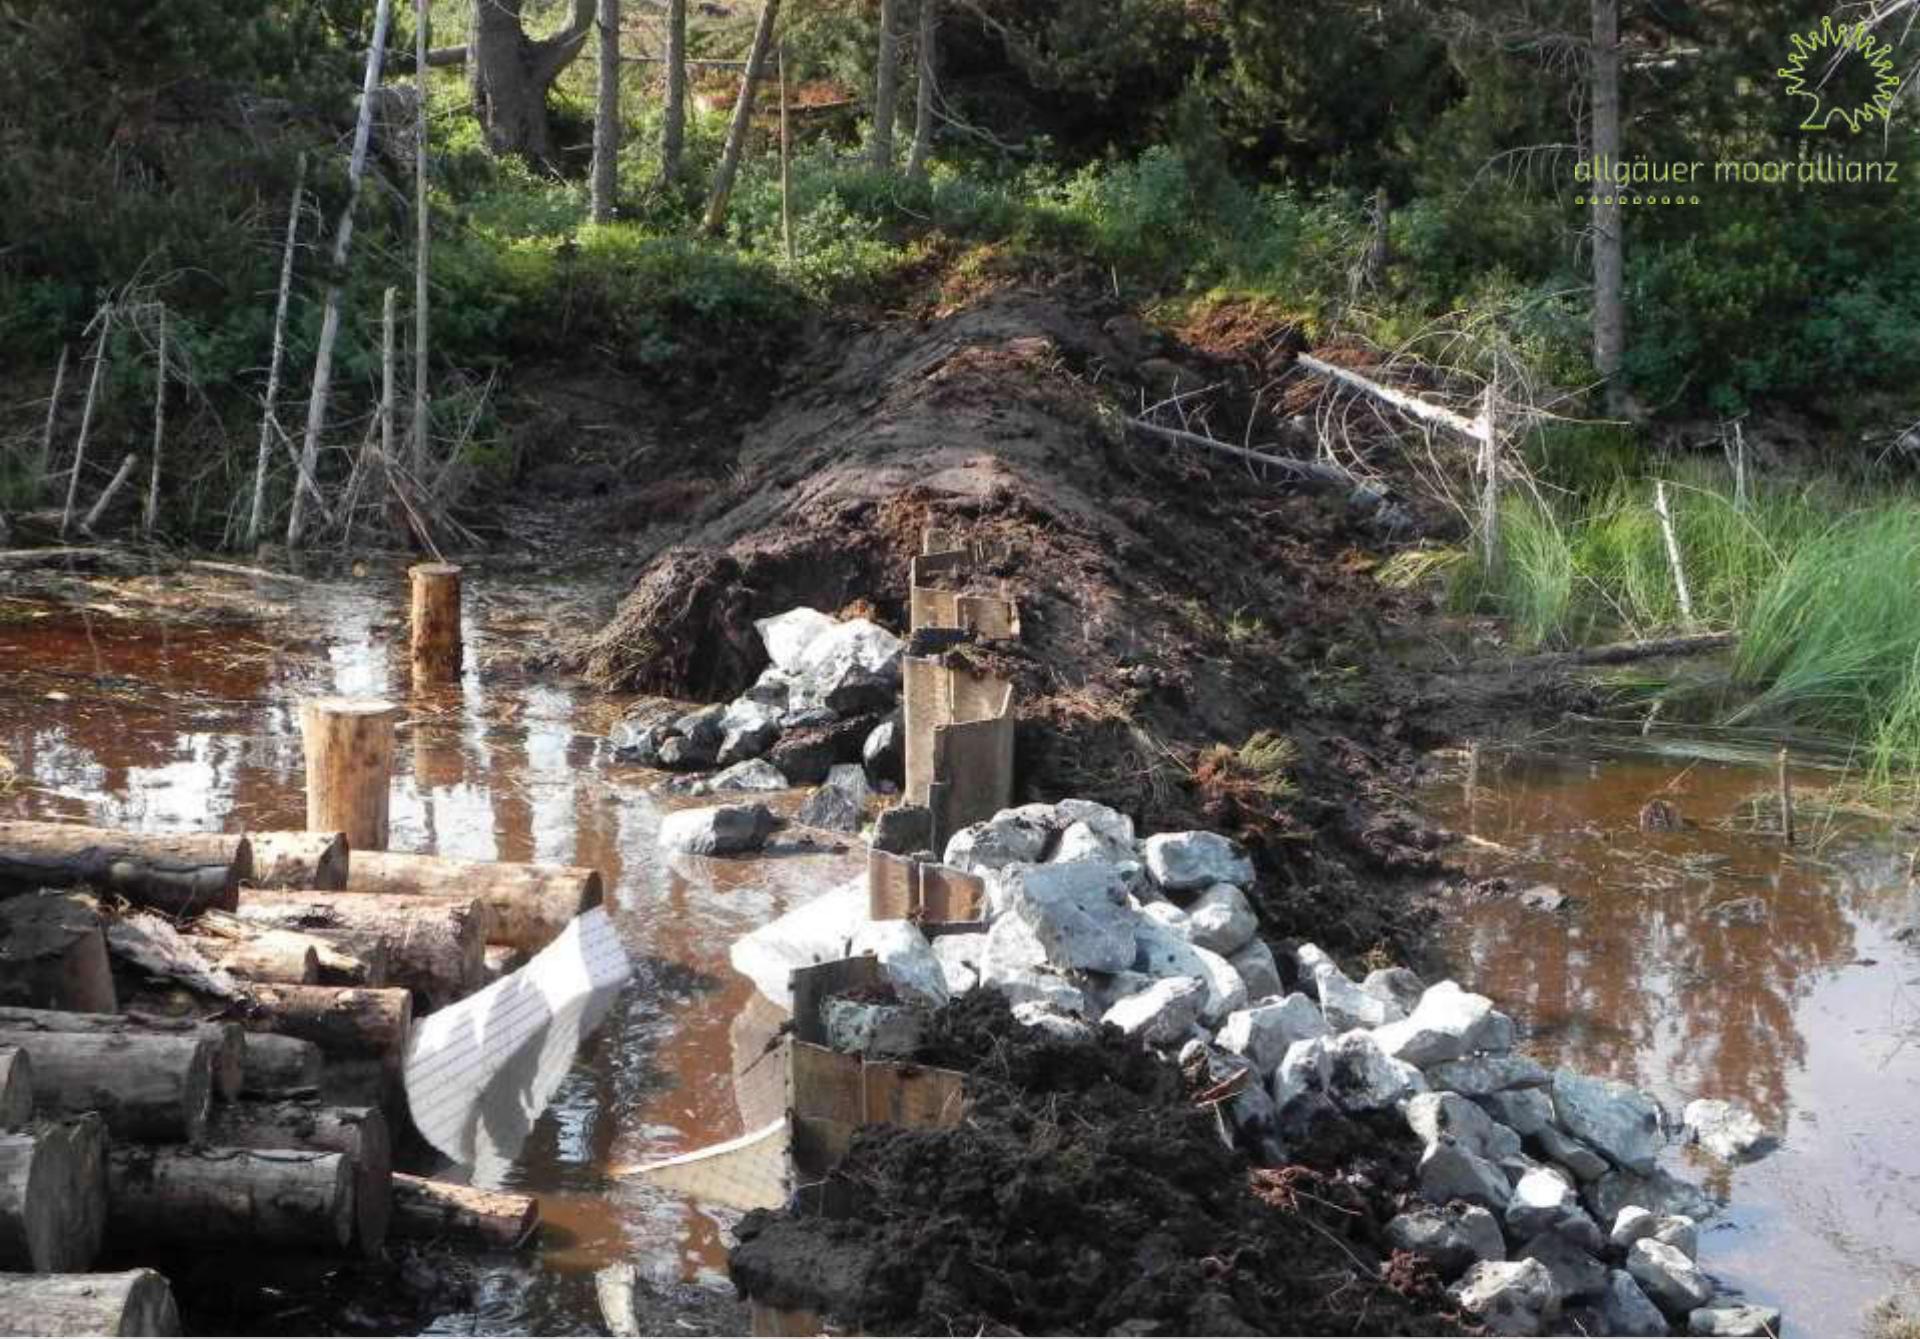
Großer West-Ost-Torfstich: Technische Dämme mit Stahlspundung (Juli 2021)

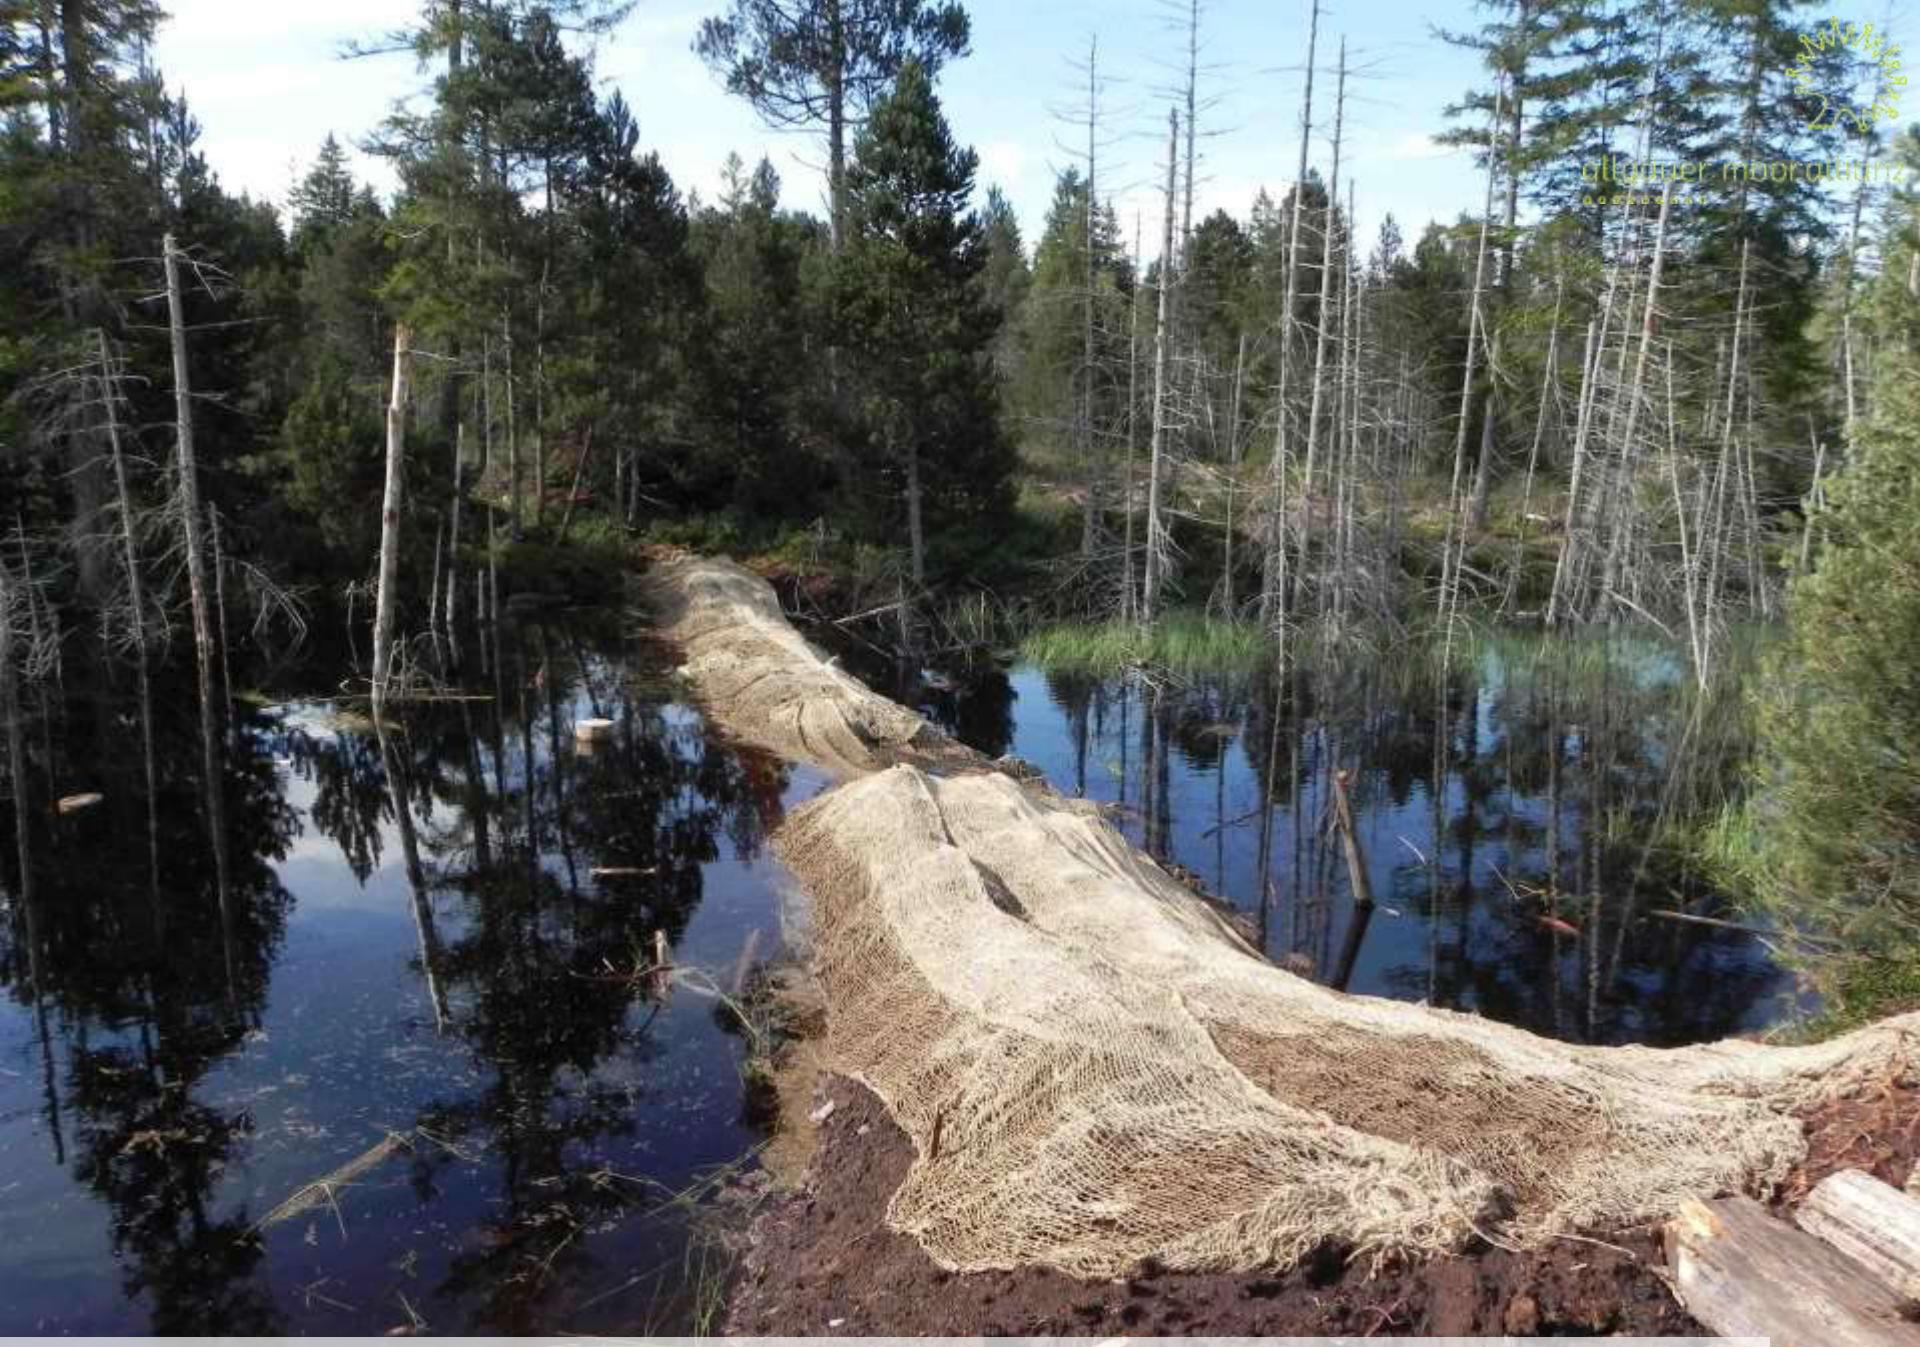
Großer West-Ost-Torfstich: Technische Dämme mit Stahlspundung (Juli 2021)

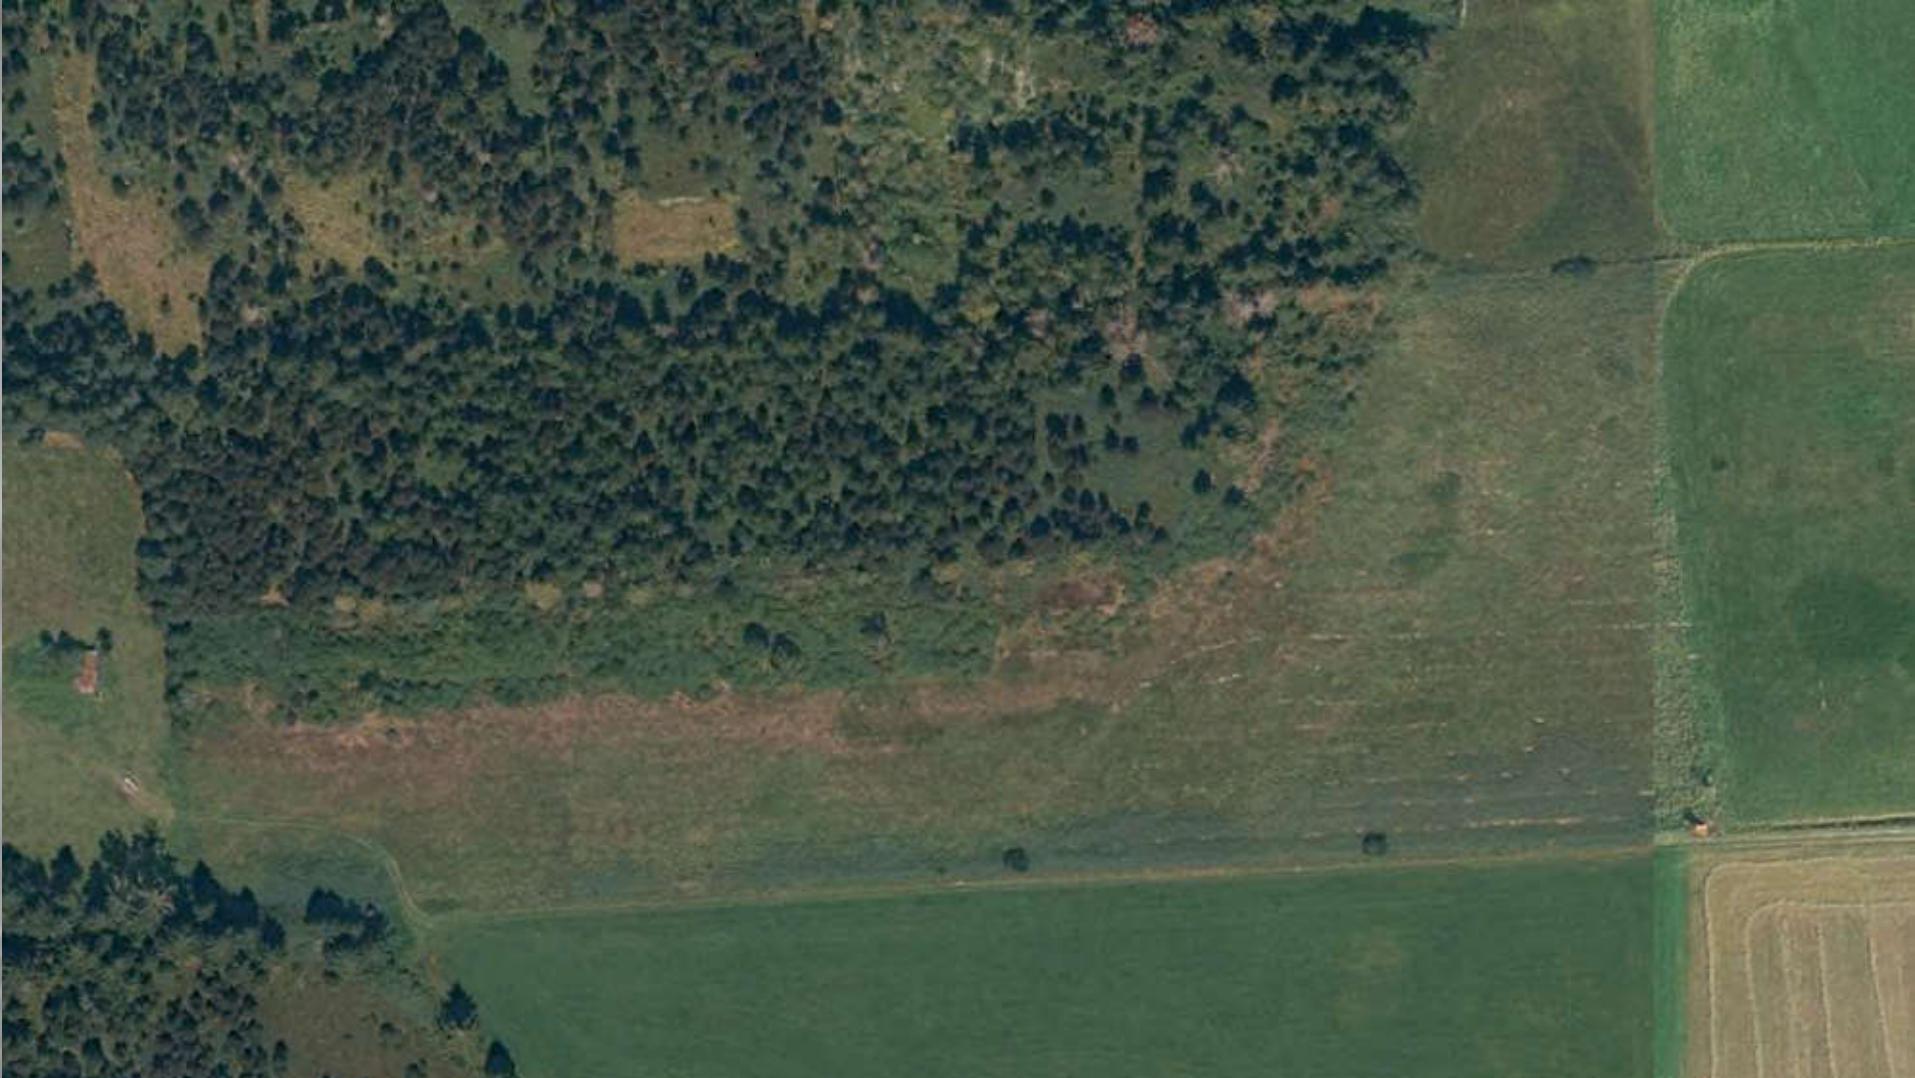
Drainagen Stötten SO, Luftbild vor Rückbau
