Naturschutzgroßprojekt Allgäuer Moorallianz

Sanierung von Moorflächen im Allgäuer Jungmoränengebiet - Beispiele aus der praktischen Umsetzung

7. November 2024, Fachtagung Wilhelmsdorf
Ulrich Weiland, Zweckverband Allgäuer Moorallianz

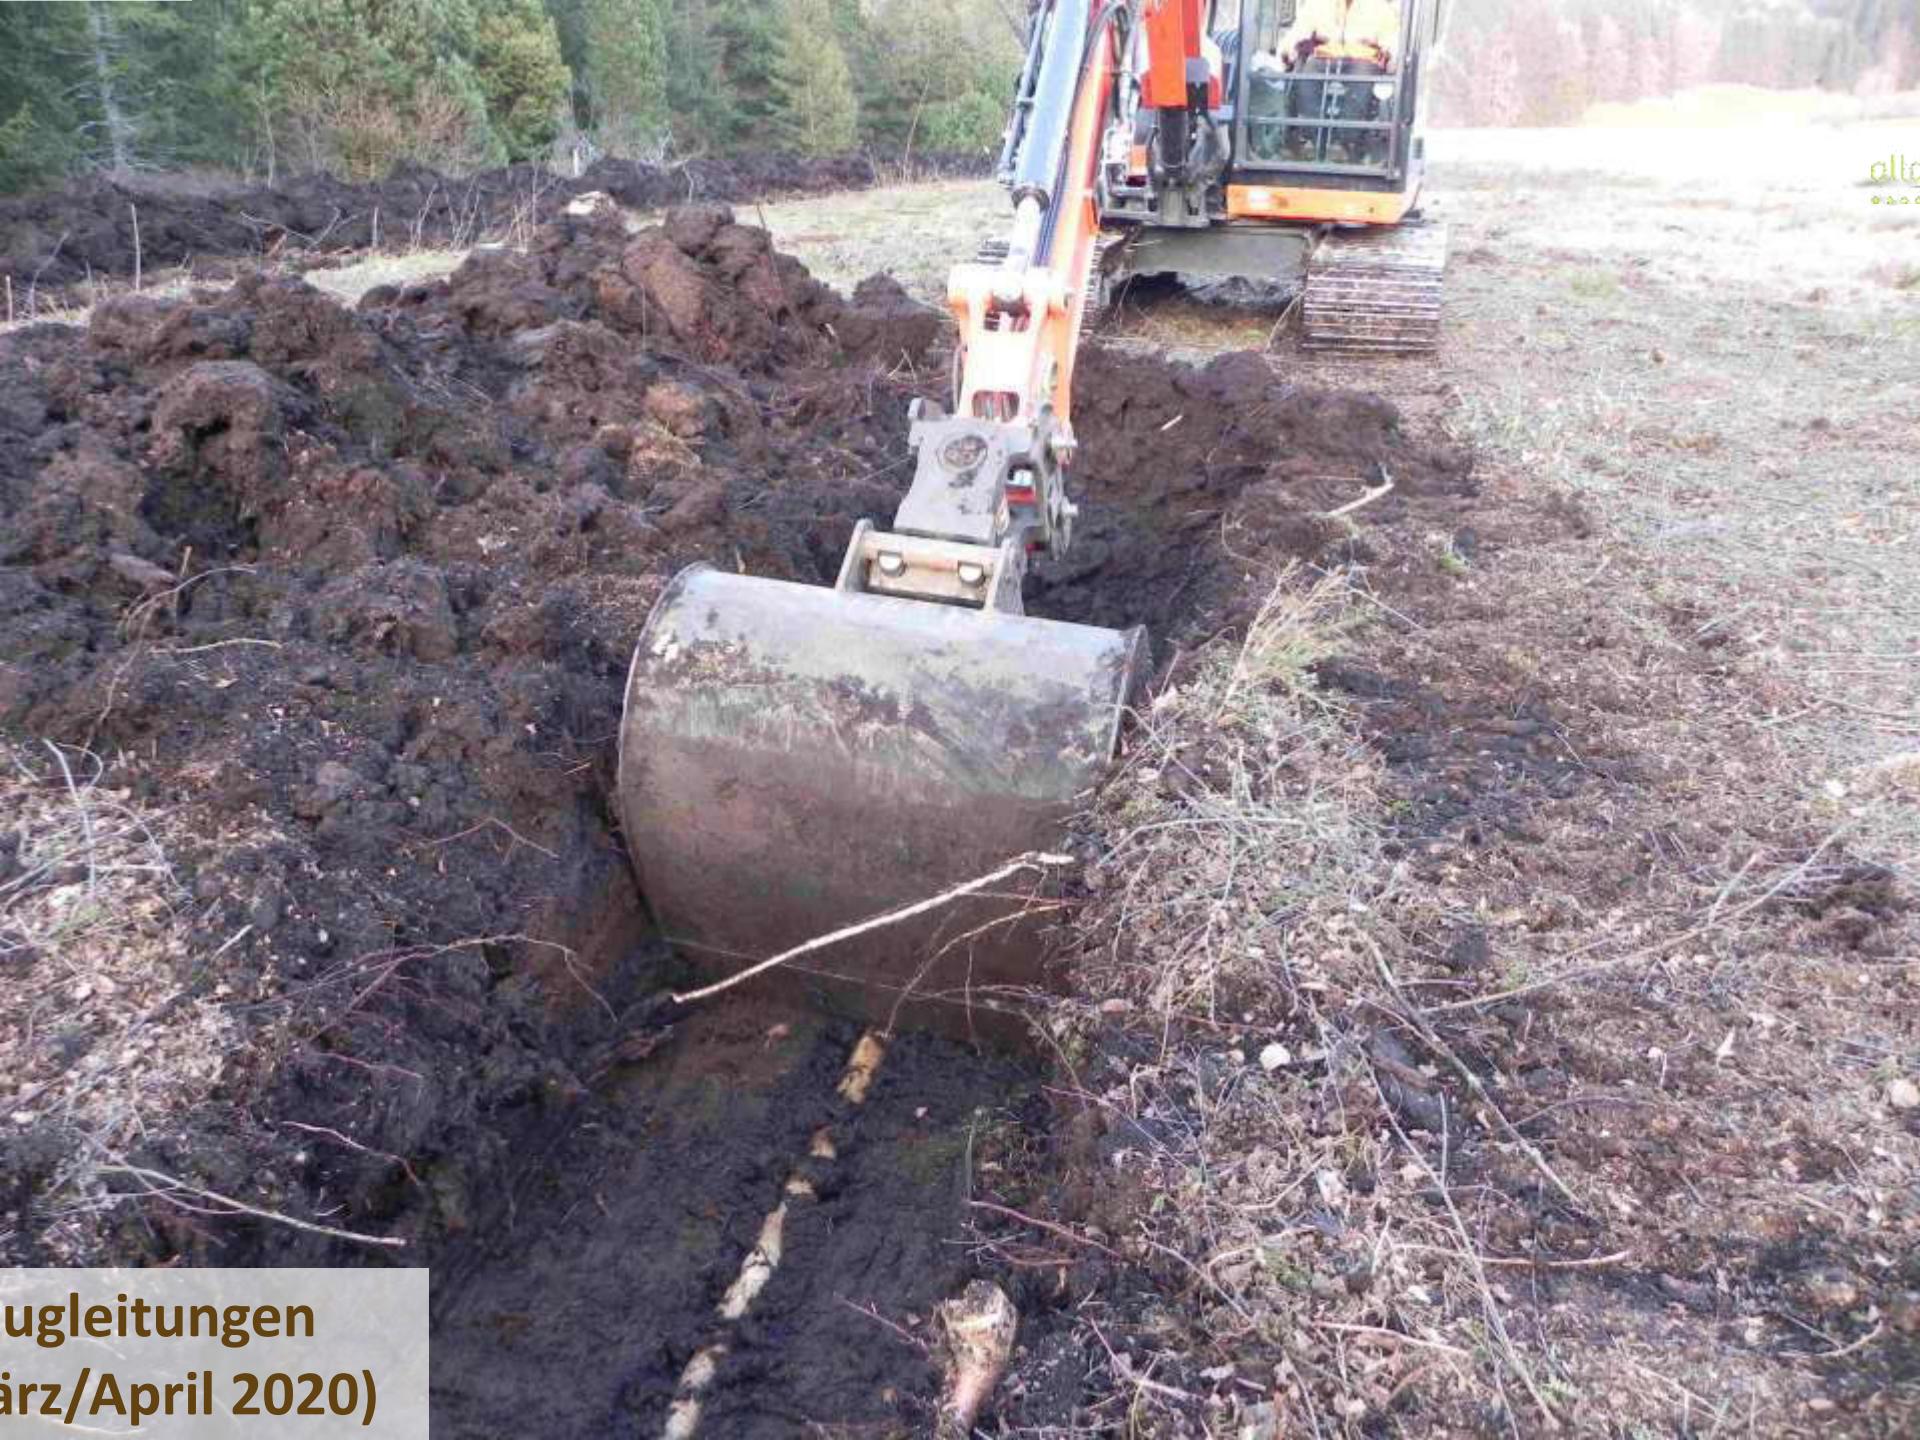
Rückbau Saugleitung
(Stötten März/April 2020)

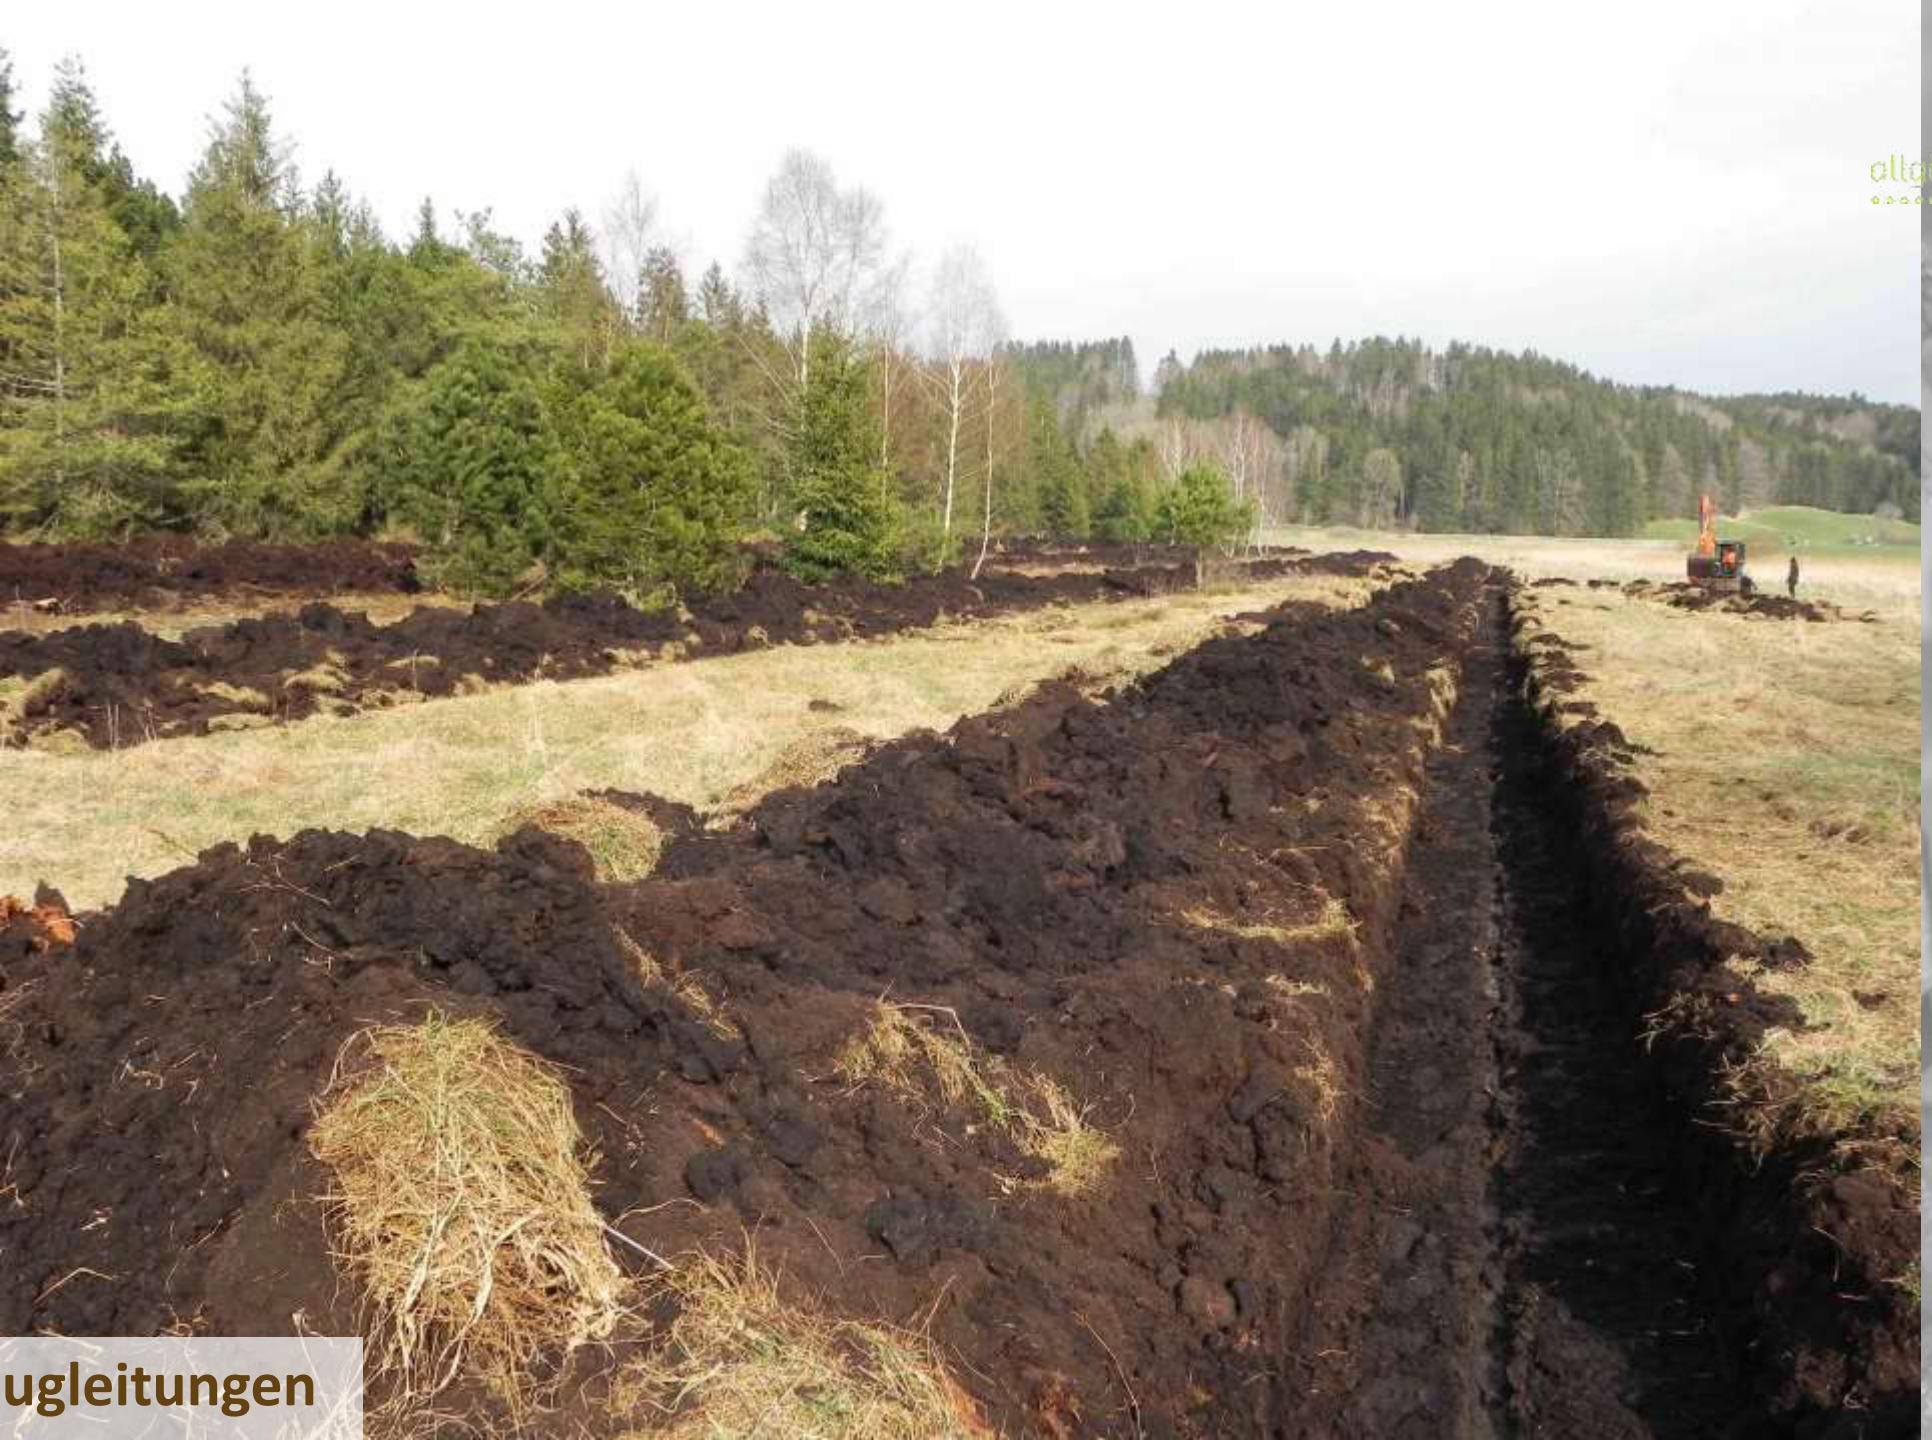
Rückbau Saugleitungen

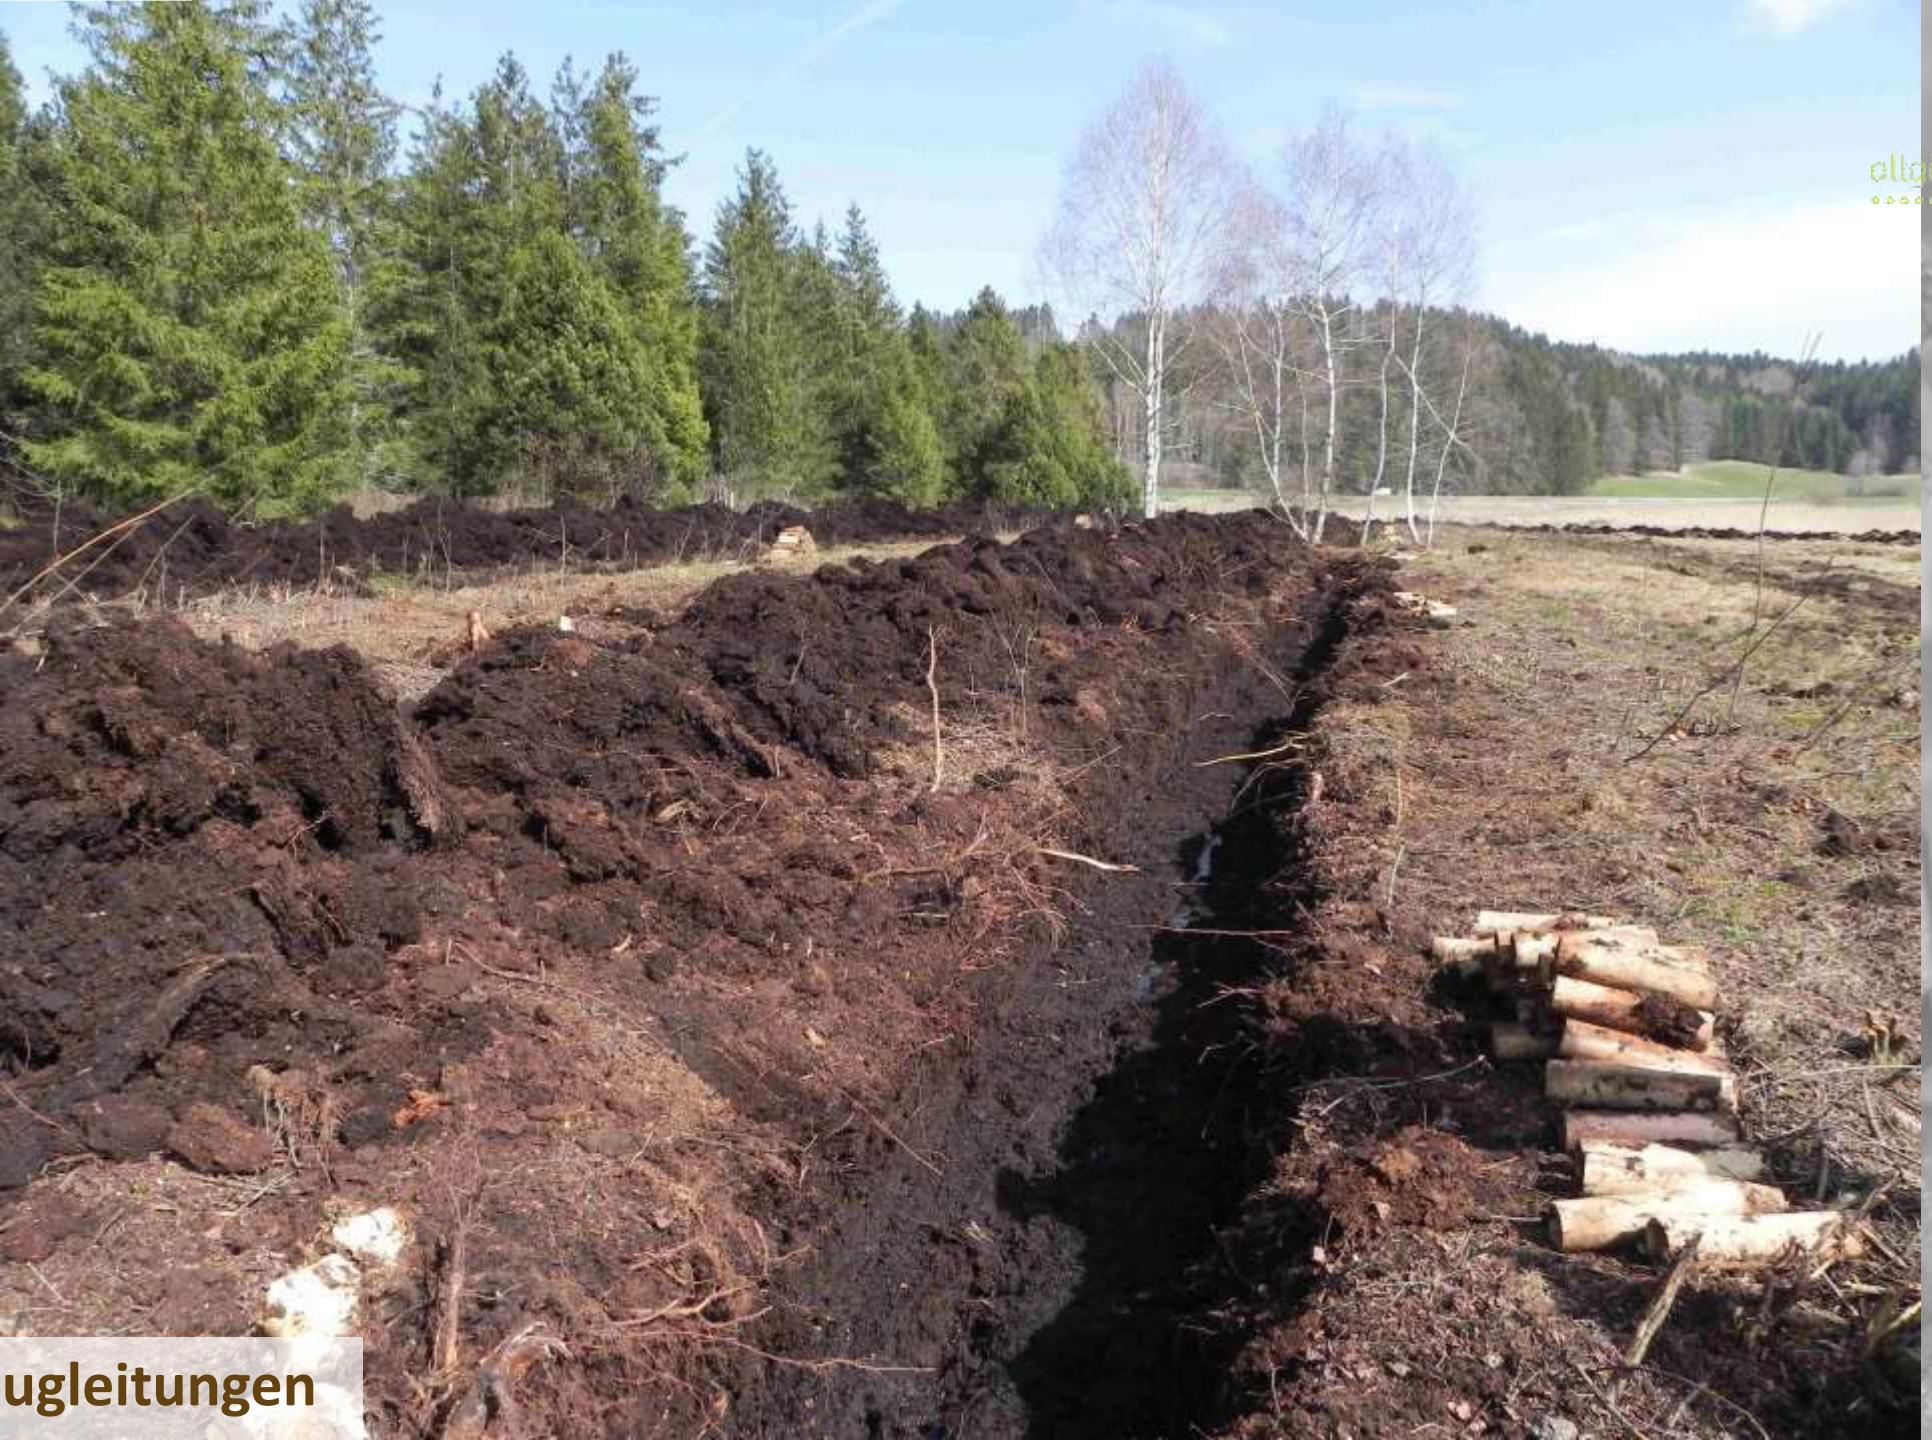
Rückbau Saugleitungen

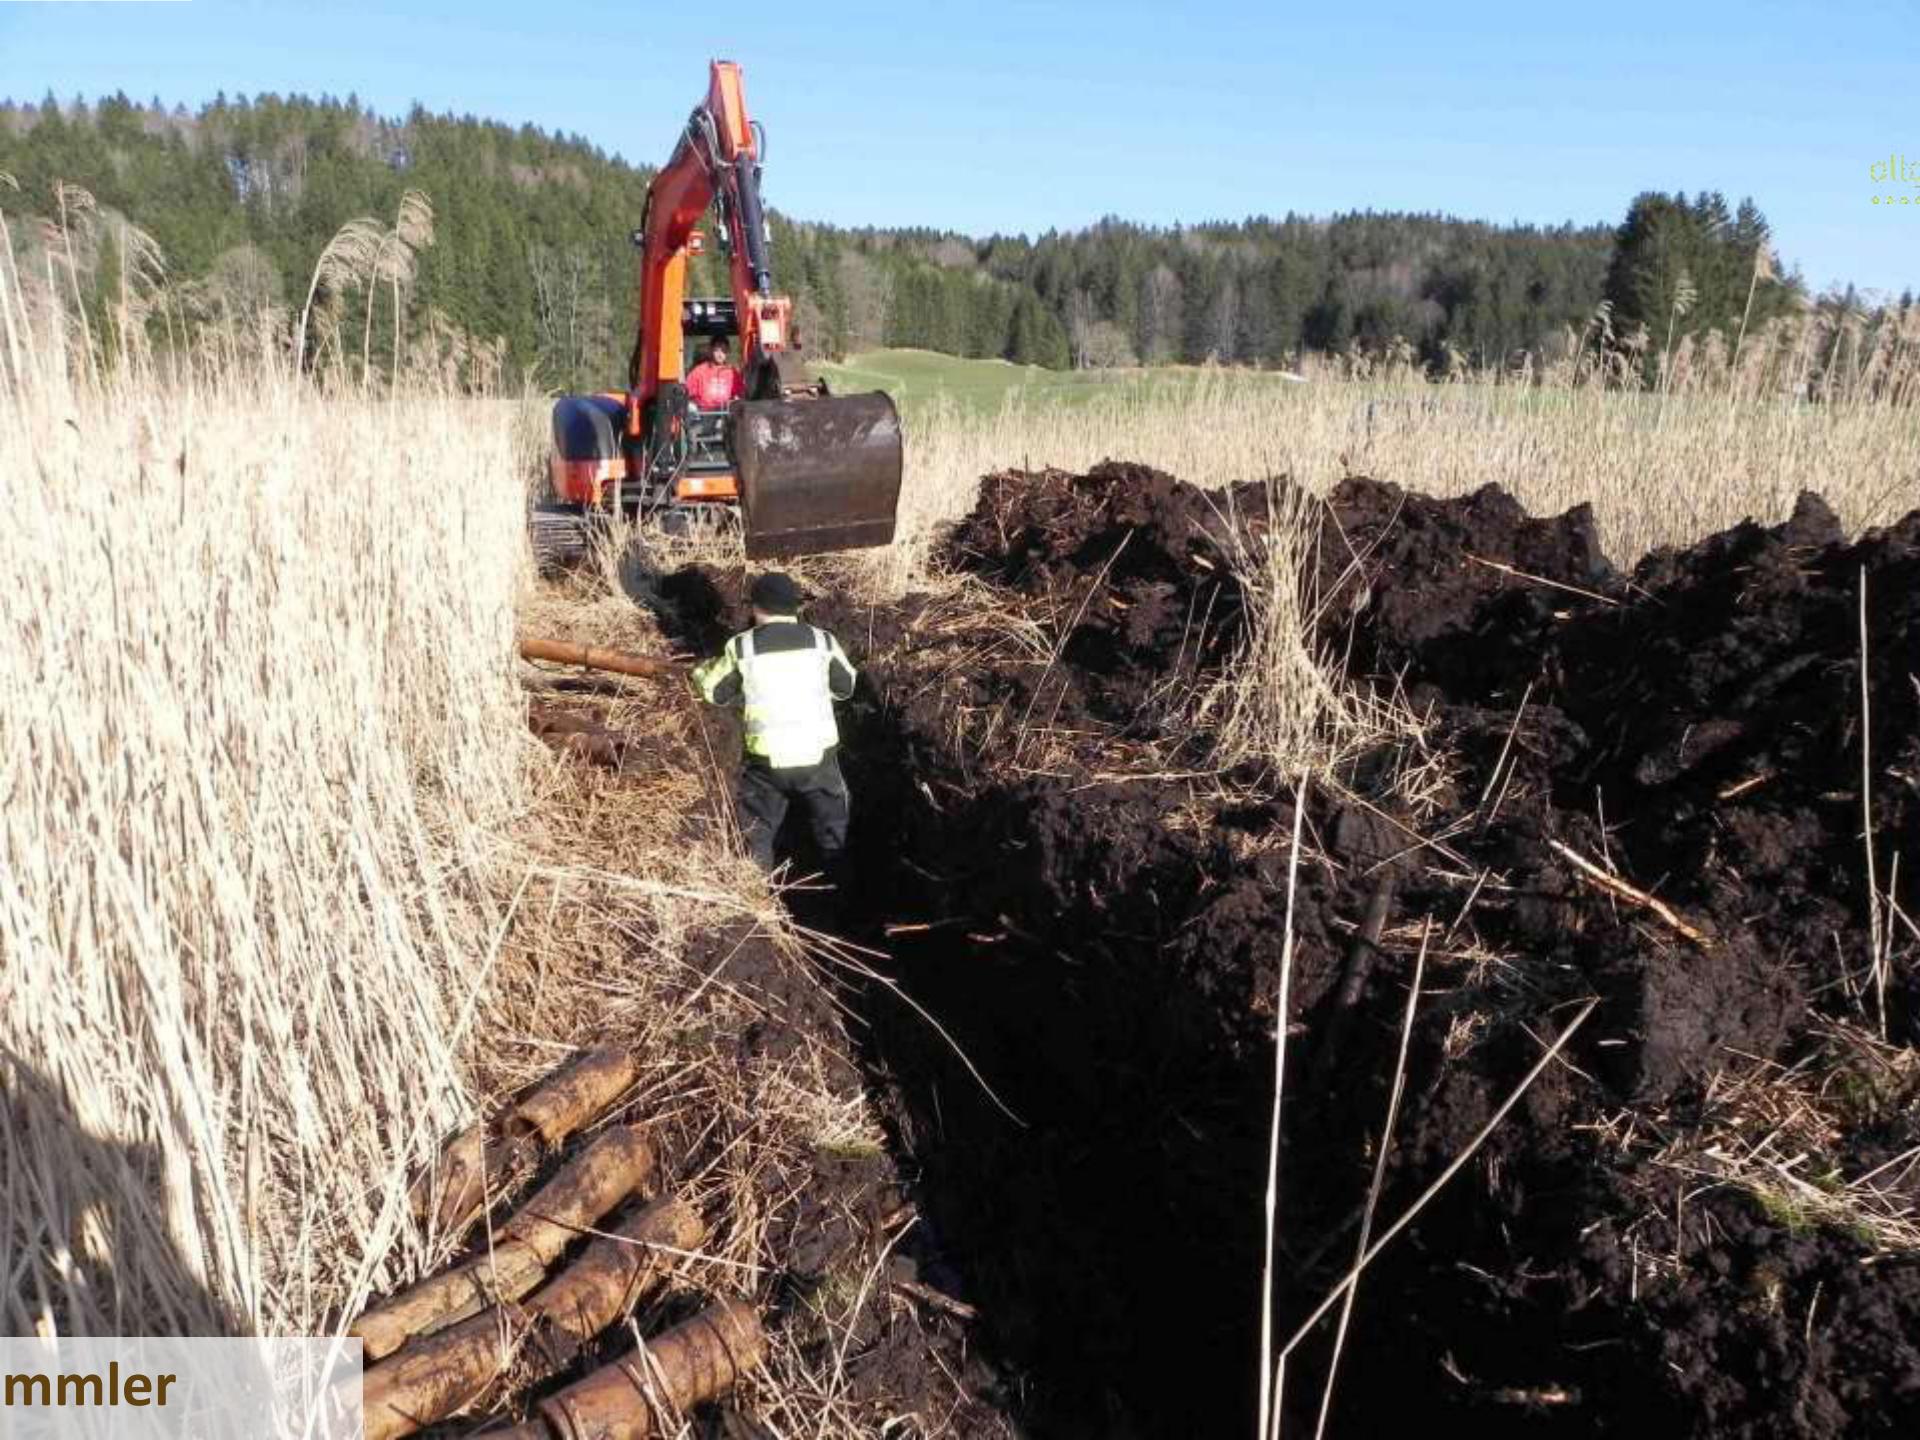
Rückbau Sammler

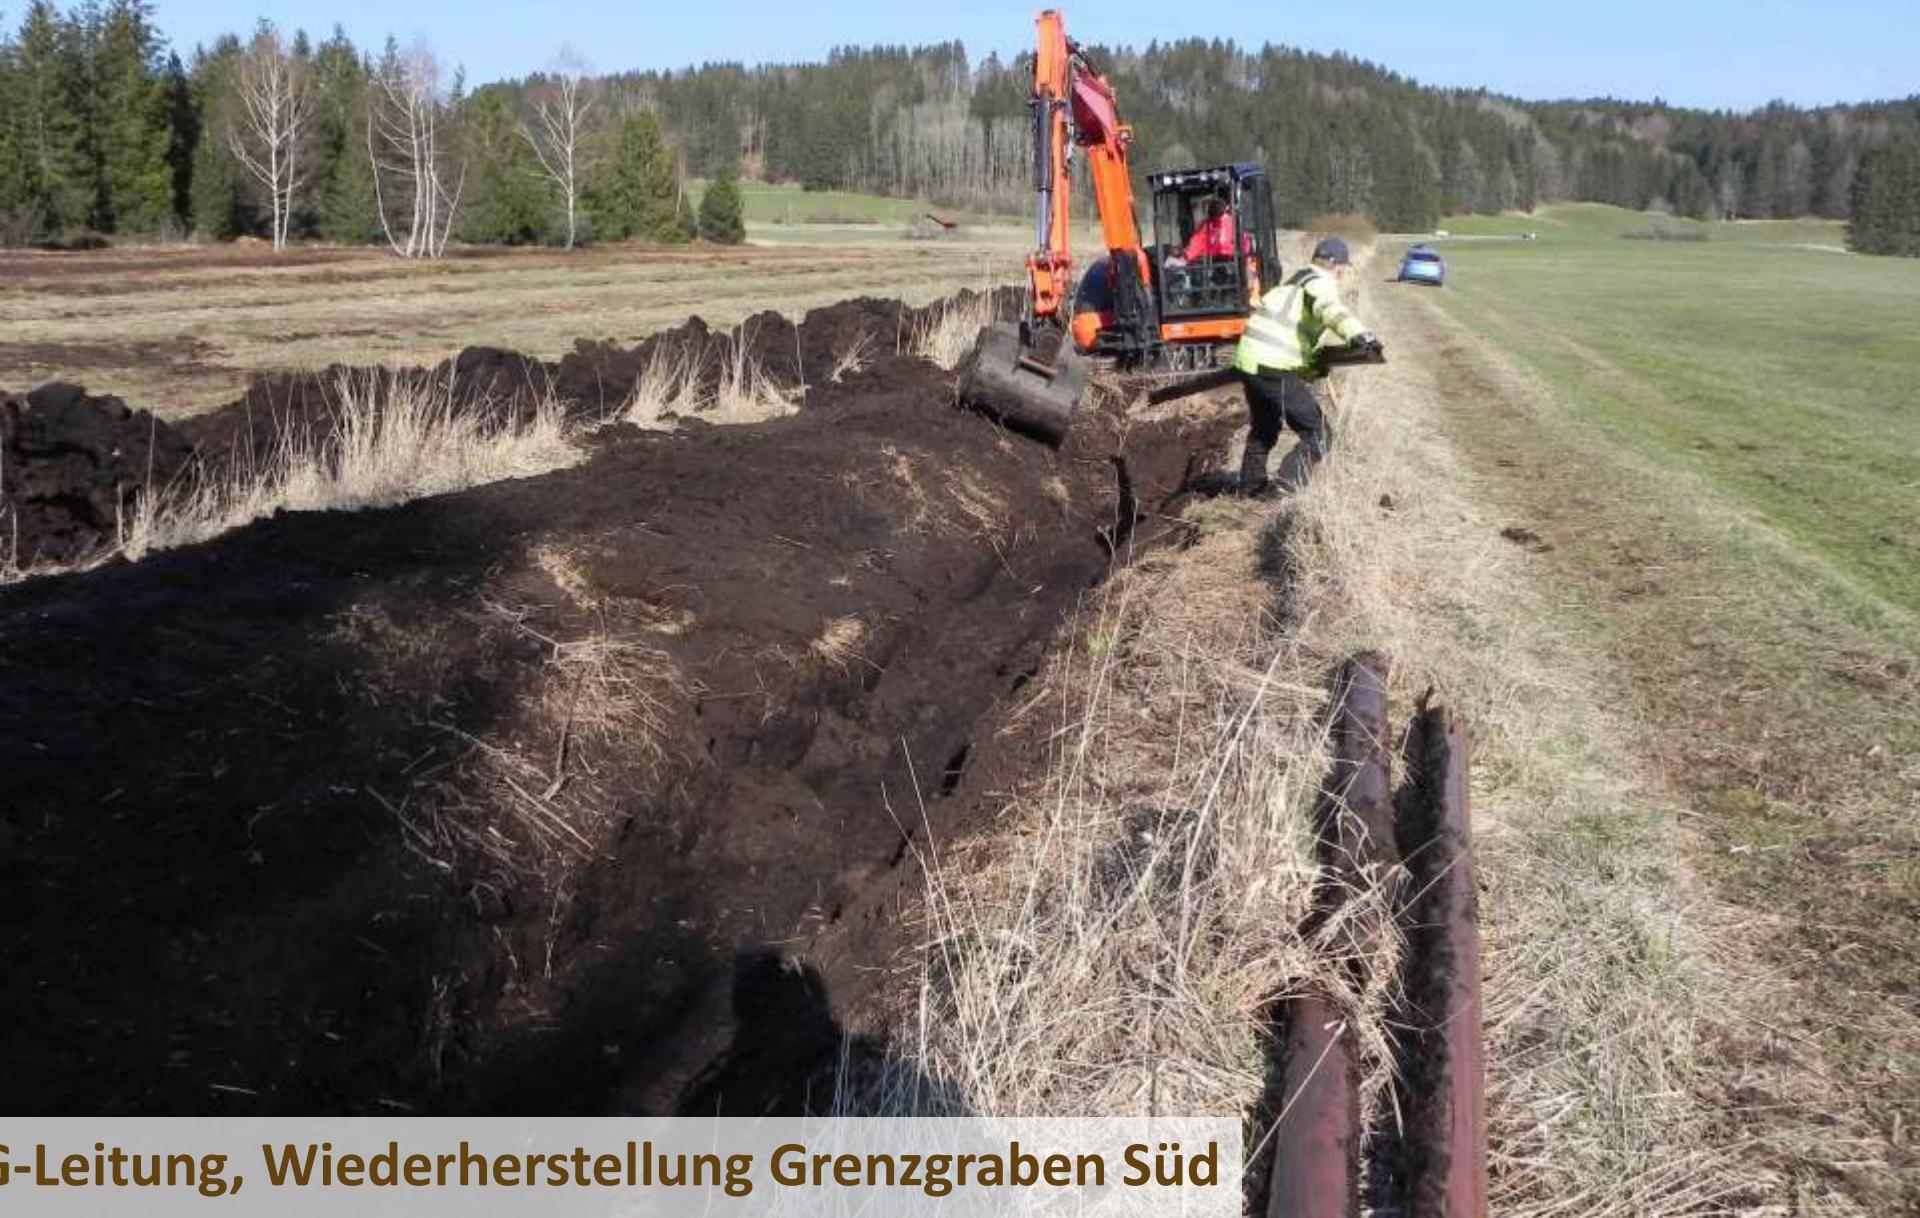
Rückbau KG-Leitung, Wiederherstellung Grenzgraben Süd

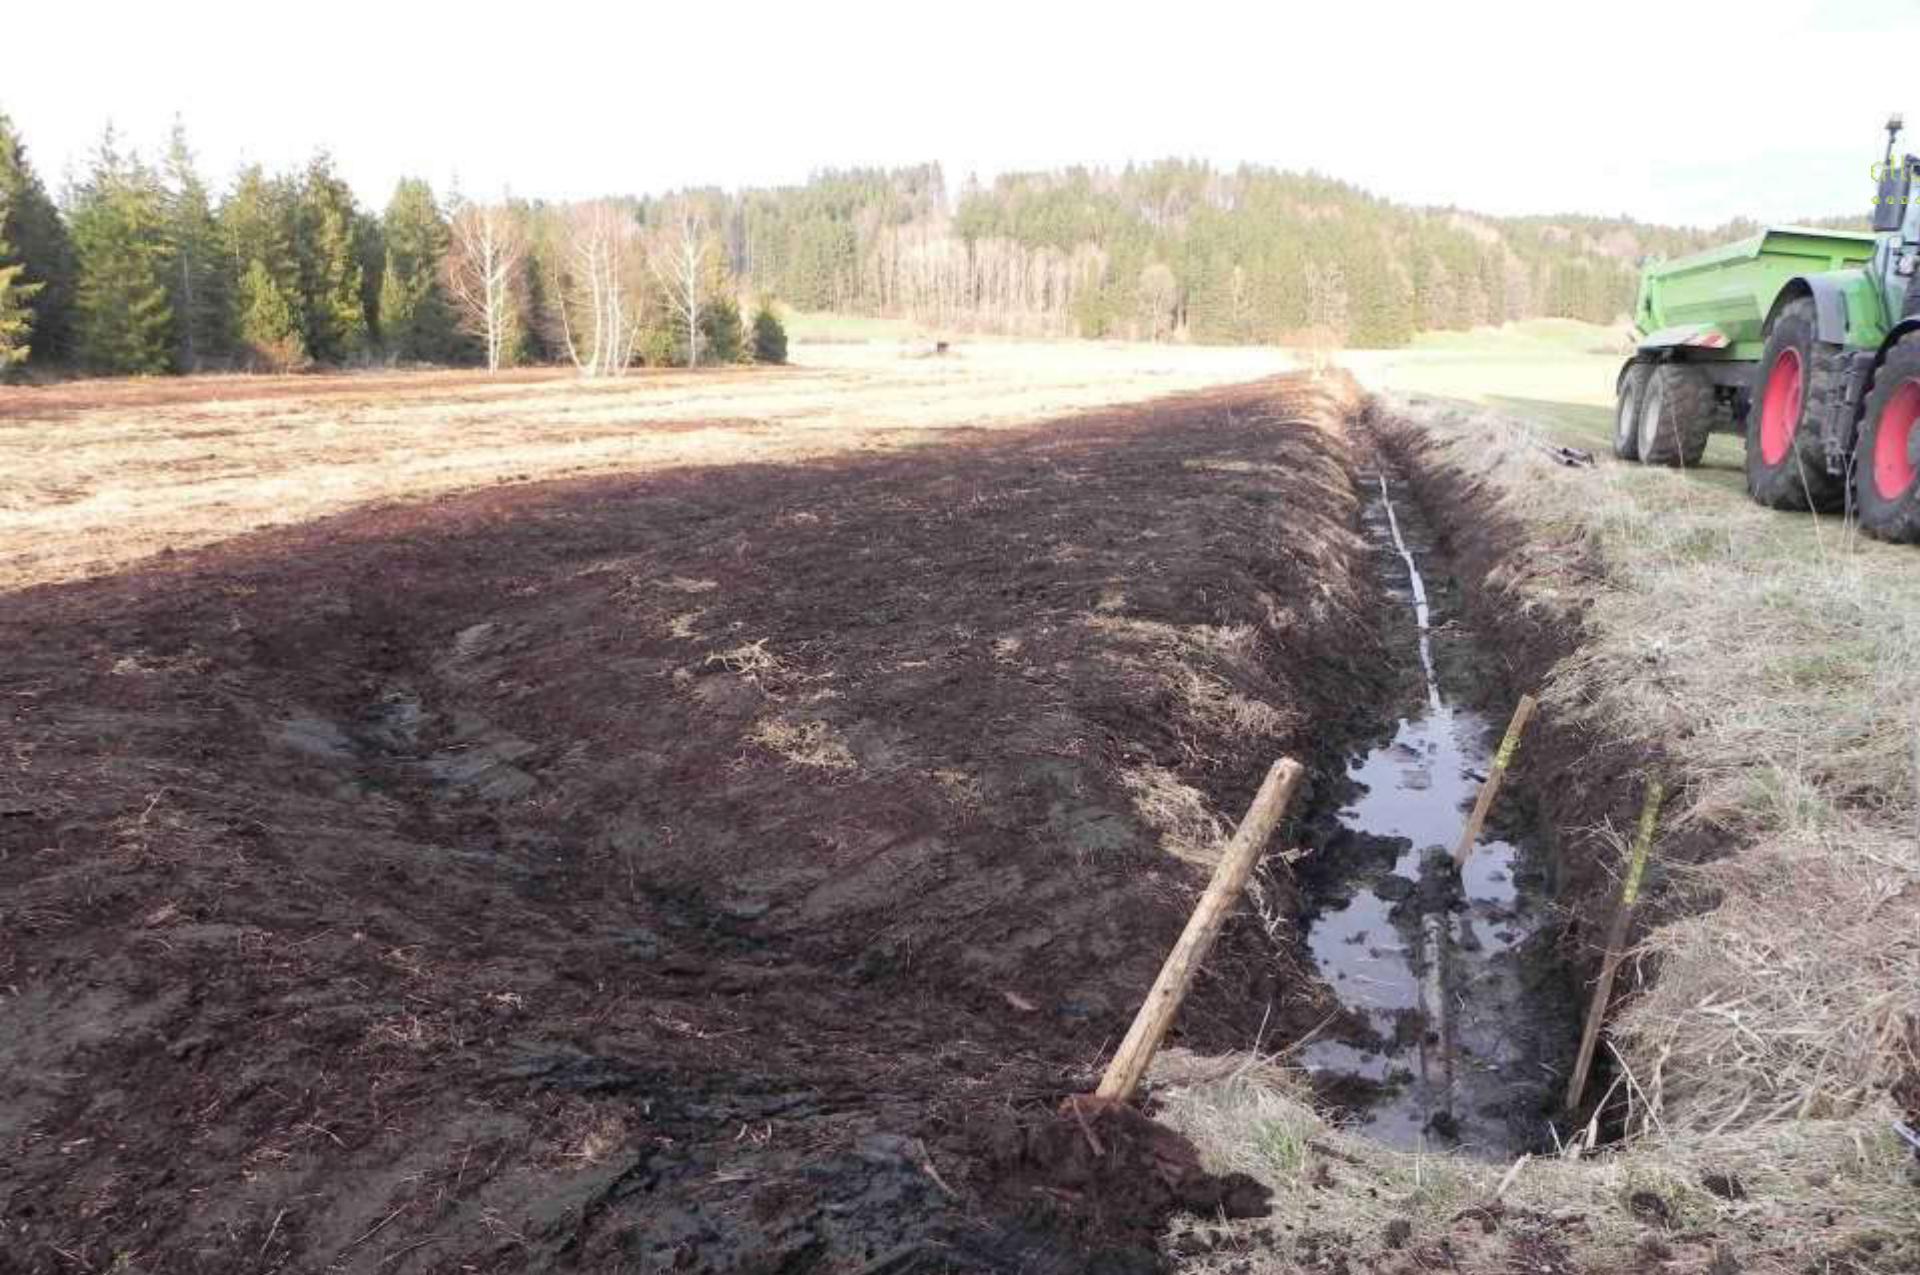
**Rückbau KG-Leitung, Wiederherstellung Grenzgraben Süd,
Neue Einleitung Ablaufmulde aus wiedervernässter Fläche**

**Rückbau Drainagen:
2.200 m auf 2,6 ha**

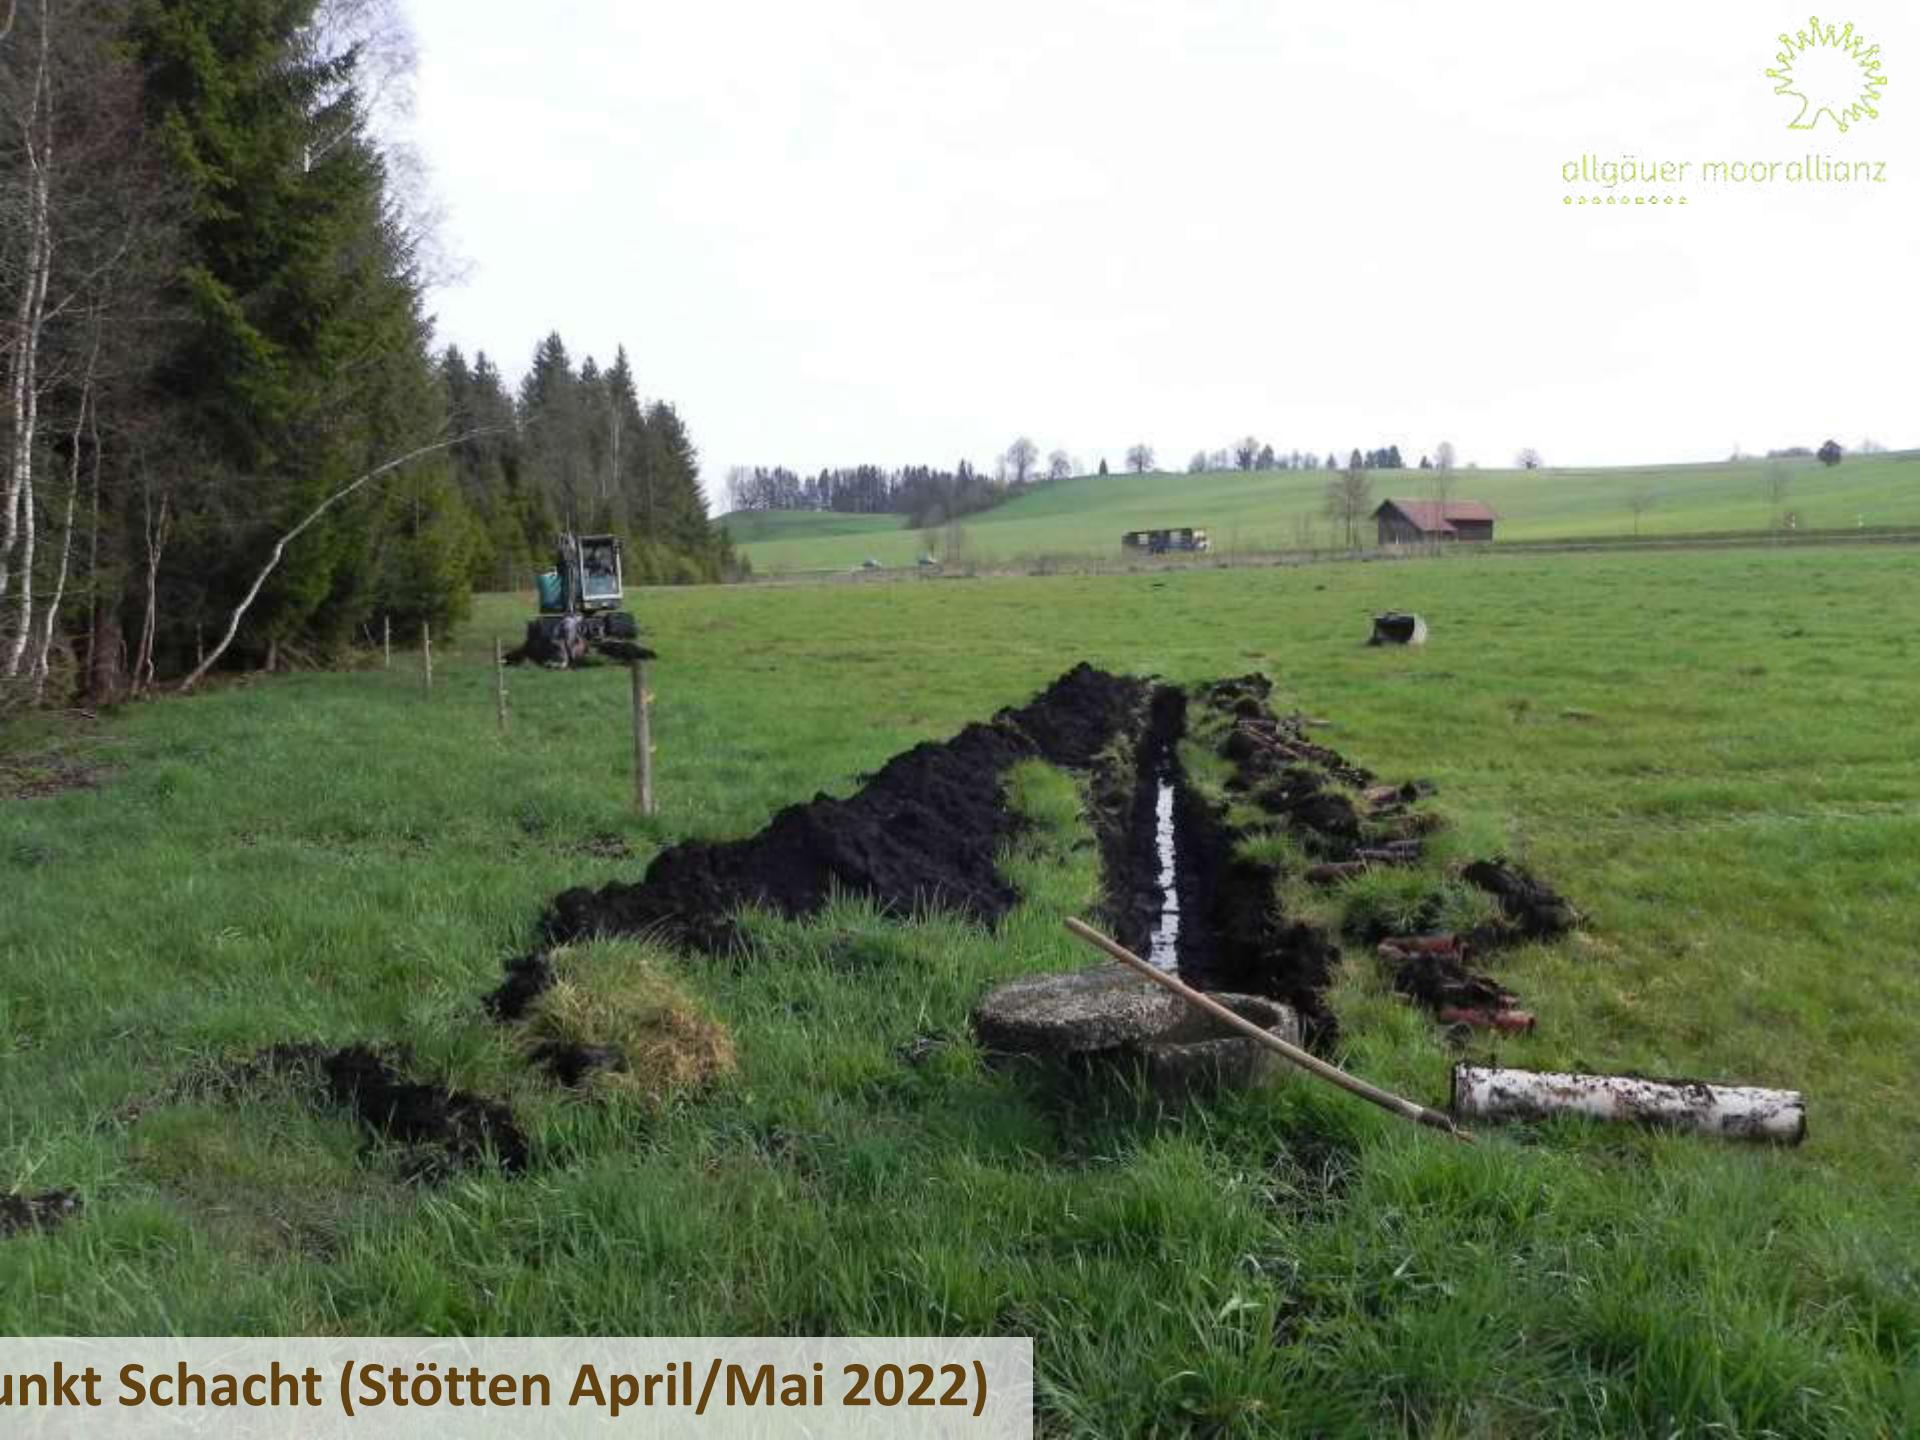
Ausgangspunkt Schacht (Stötten April/Mai 2022)

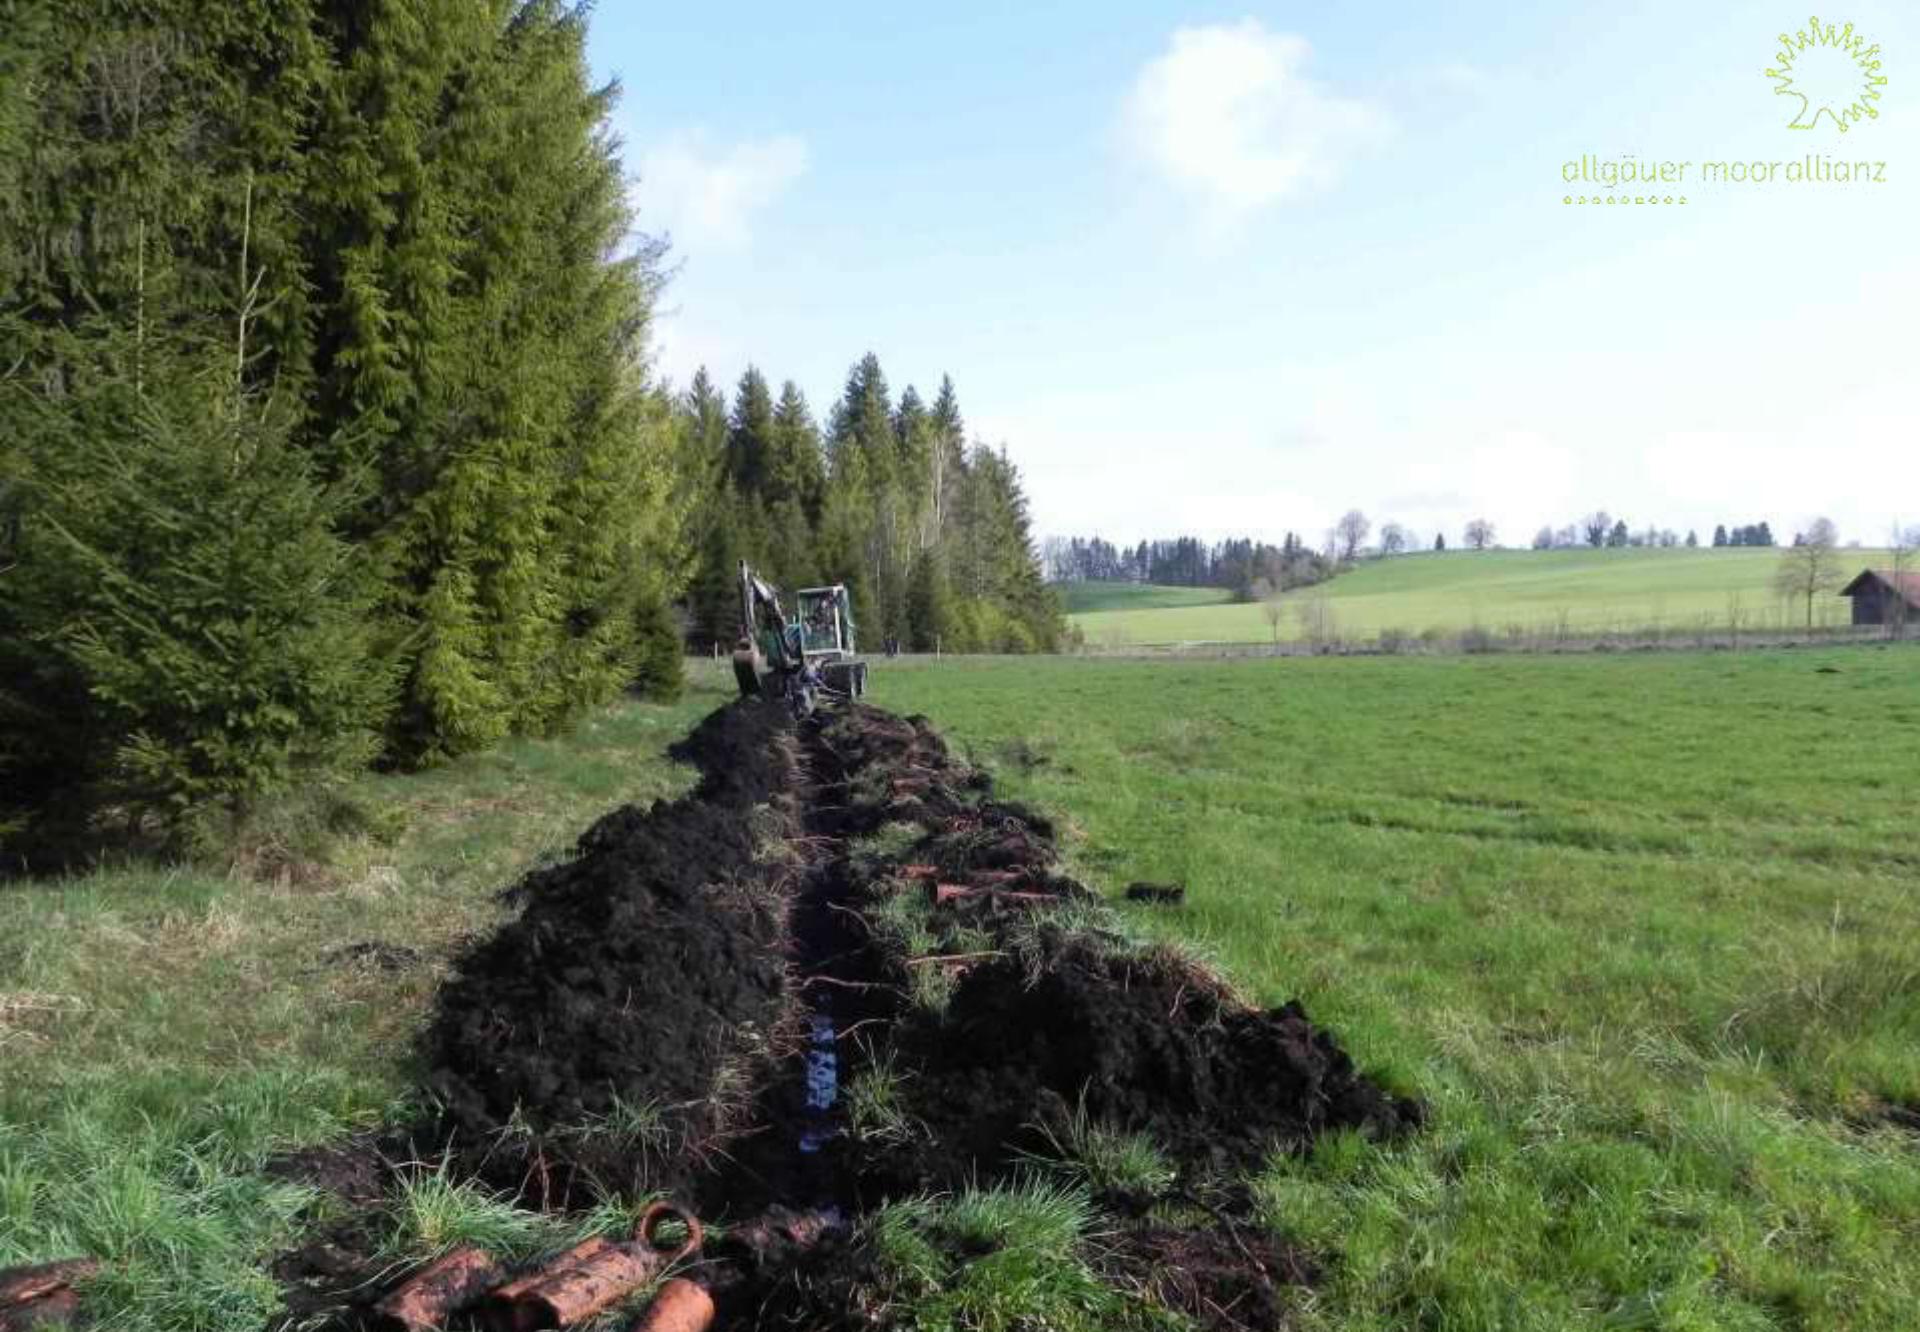
Ältere Bauart – Tonrohre, Sammler West (Stötten April/Mai 2022)
