Naturschutzgroßprojekt Allgäuer Moorallianz

Sanierung von Moorflächen im Allgäuer Jungmoränengebiet - Beispiele aus der praktischen Umsetzung

7. November 2024, Fachtagung Wilhelmsdorf
Ulrich Weiland, Zweckverband Allgäuer Moorallianz

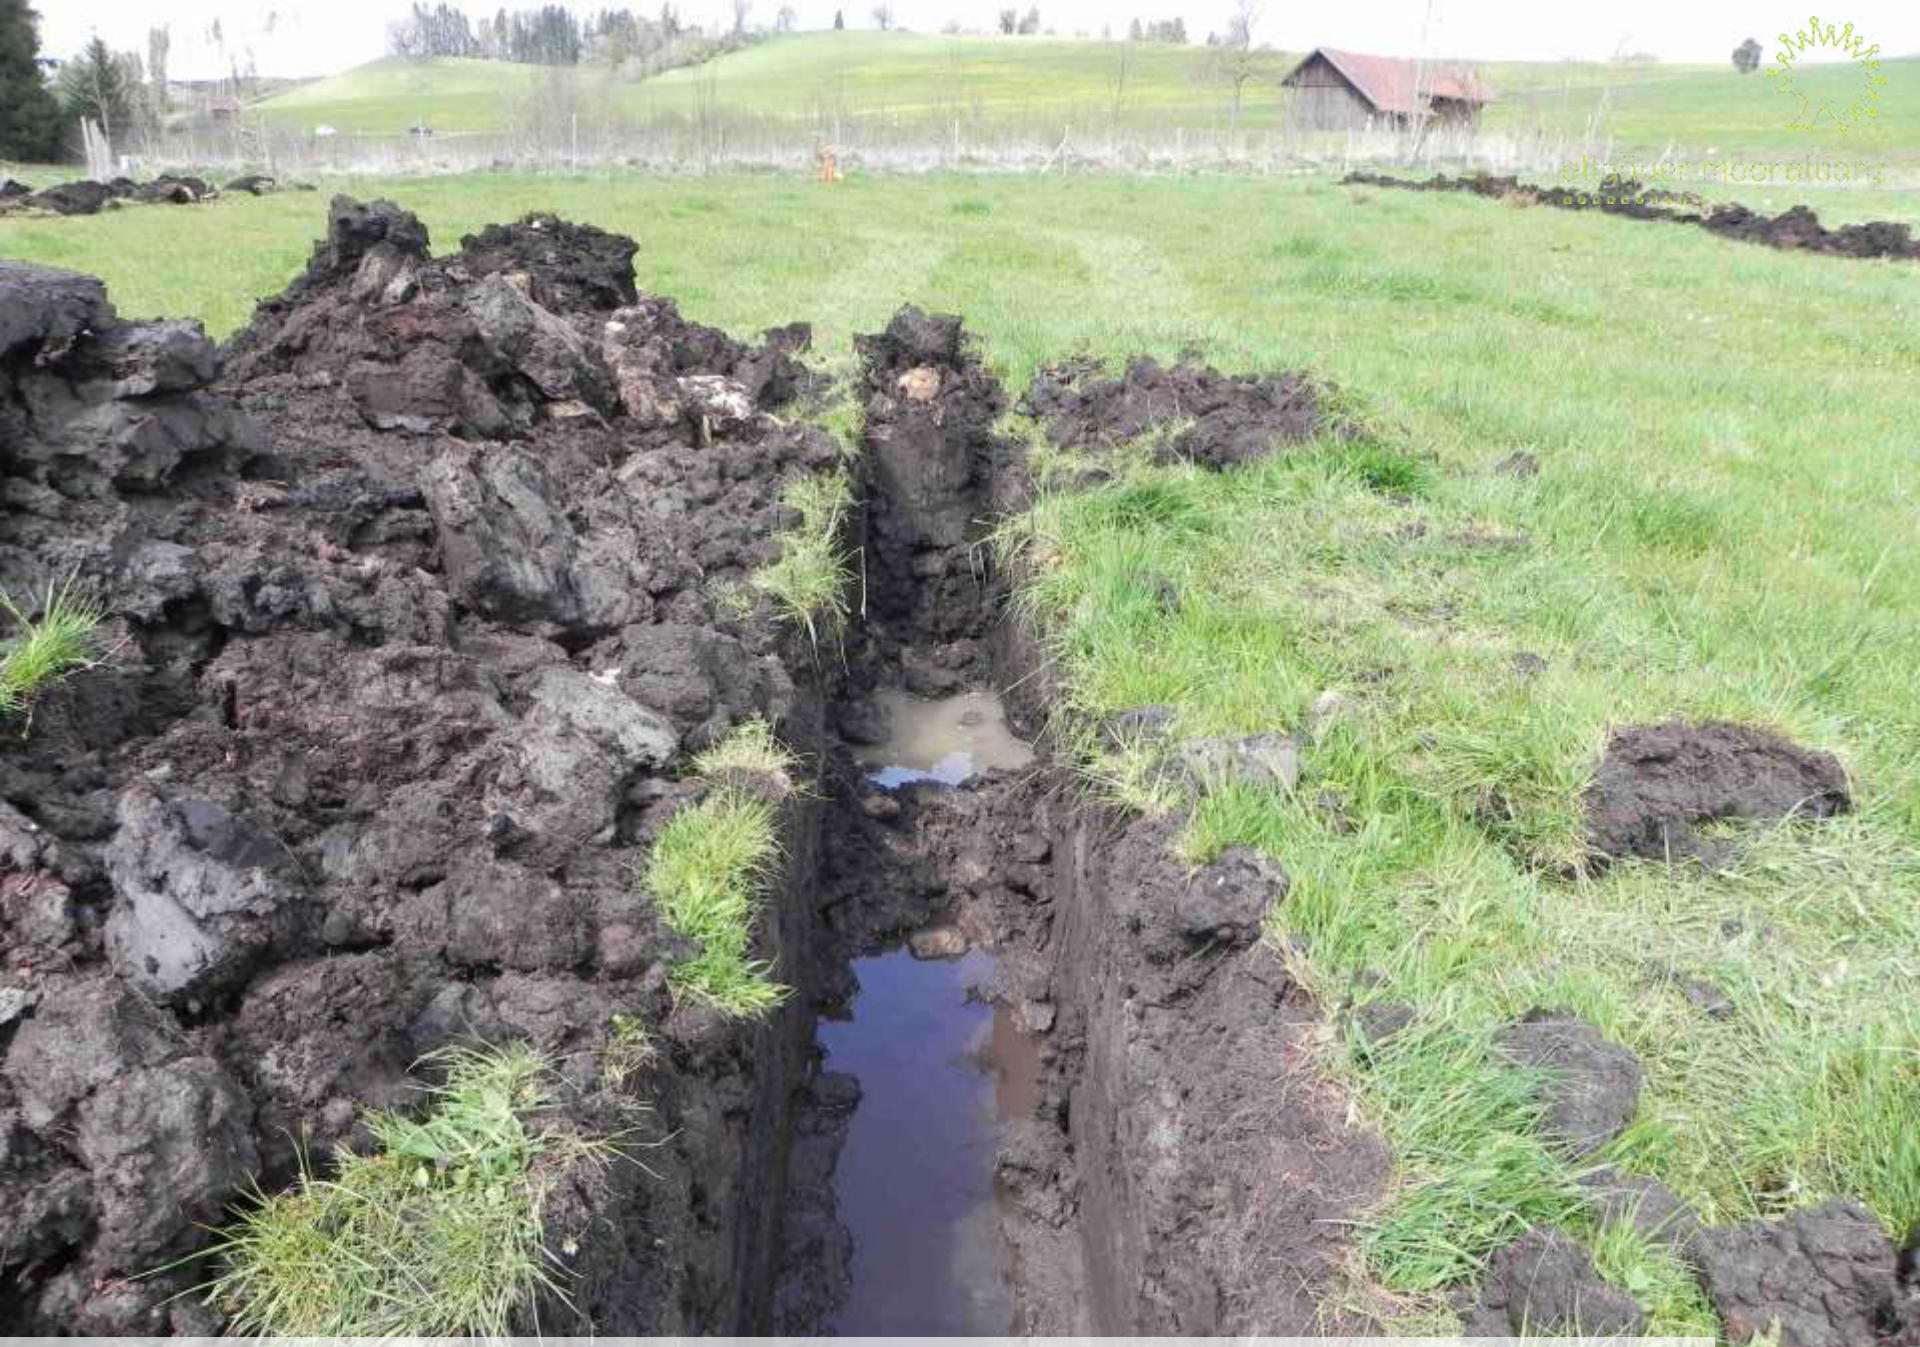
5 diskrete Quellaufstöße und quellnasse Bereiche (Stötten April/Mai 2022)

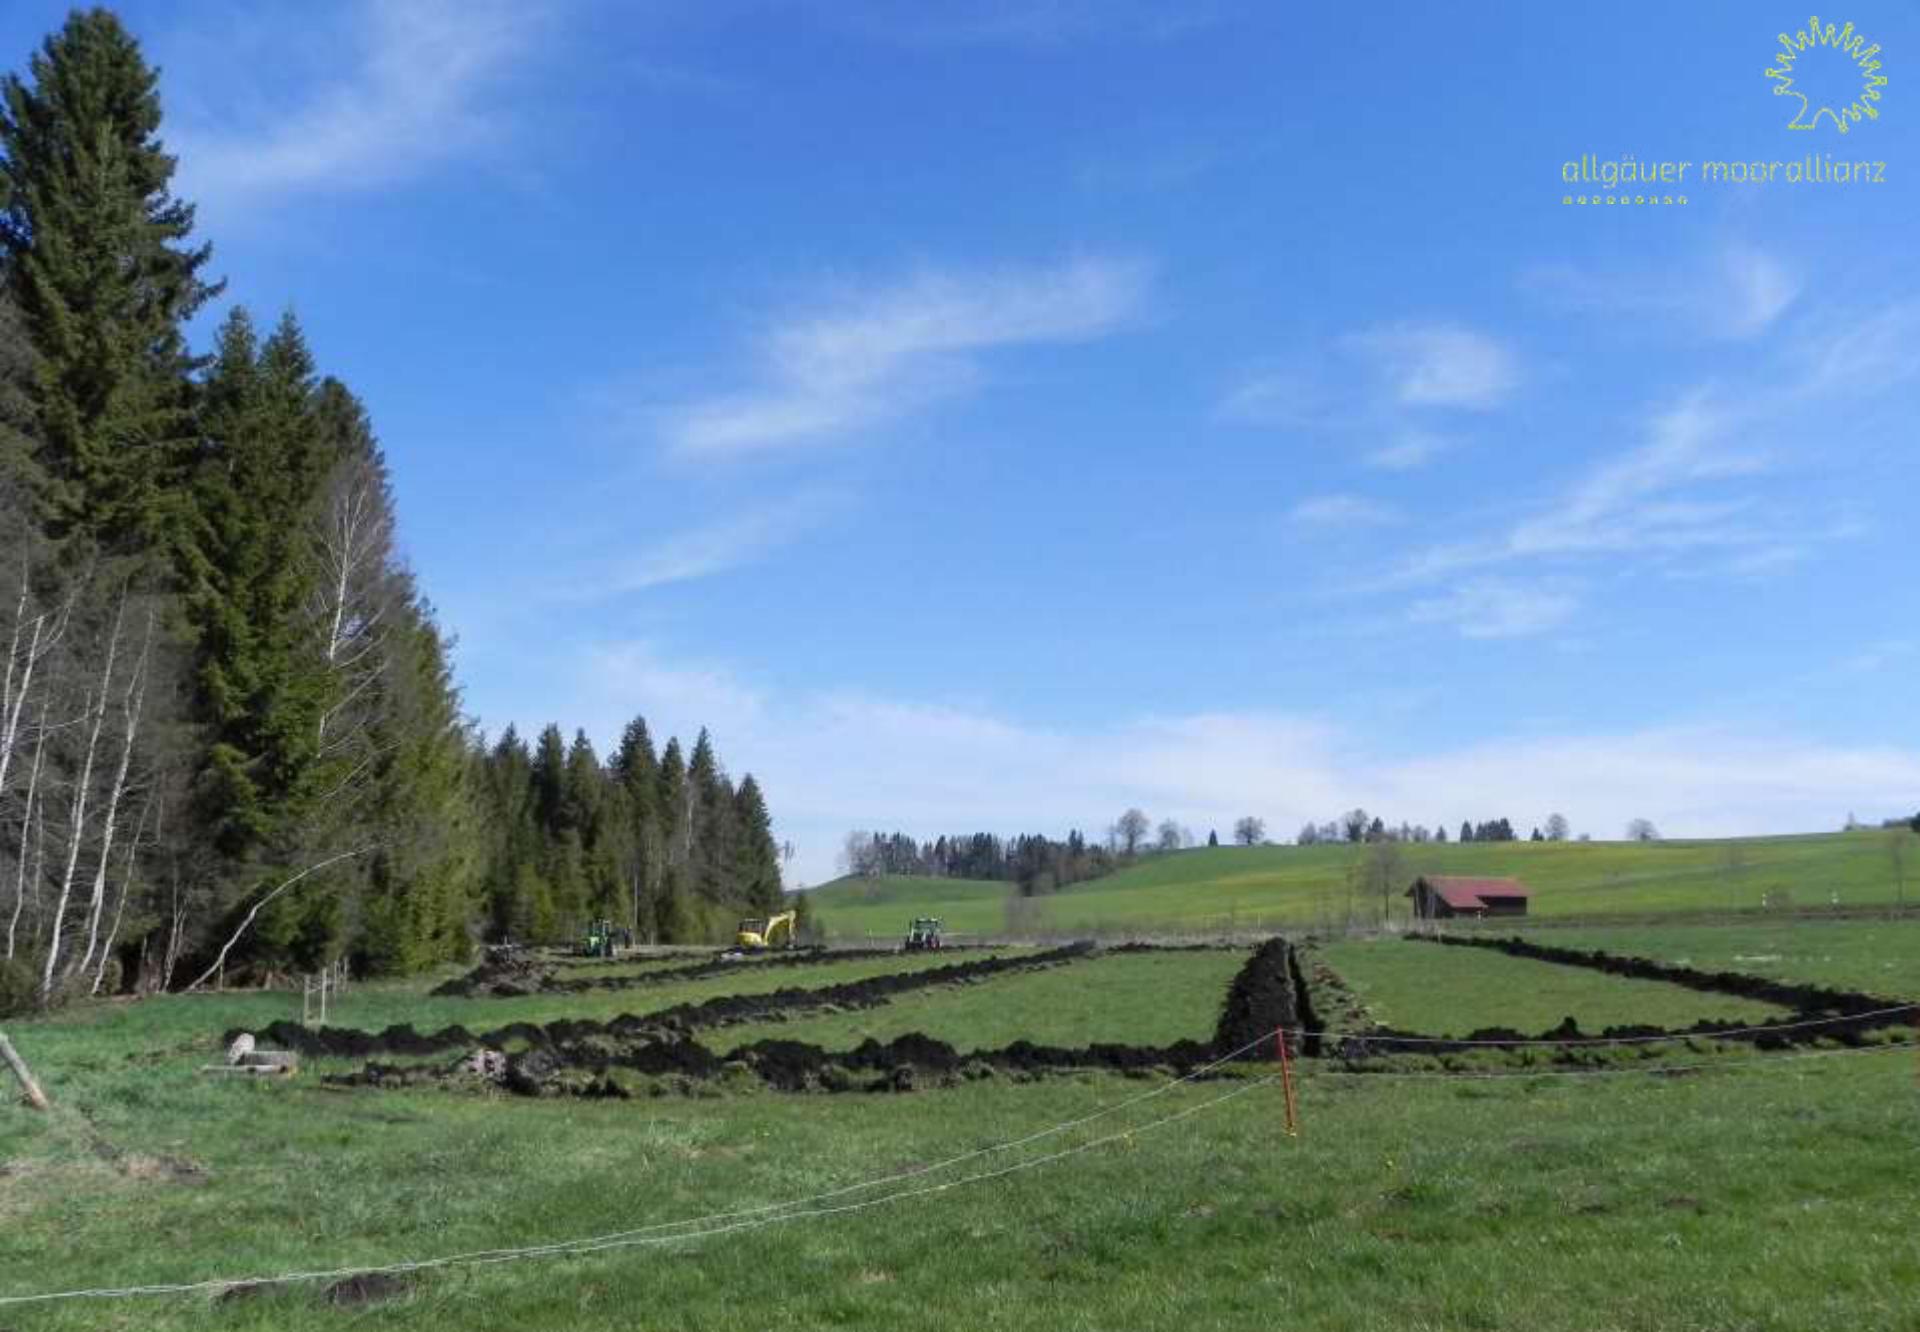
Fast fertig (Stötten April/Mai 2022)

Rückbau Drainagen: 814 m auf 0,9 ha

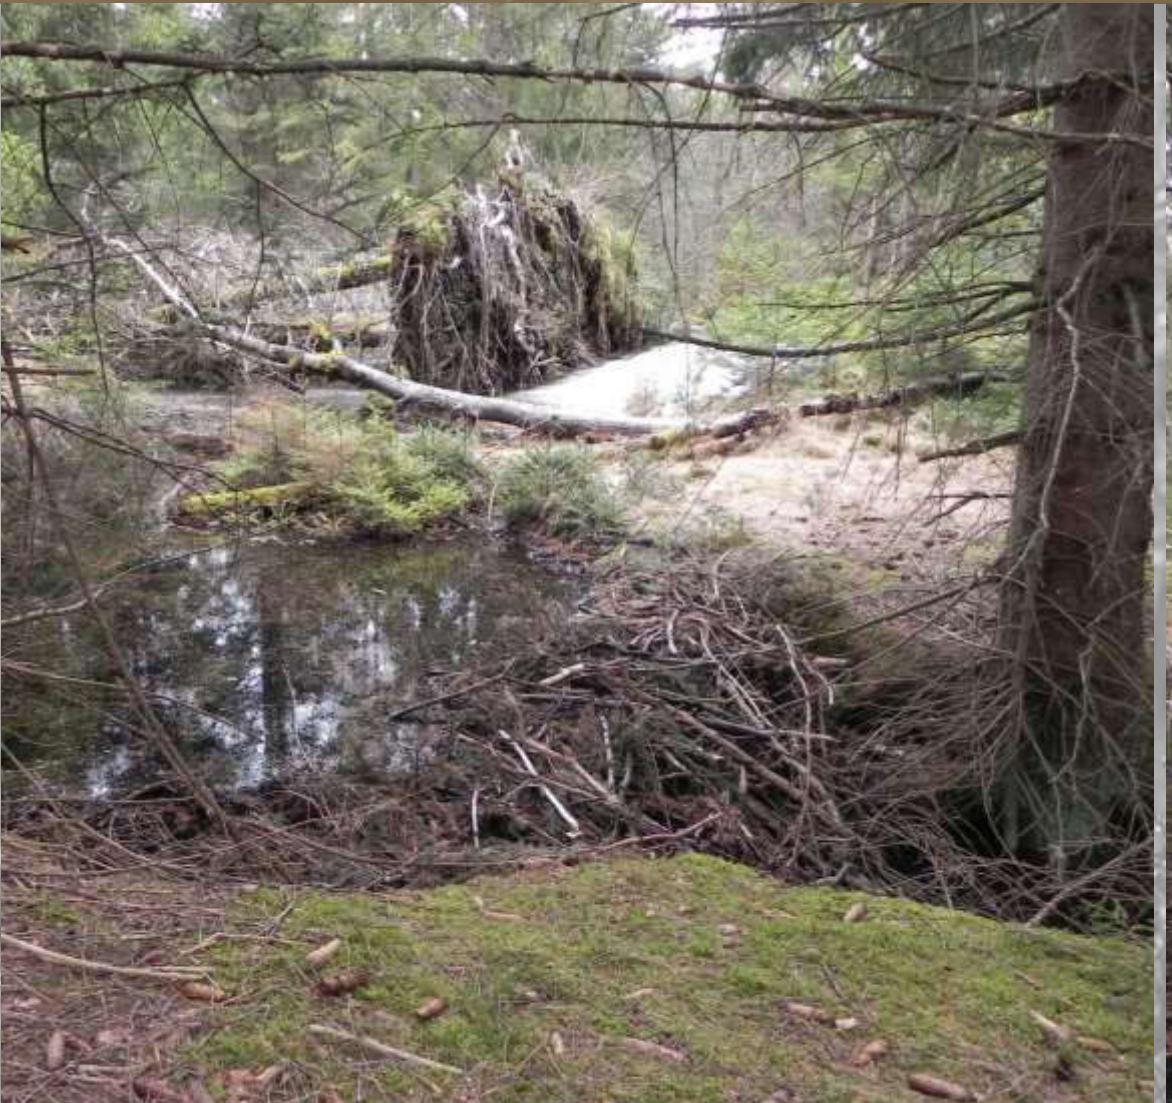
Stöttener Moos Süd: Anstau durch Biber

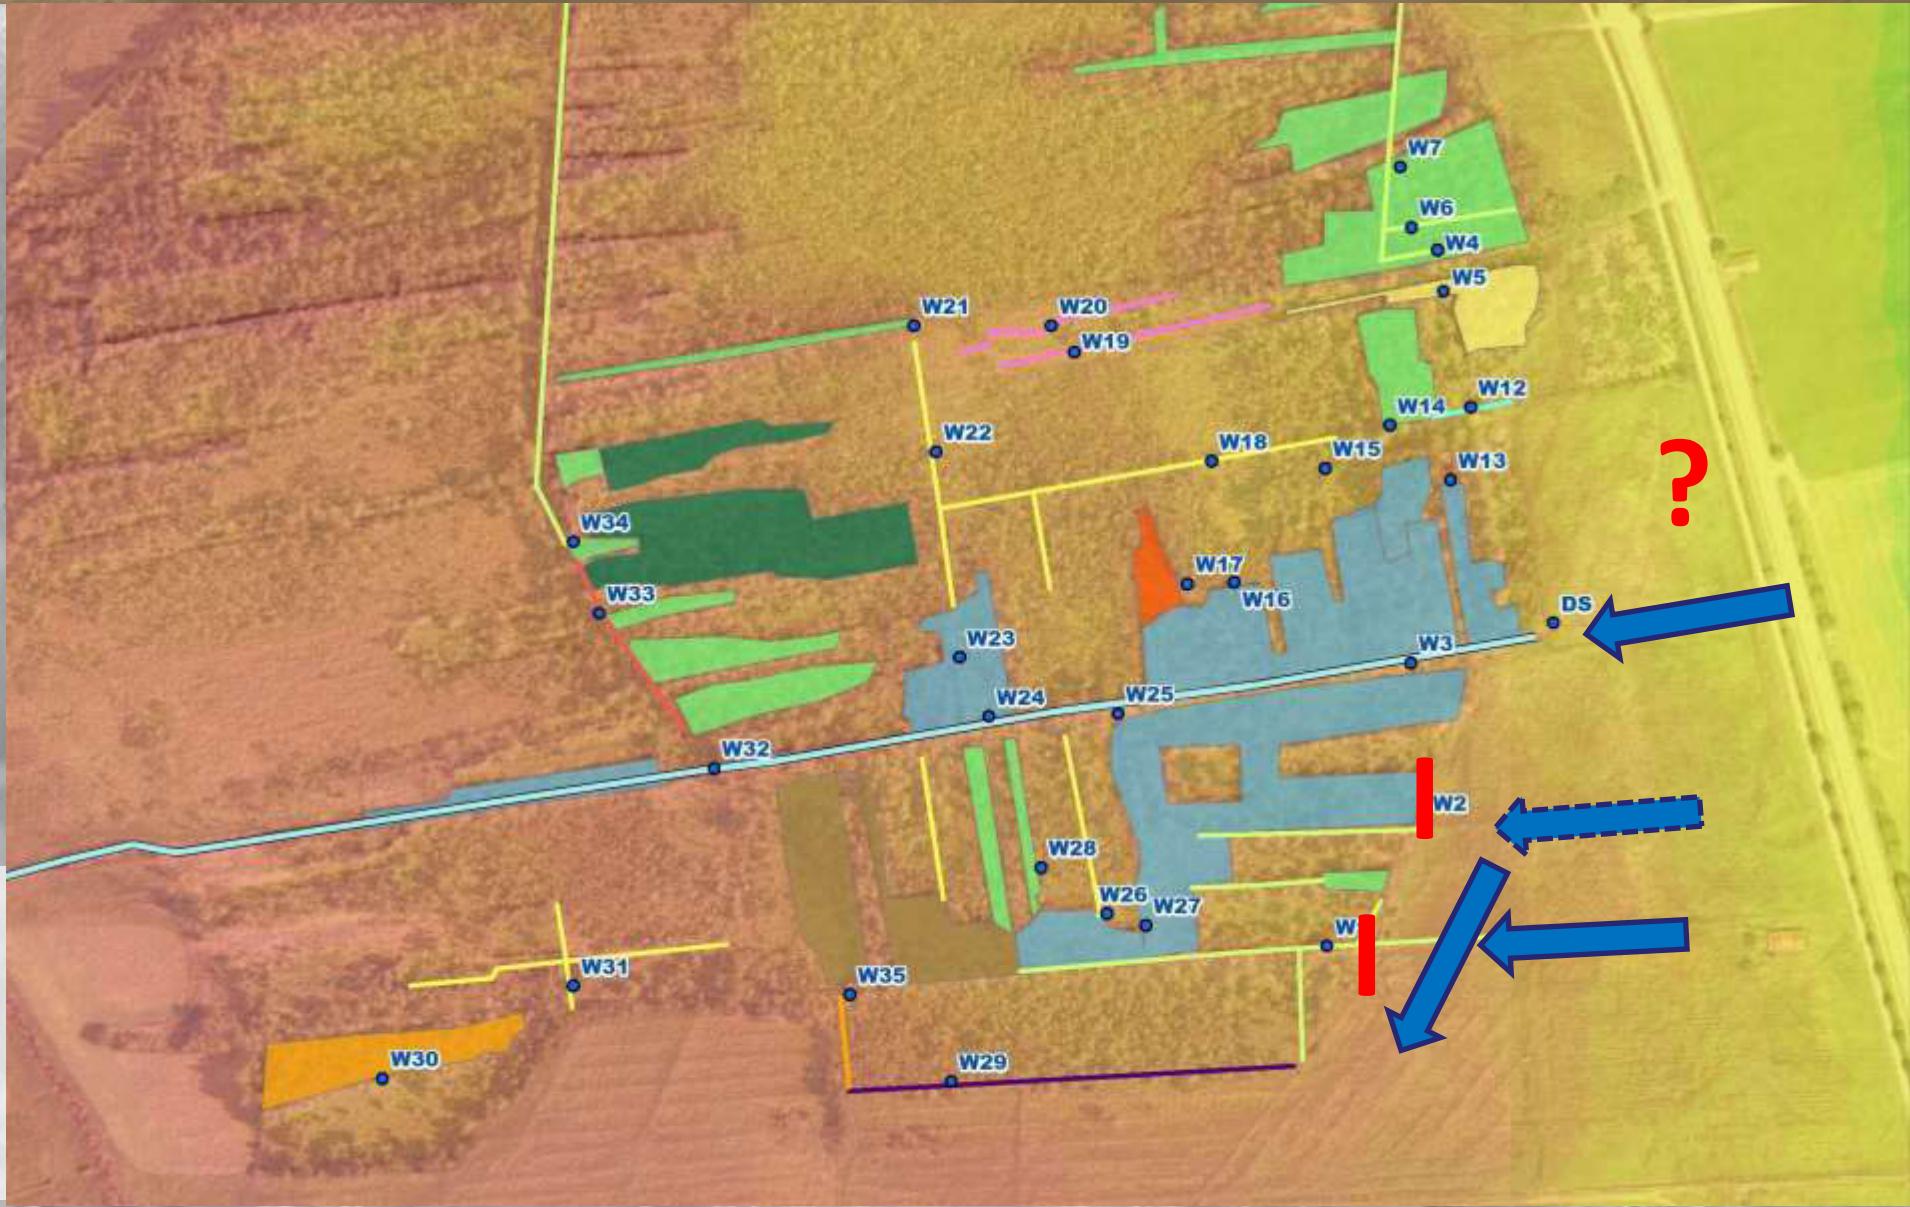
Ergebnis/Stand:
Zwei Zuläufe können
problemlos umgeleitet
werden!

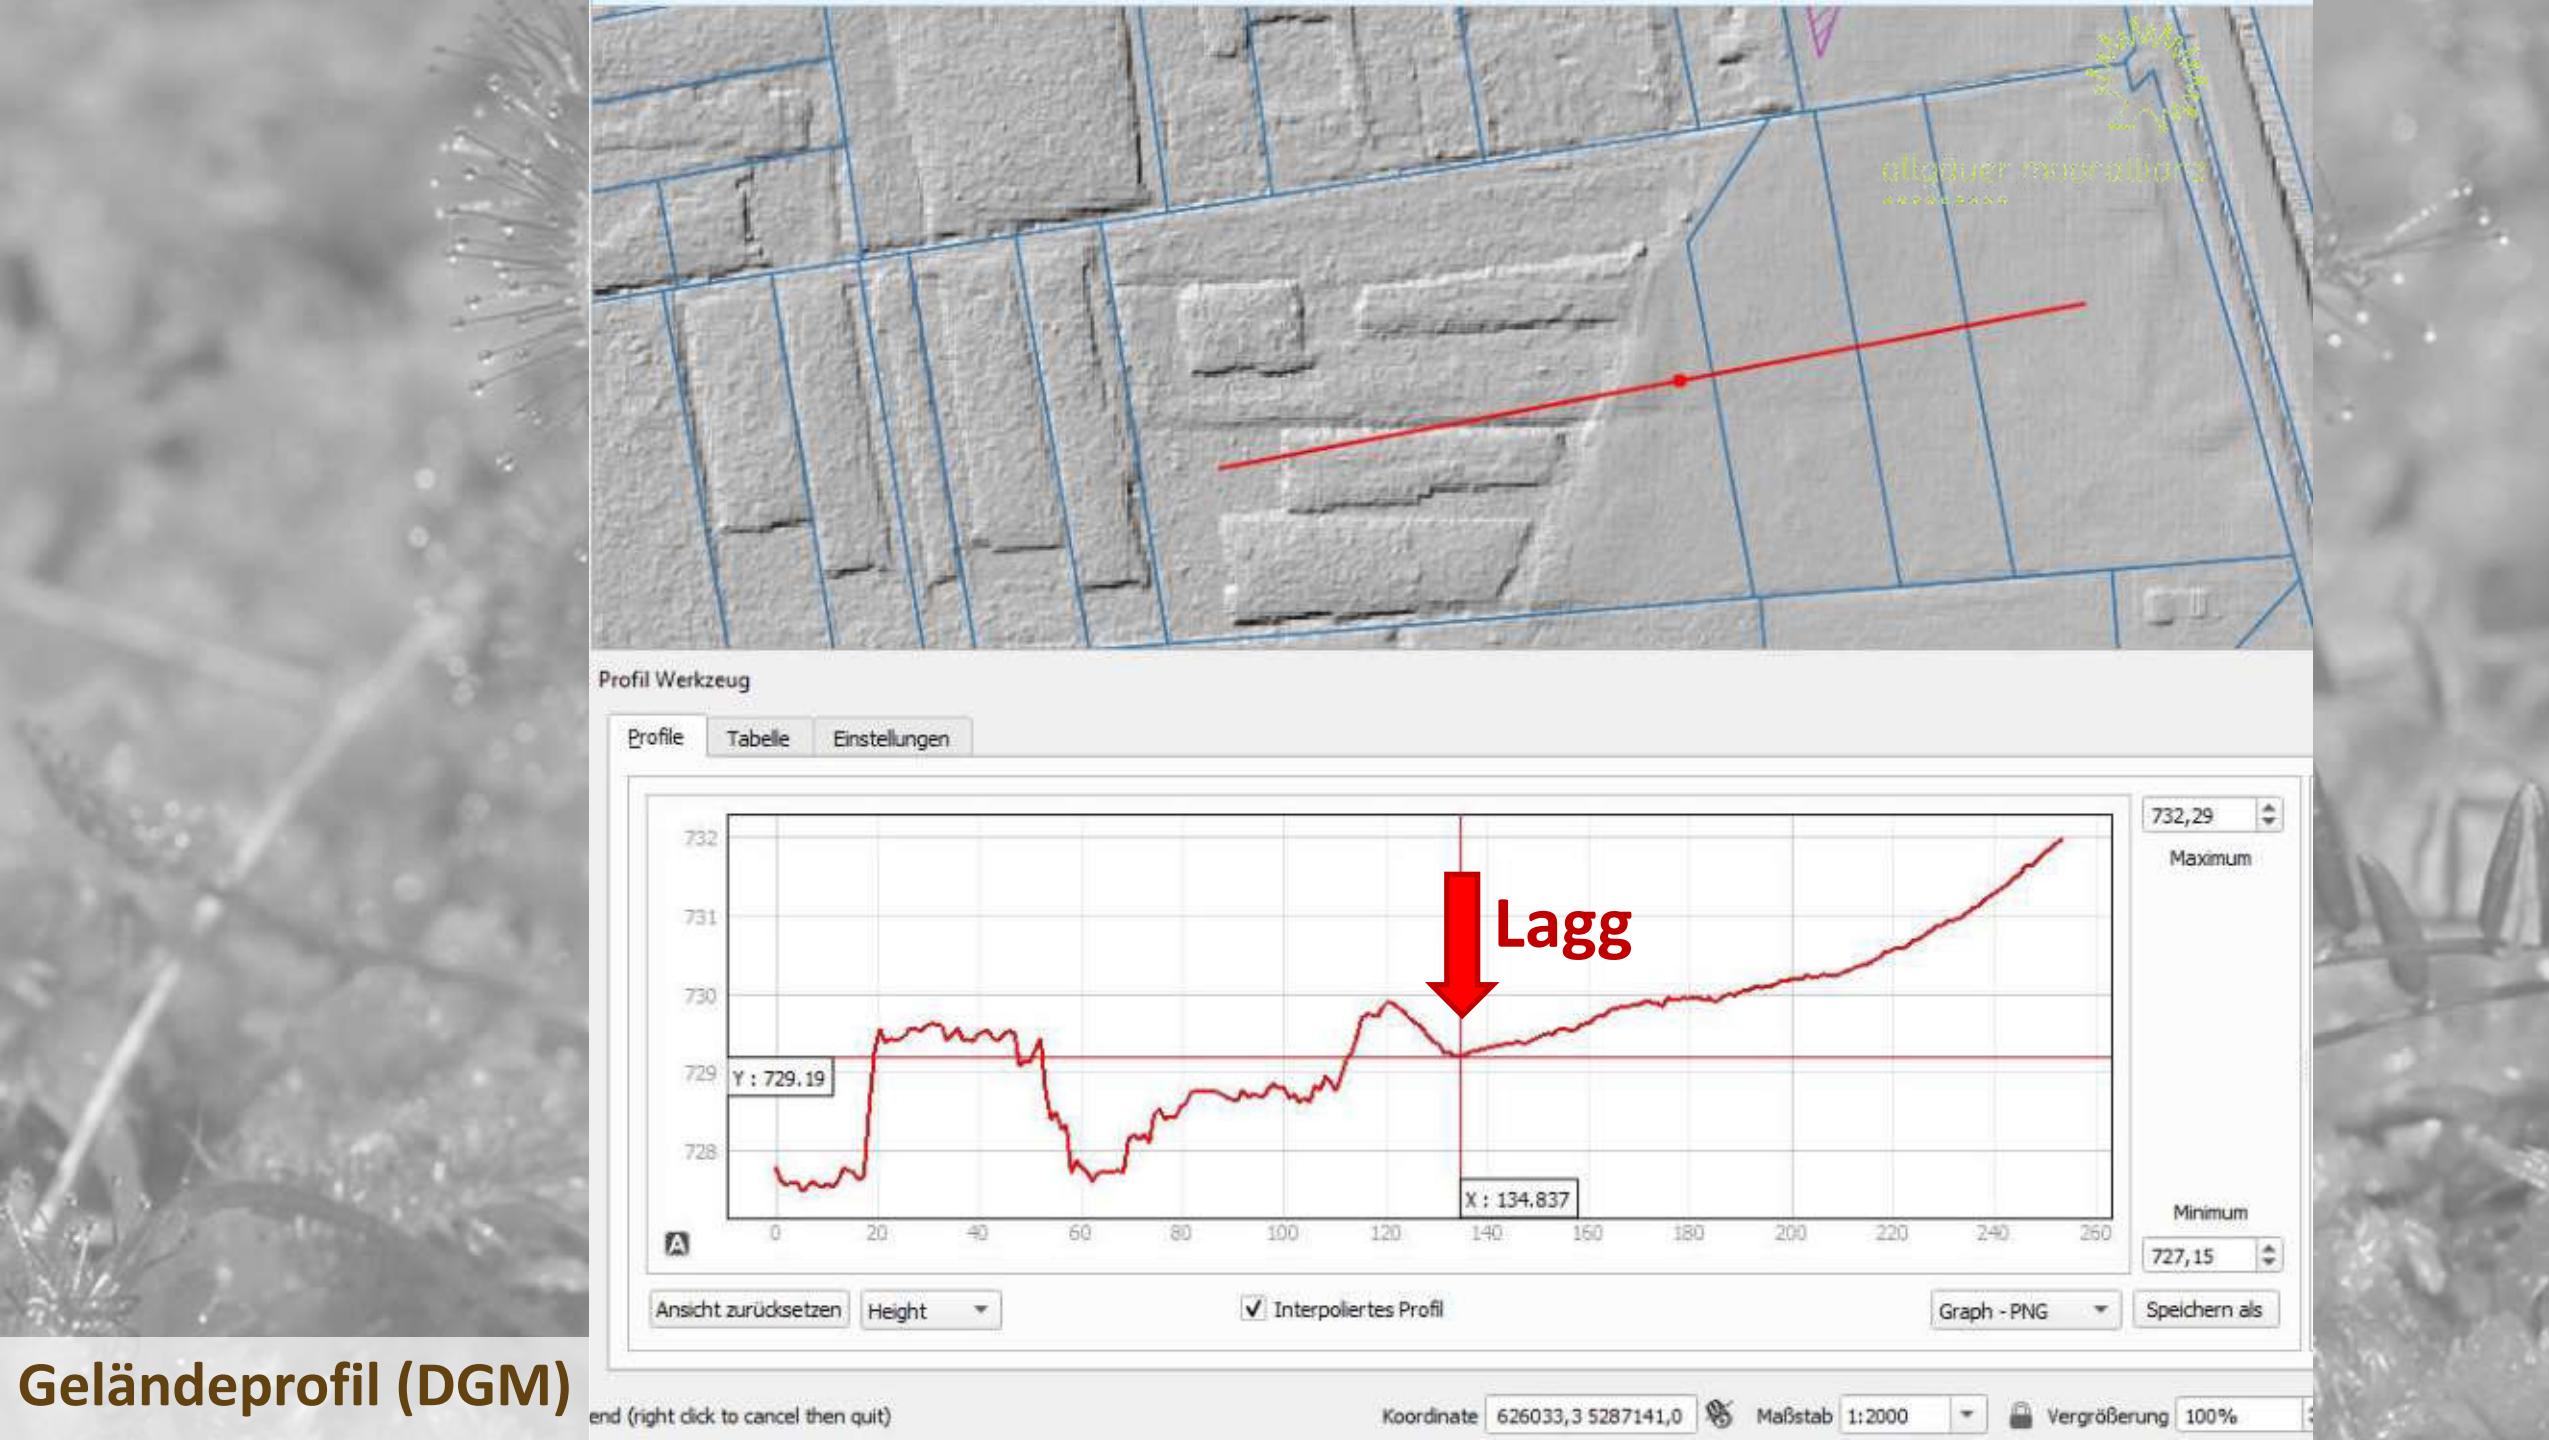
Geländeprofil (DGM)

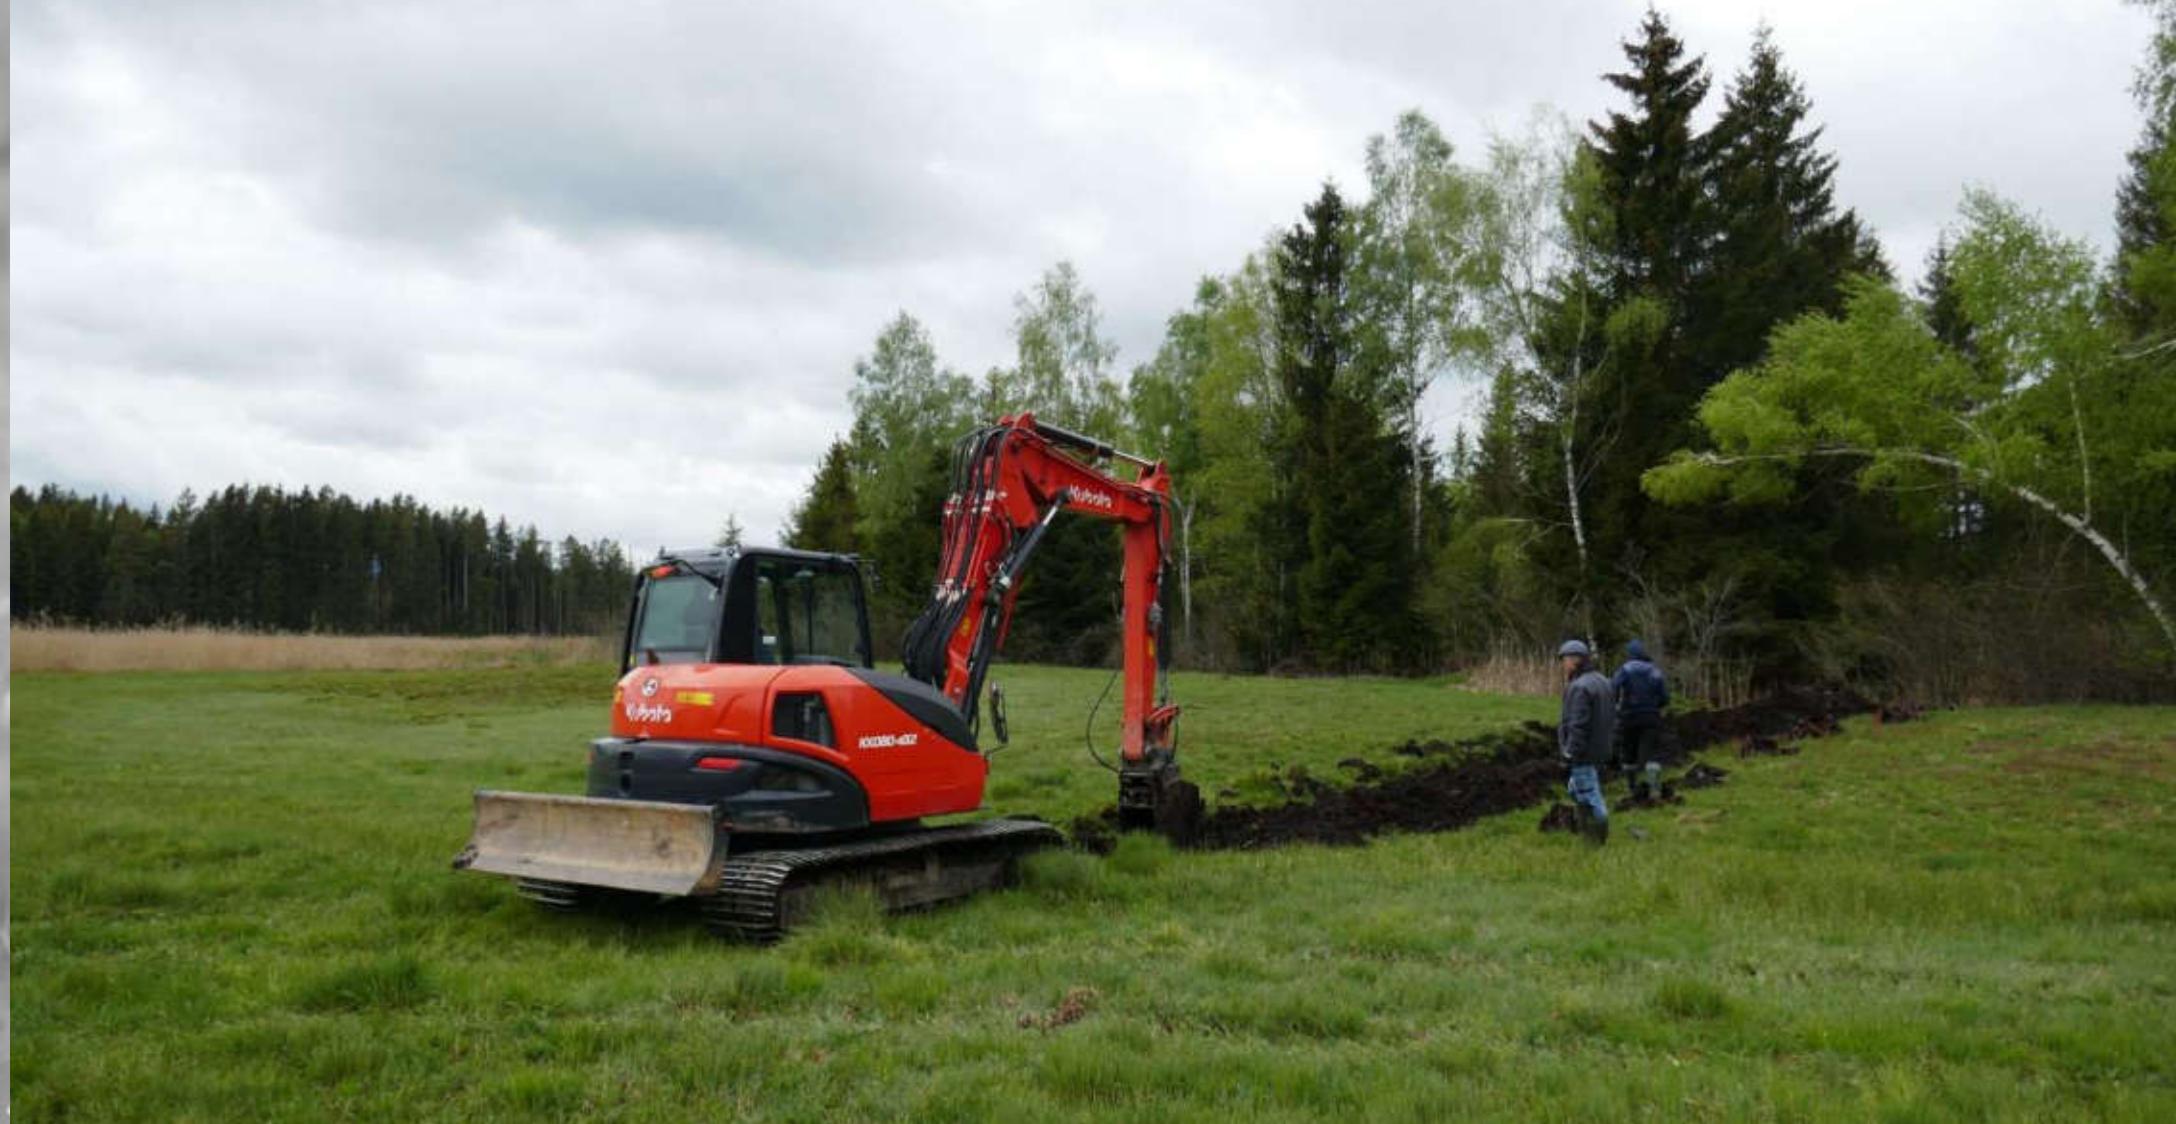
Sammler – Durchstich durch Randgehänge-Torso (Mai 2024)

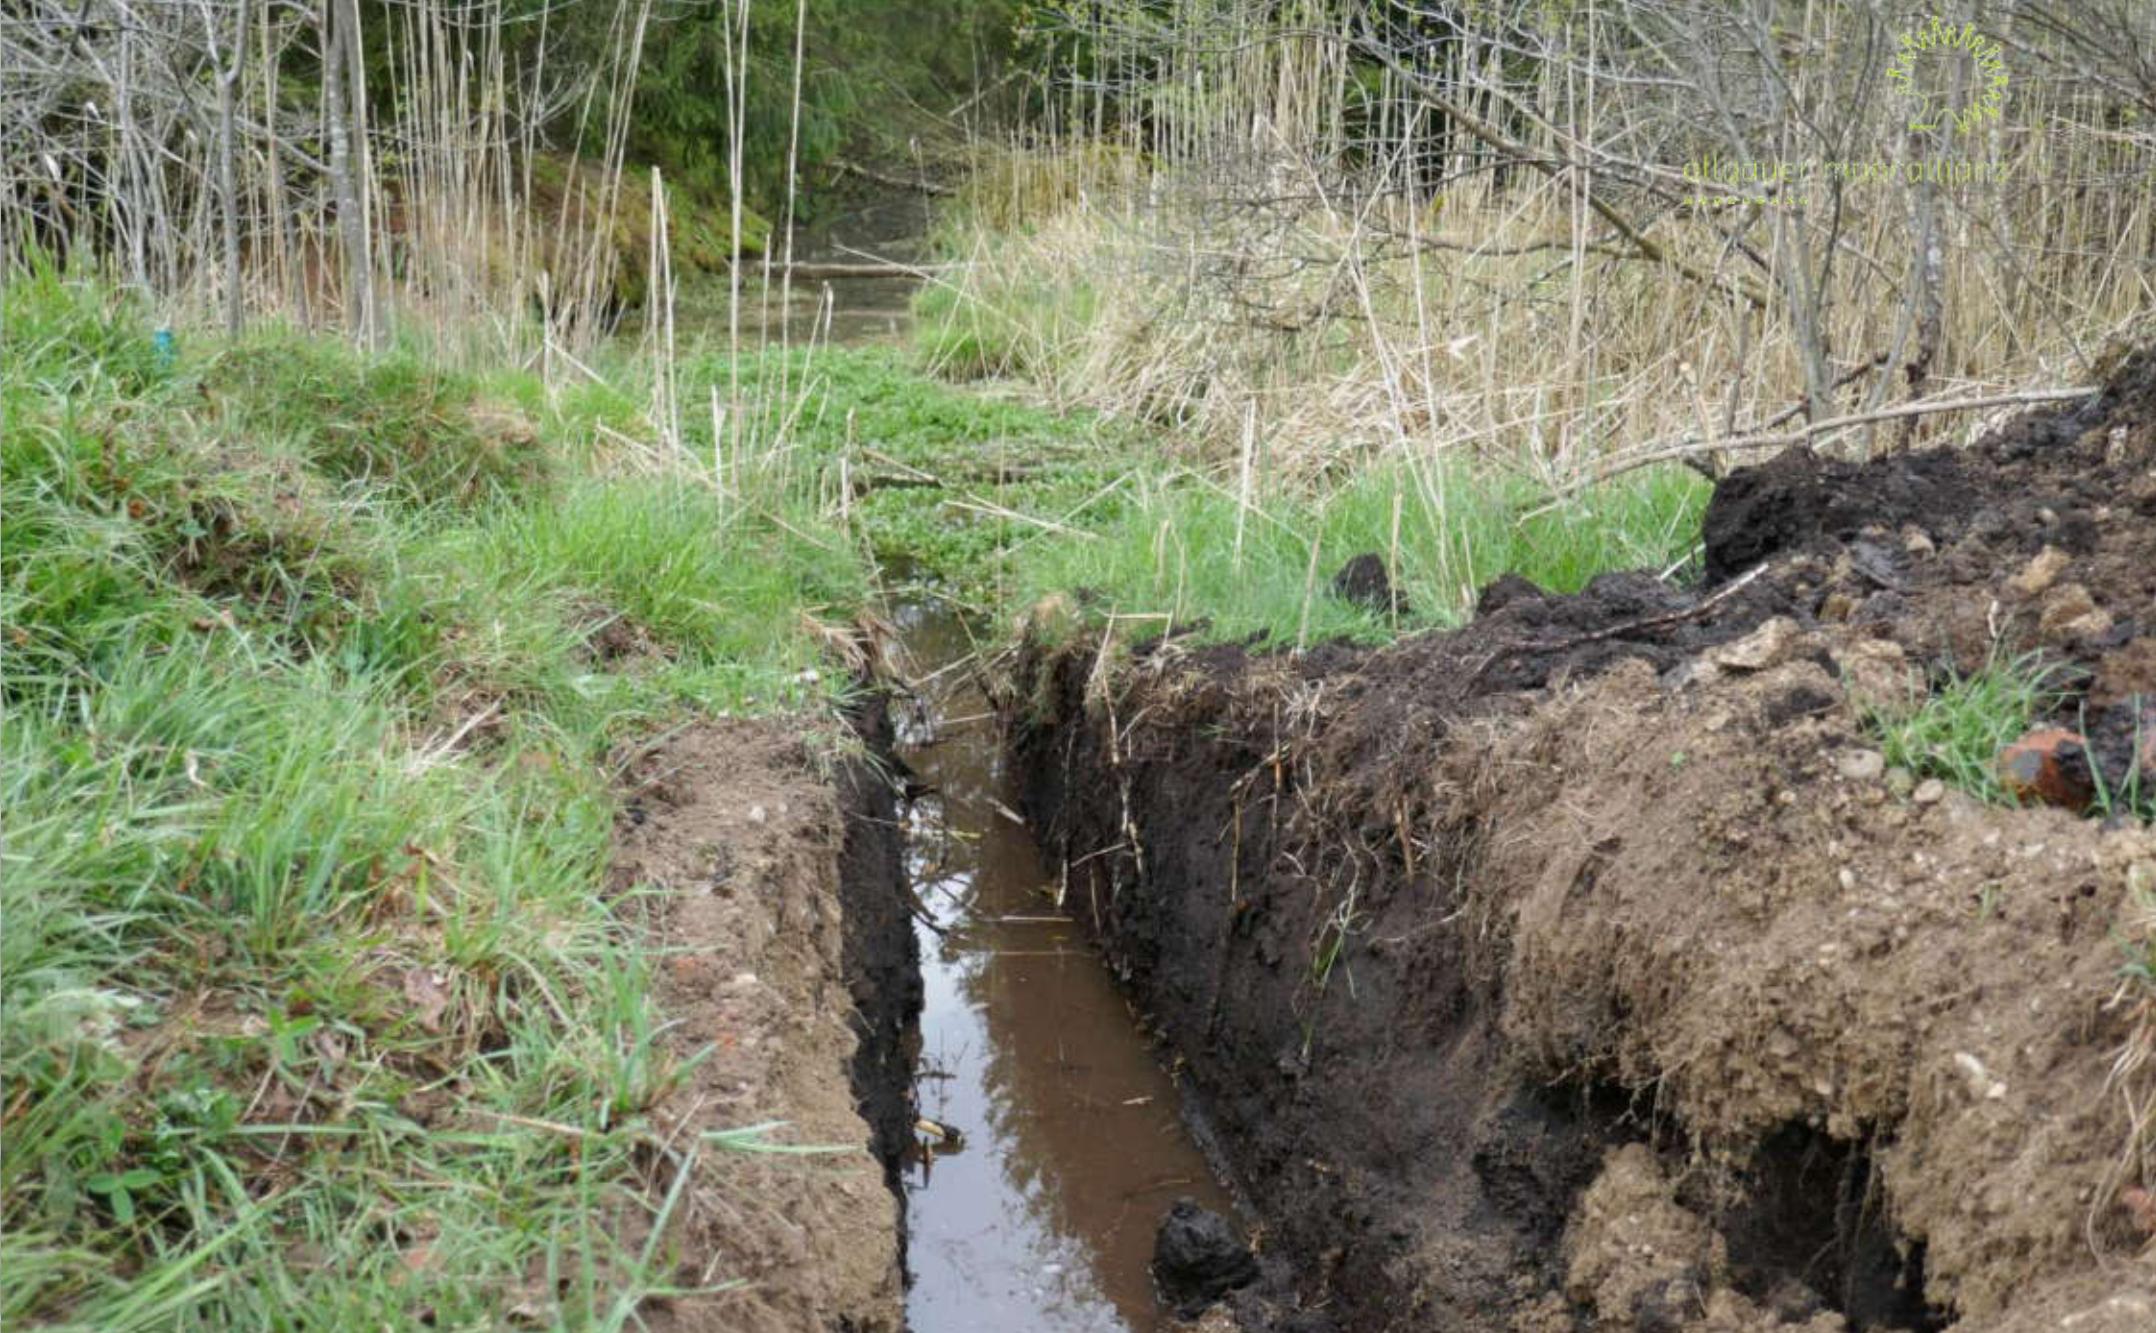
Sammler – Durchstich durch Randgehänge-Torso und Einlauf in Torfstich

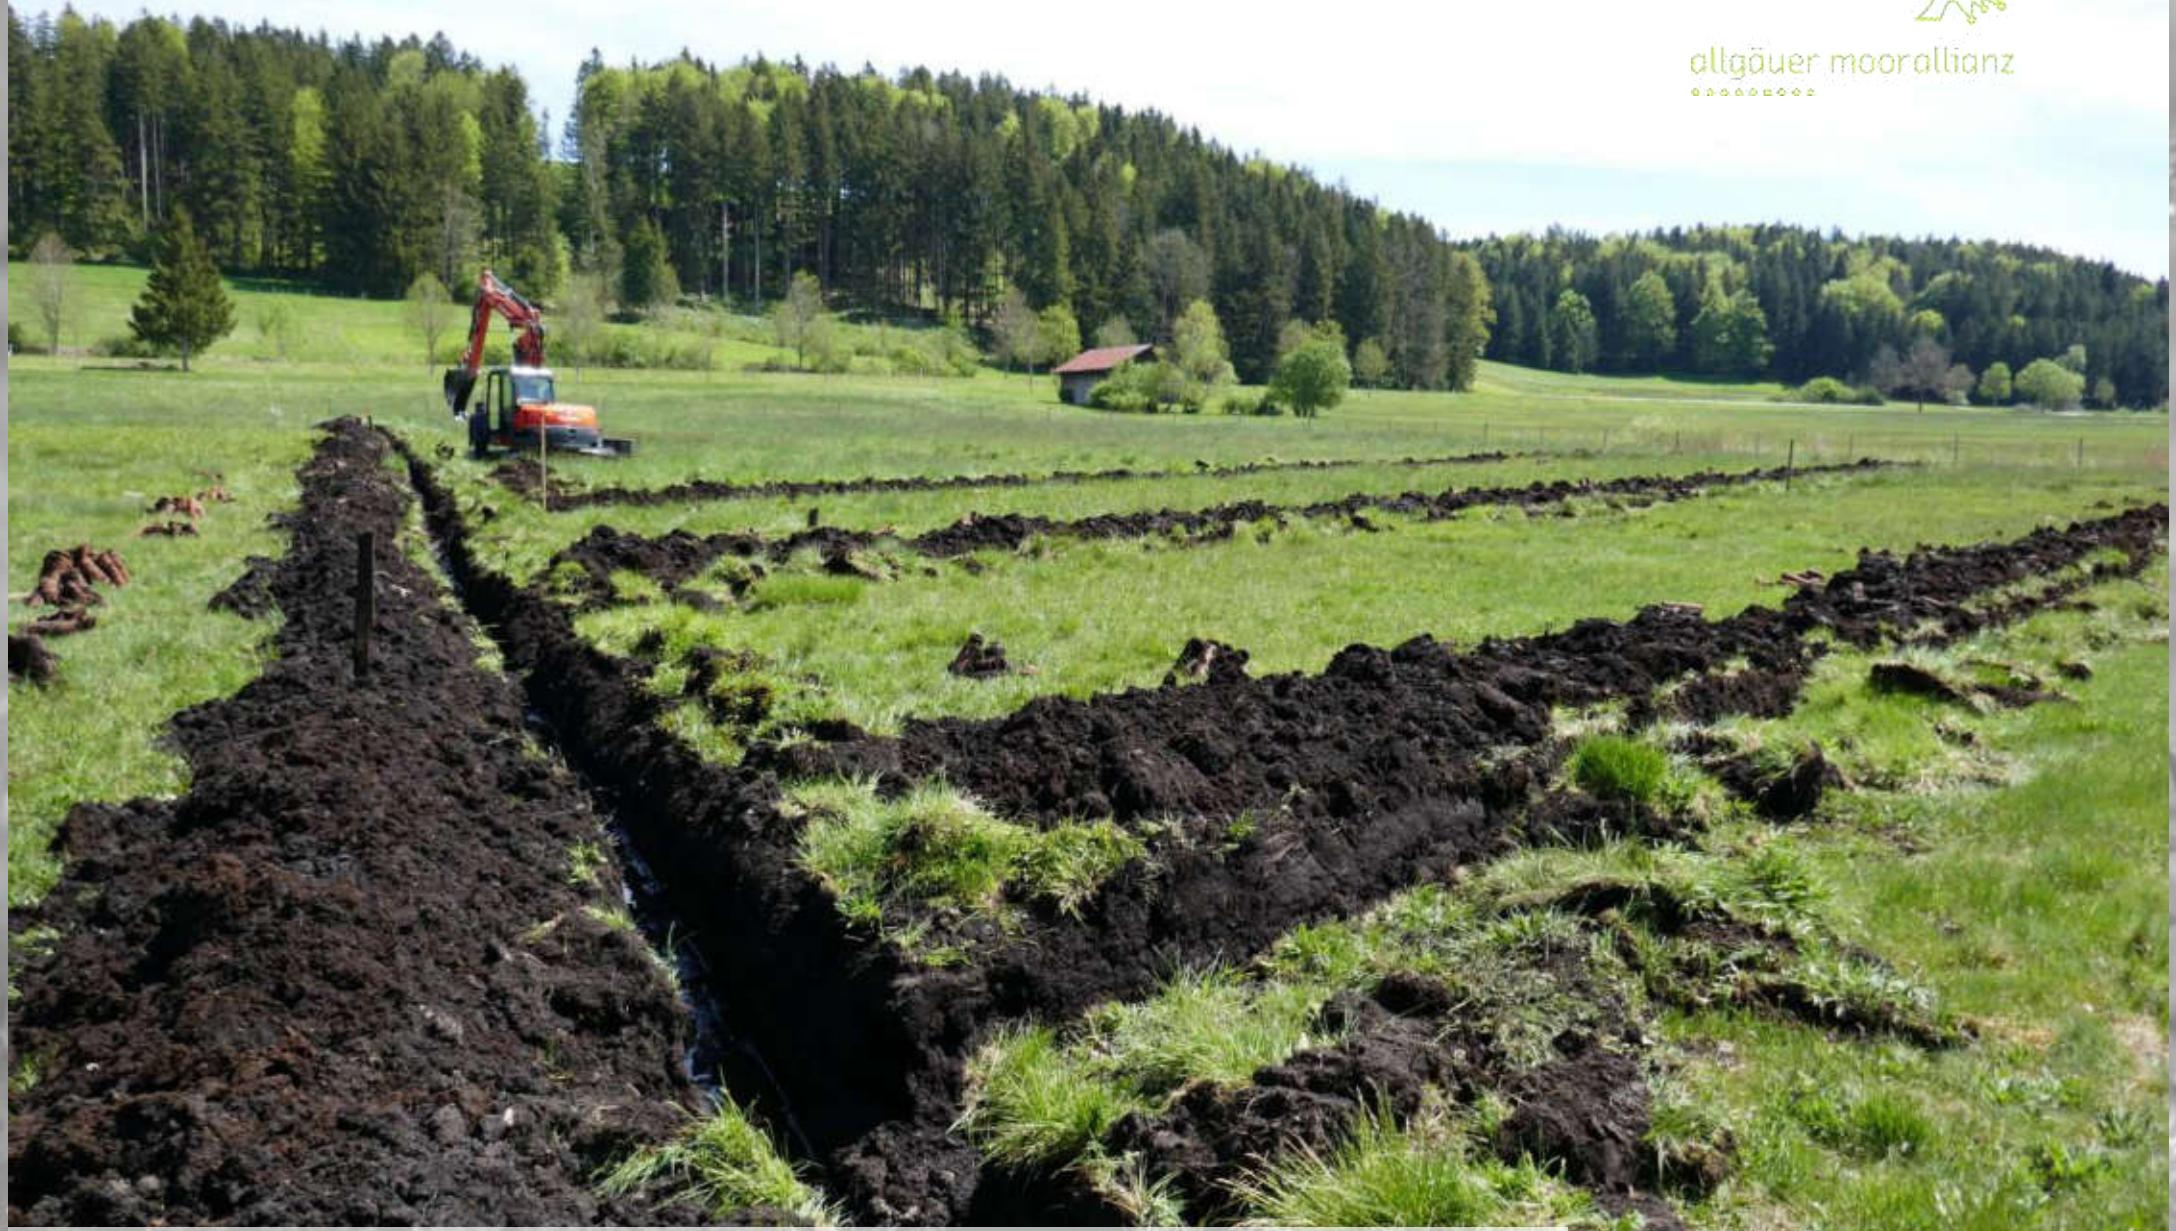
Aufsuchen der Saugleitung - vom Sammler ausgehend

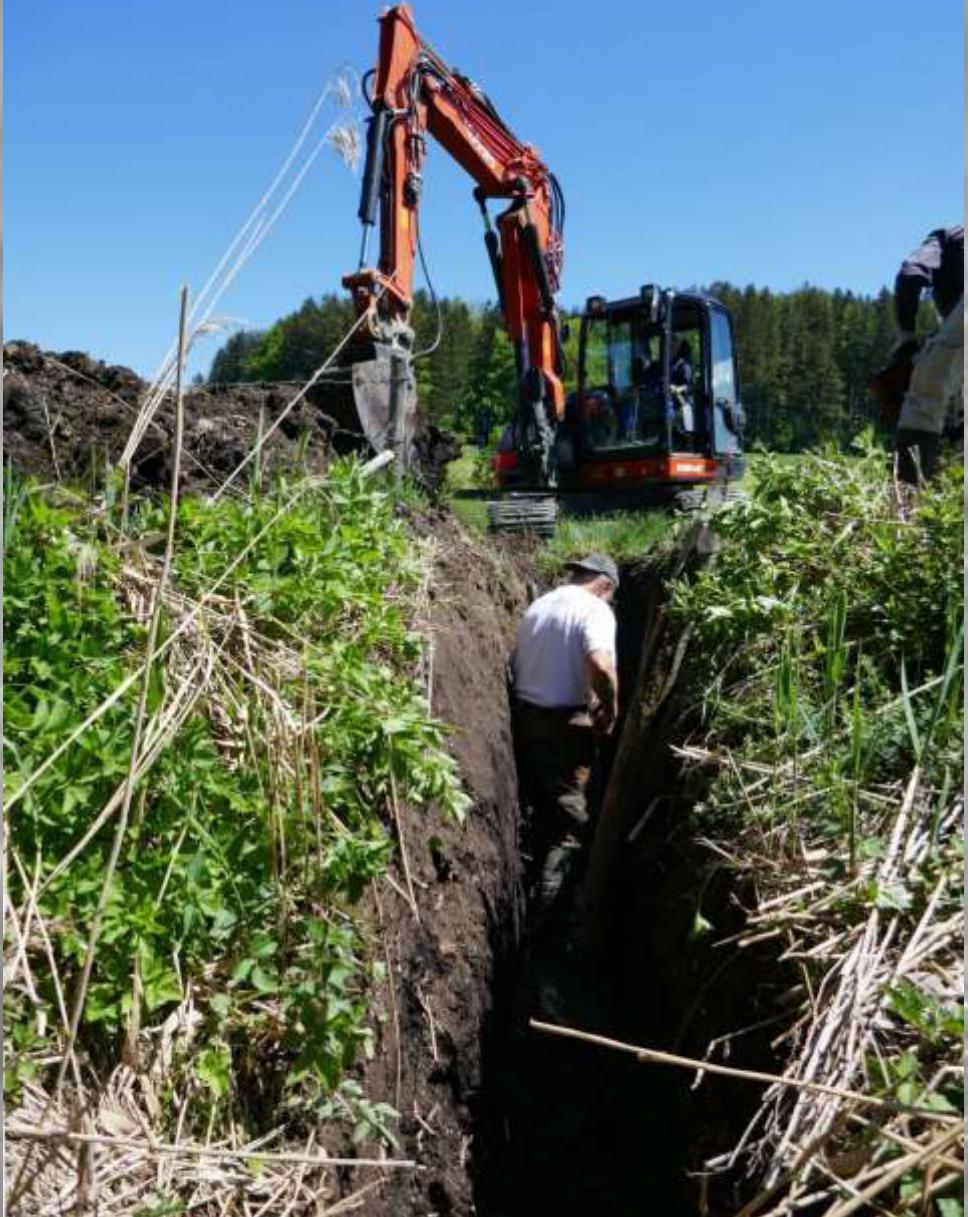
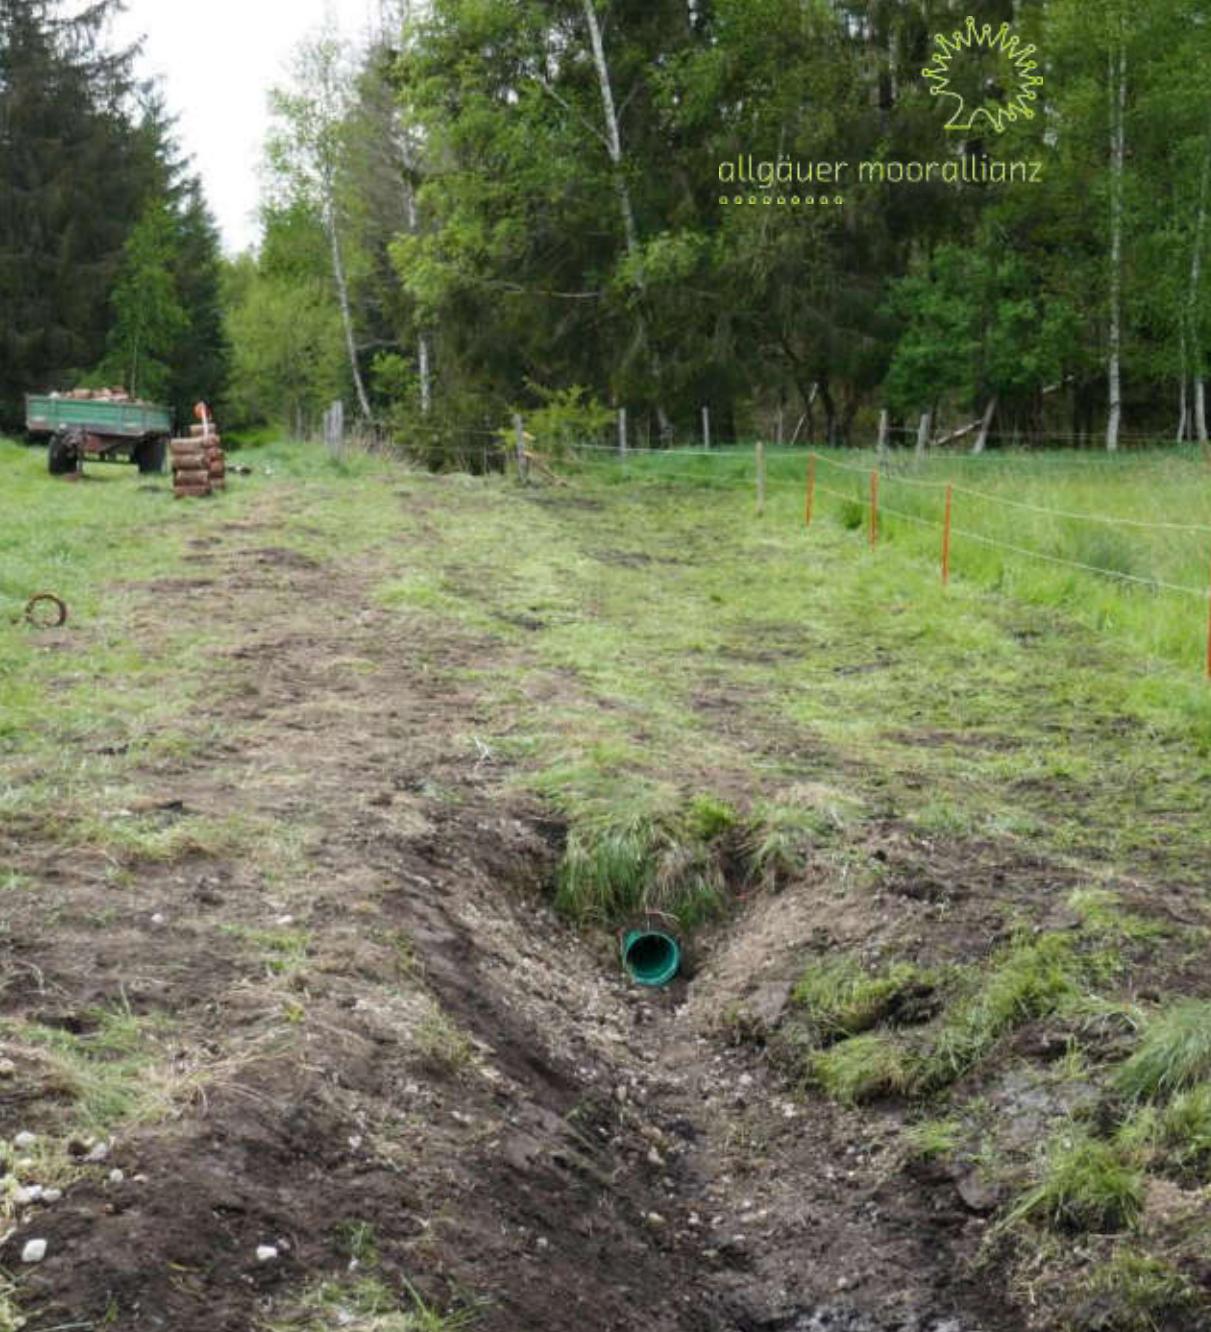
Tief liegende Drainage unter Weg/Überfahrt – Anhebung & Ersatz durch geschl. Rohr
