Naturschutzgroßprojekt Allgäuer Moorallianz

Sanierung von Moorflächen im Allgäuer Jungmoränengebiet - Beispiele aus der praktischen Umsetzung

7. November 2024, Fachtagung Wilhelmsdorf
Ulrich Weiland, Zweckverband Allgäuer Moorallianz

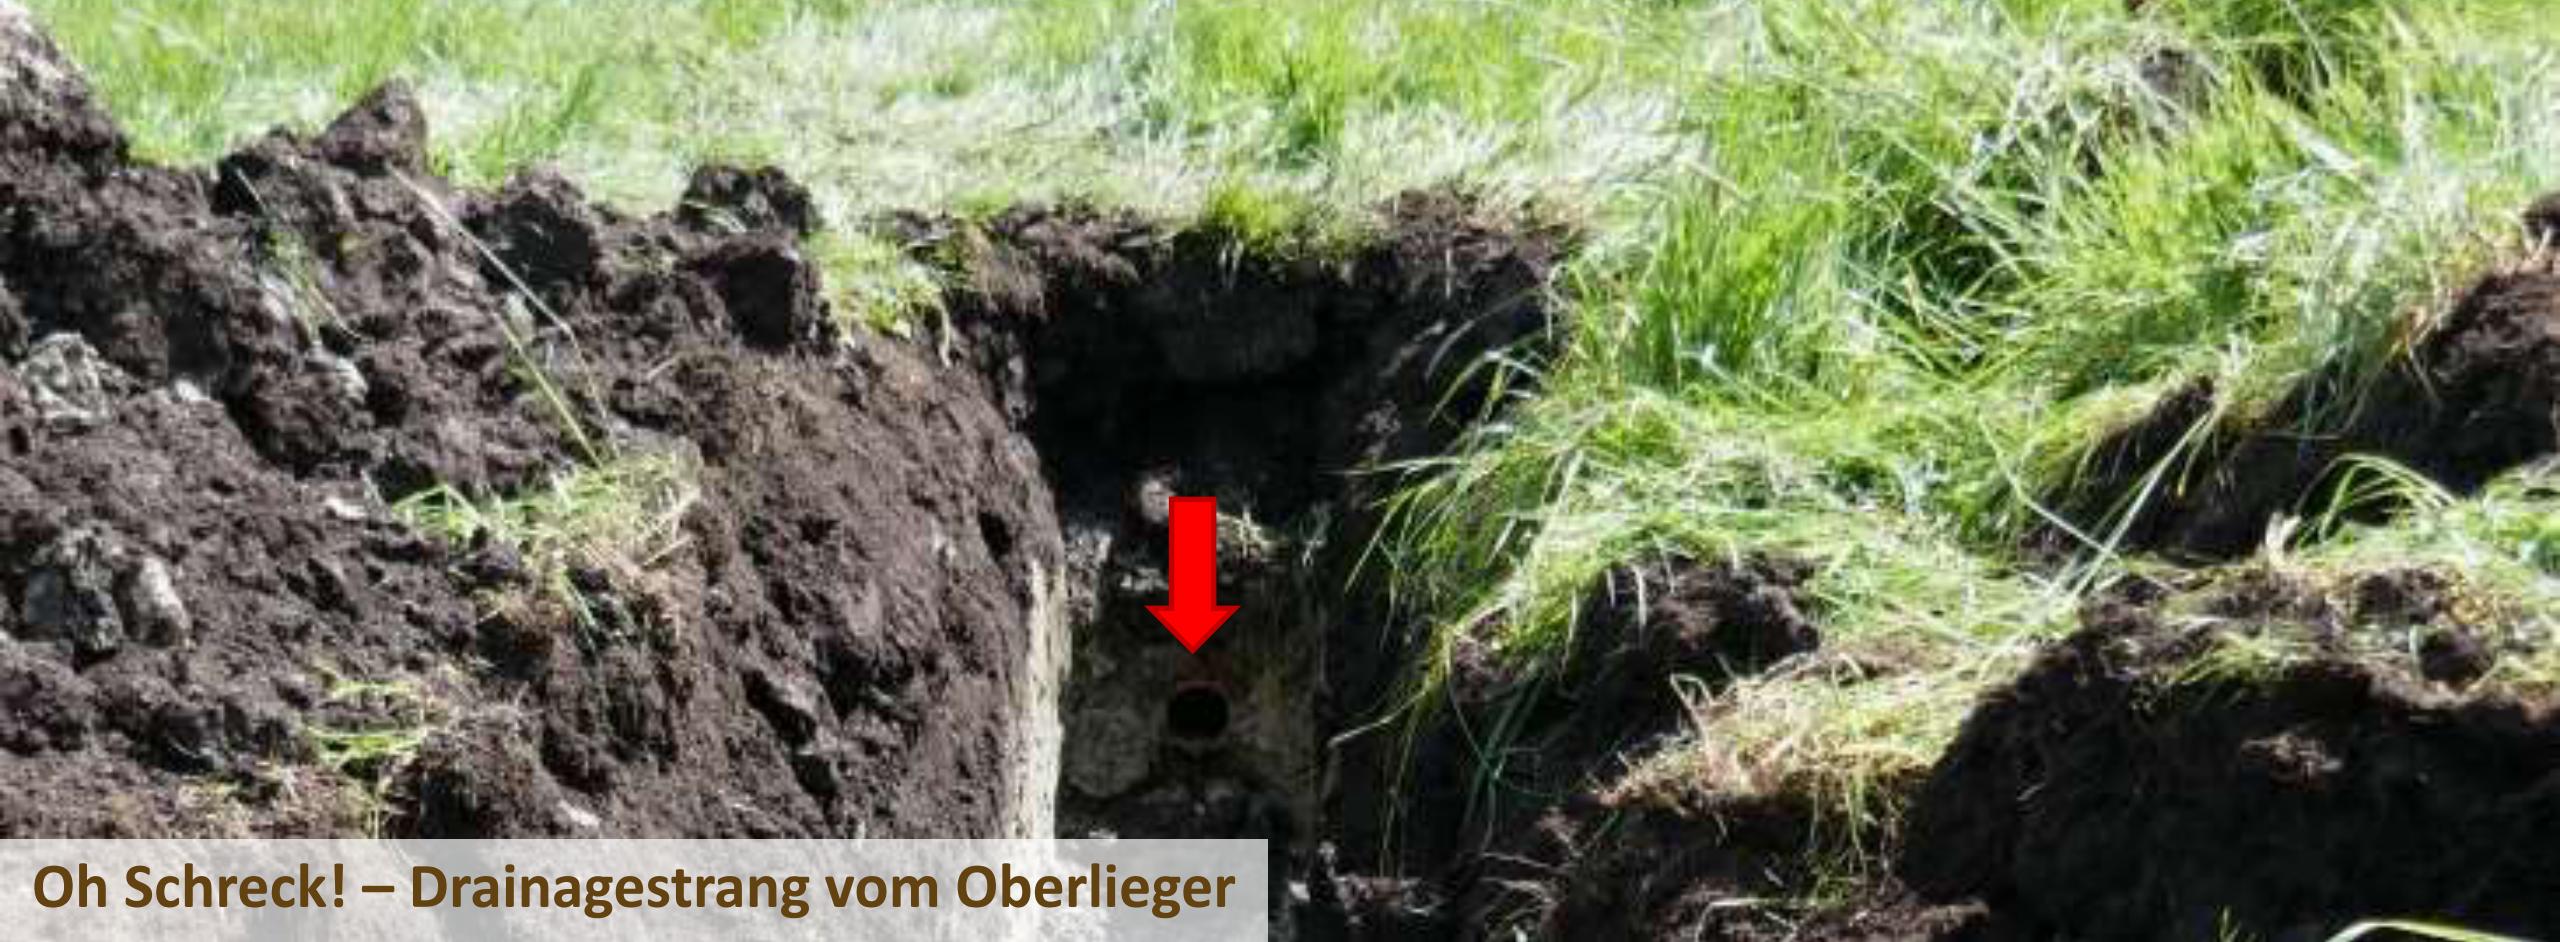
Oh Schreck! – Drainagestrang vom Oberlieger

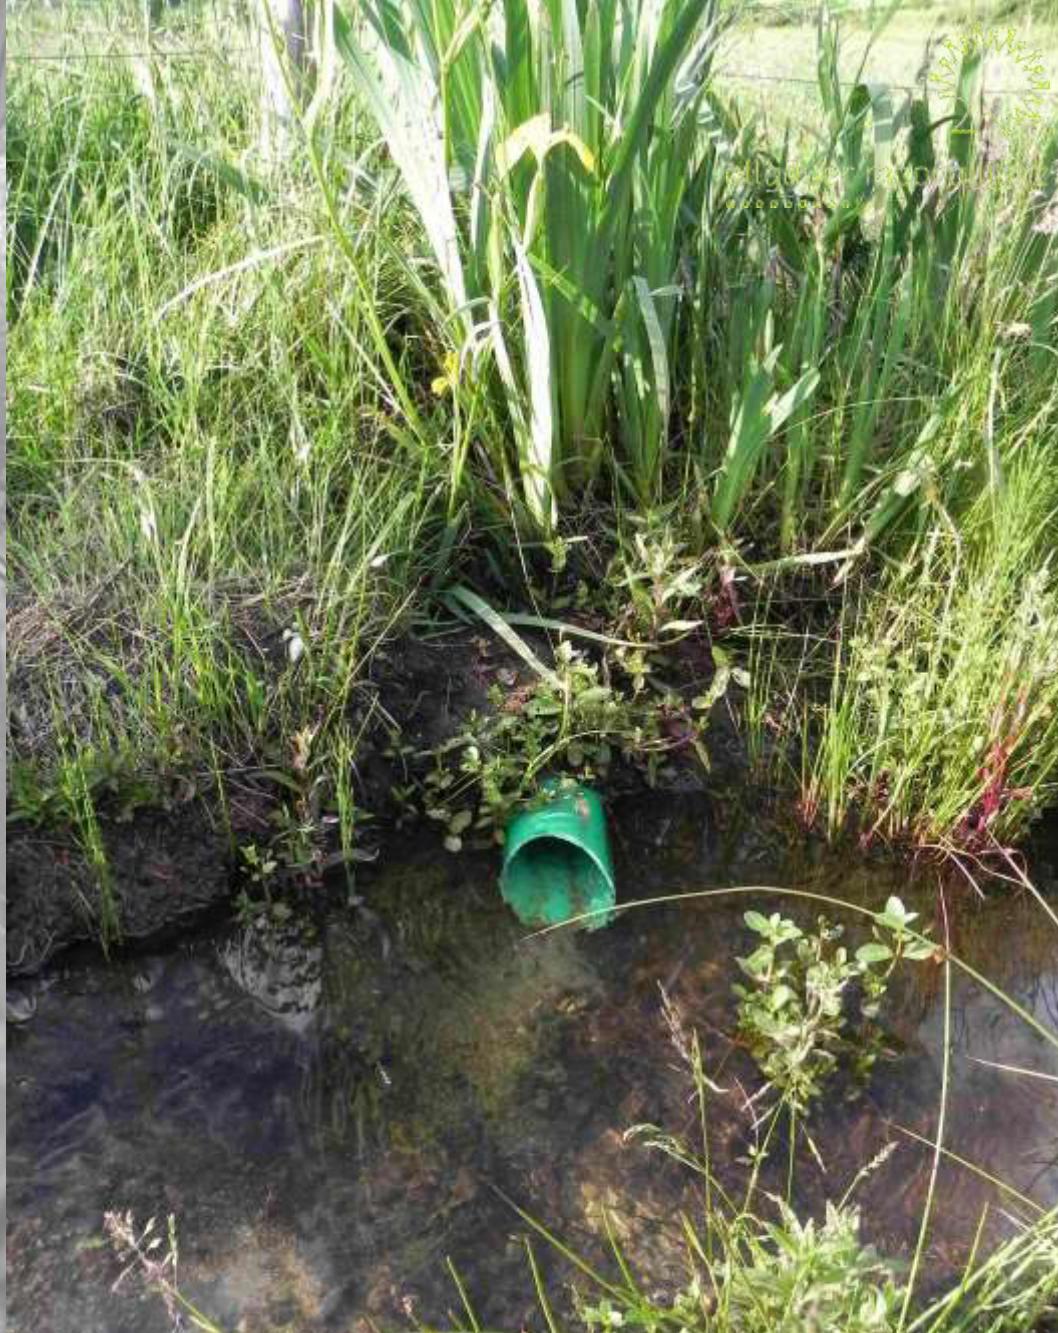
Drainagestrang vom Oberlieger – Durchleitung im geschl. Rohr bis zum Grenzgraben (61 m)

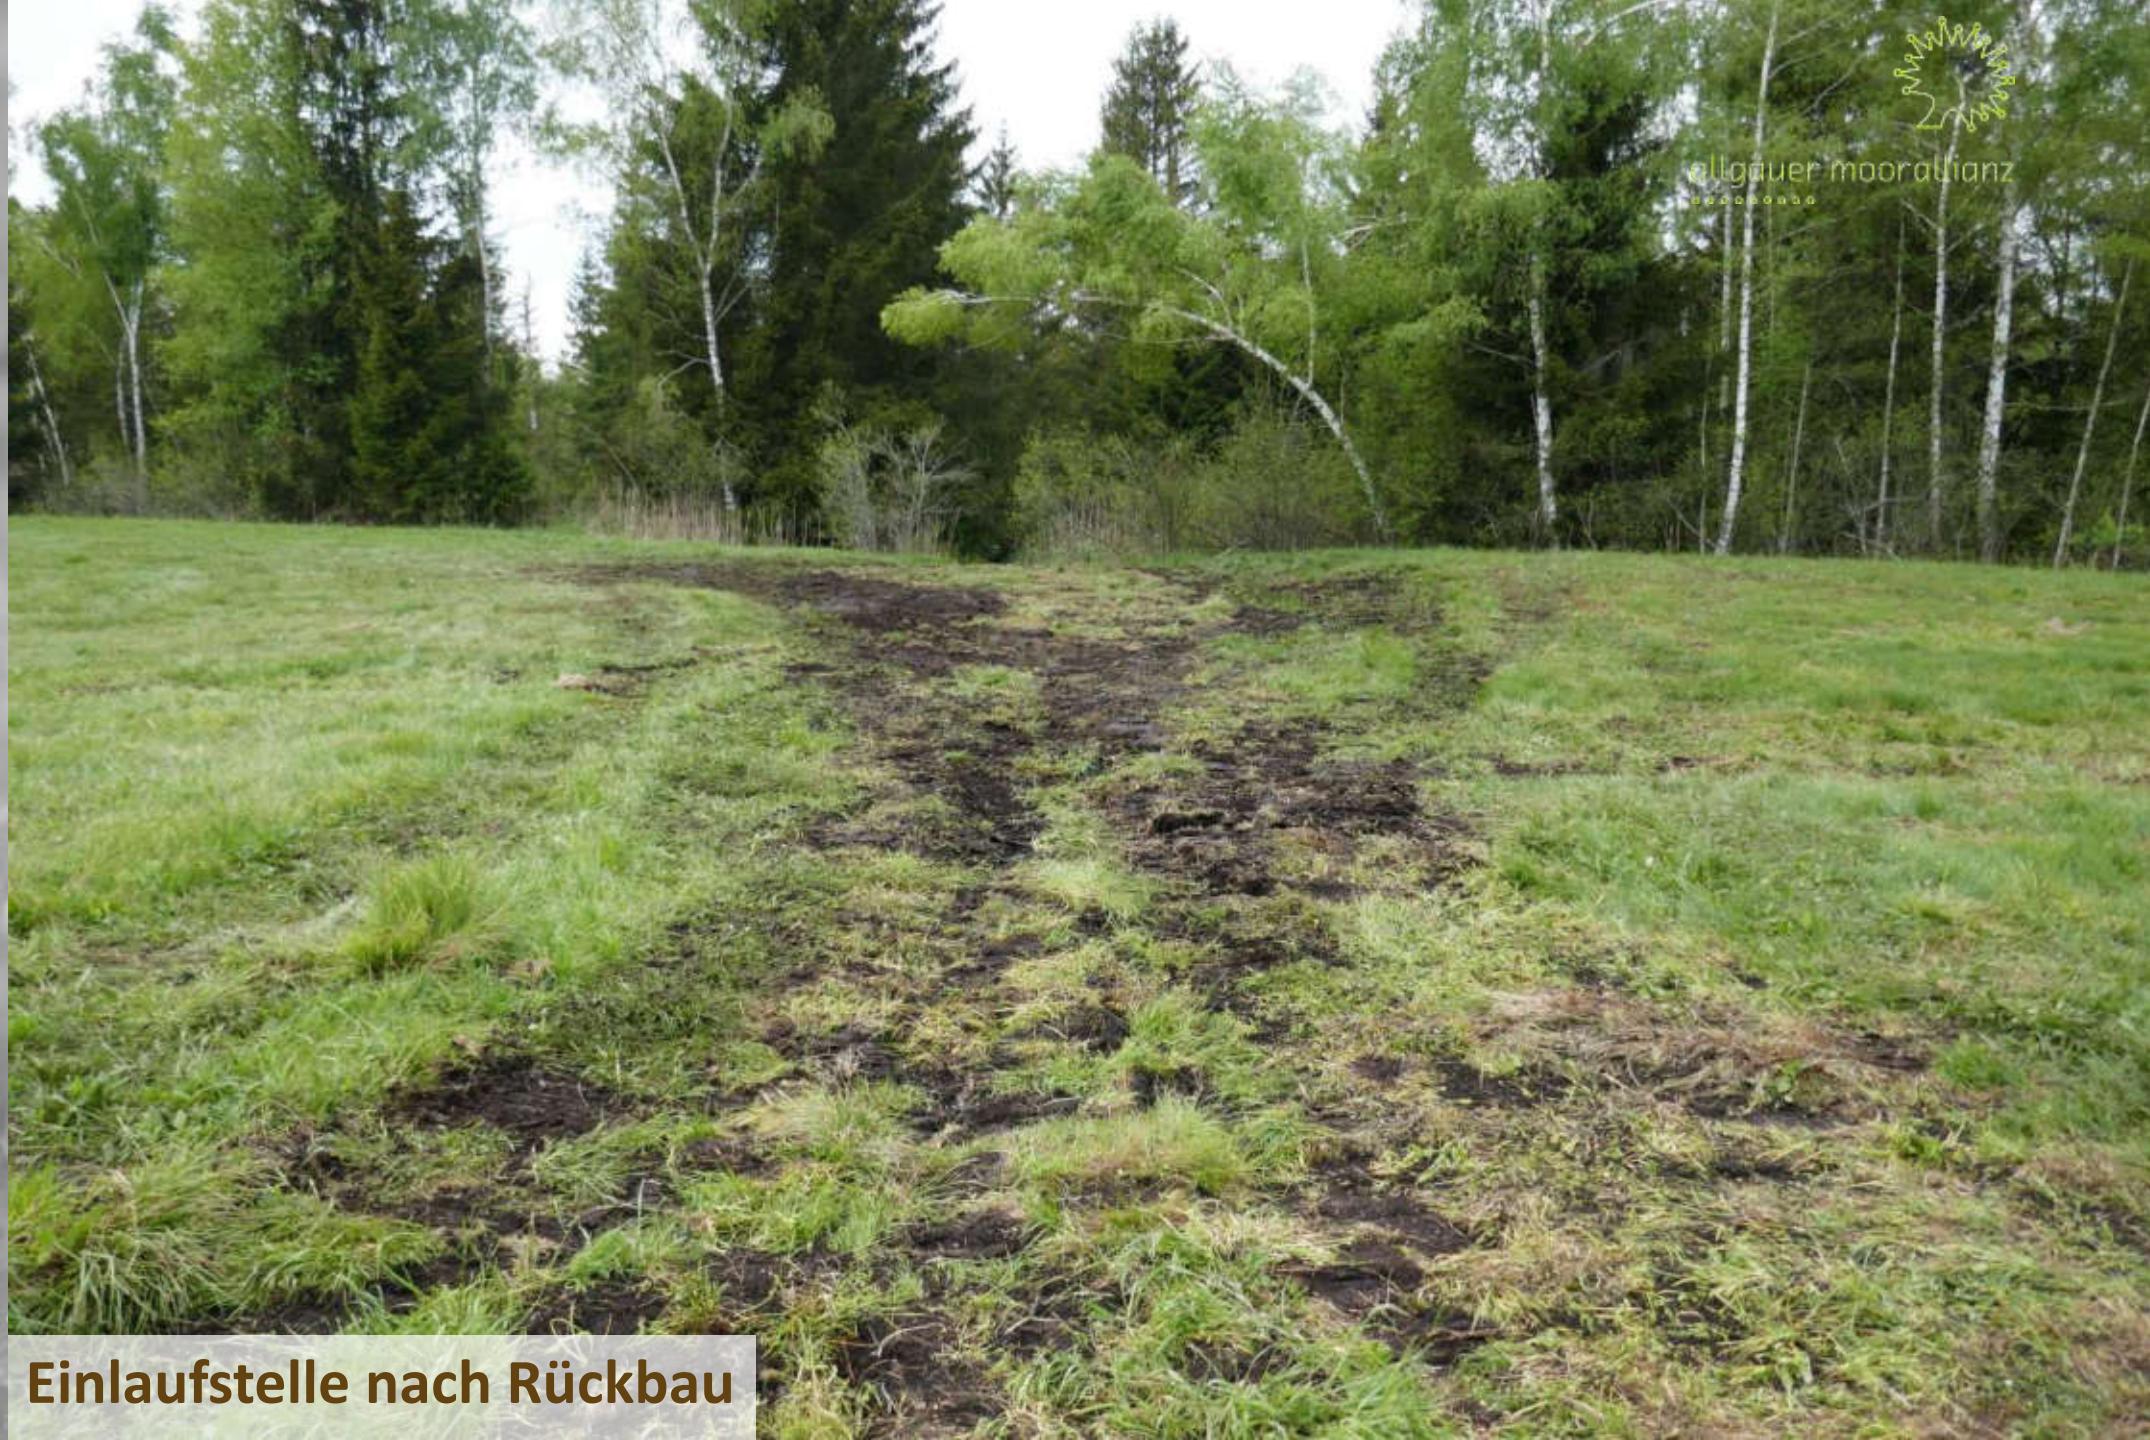
Einlaufstelle nach Rückbau

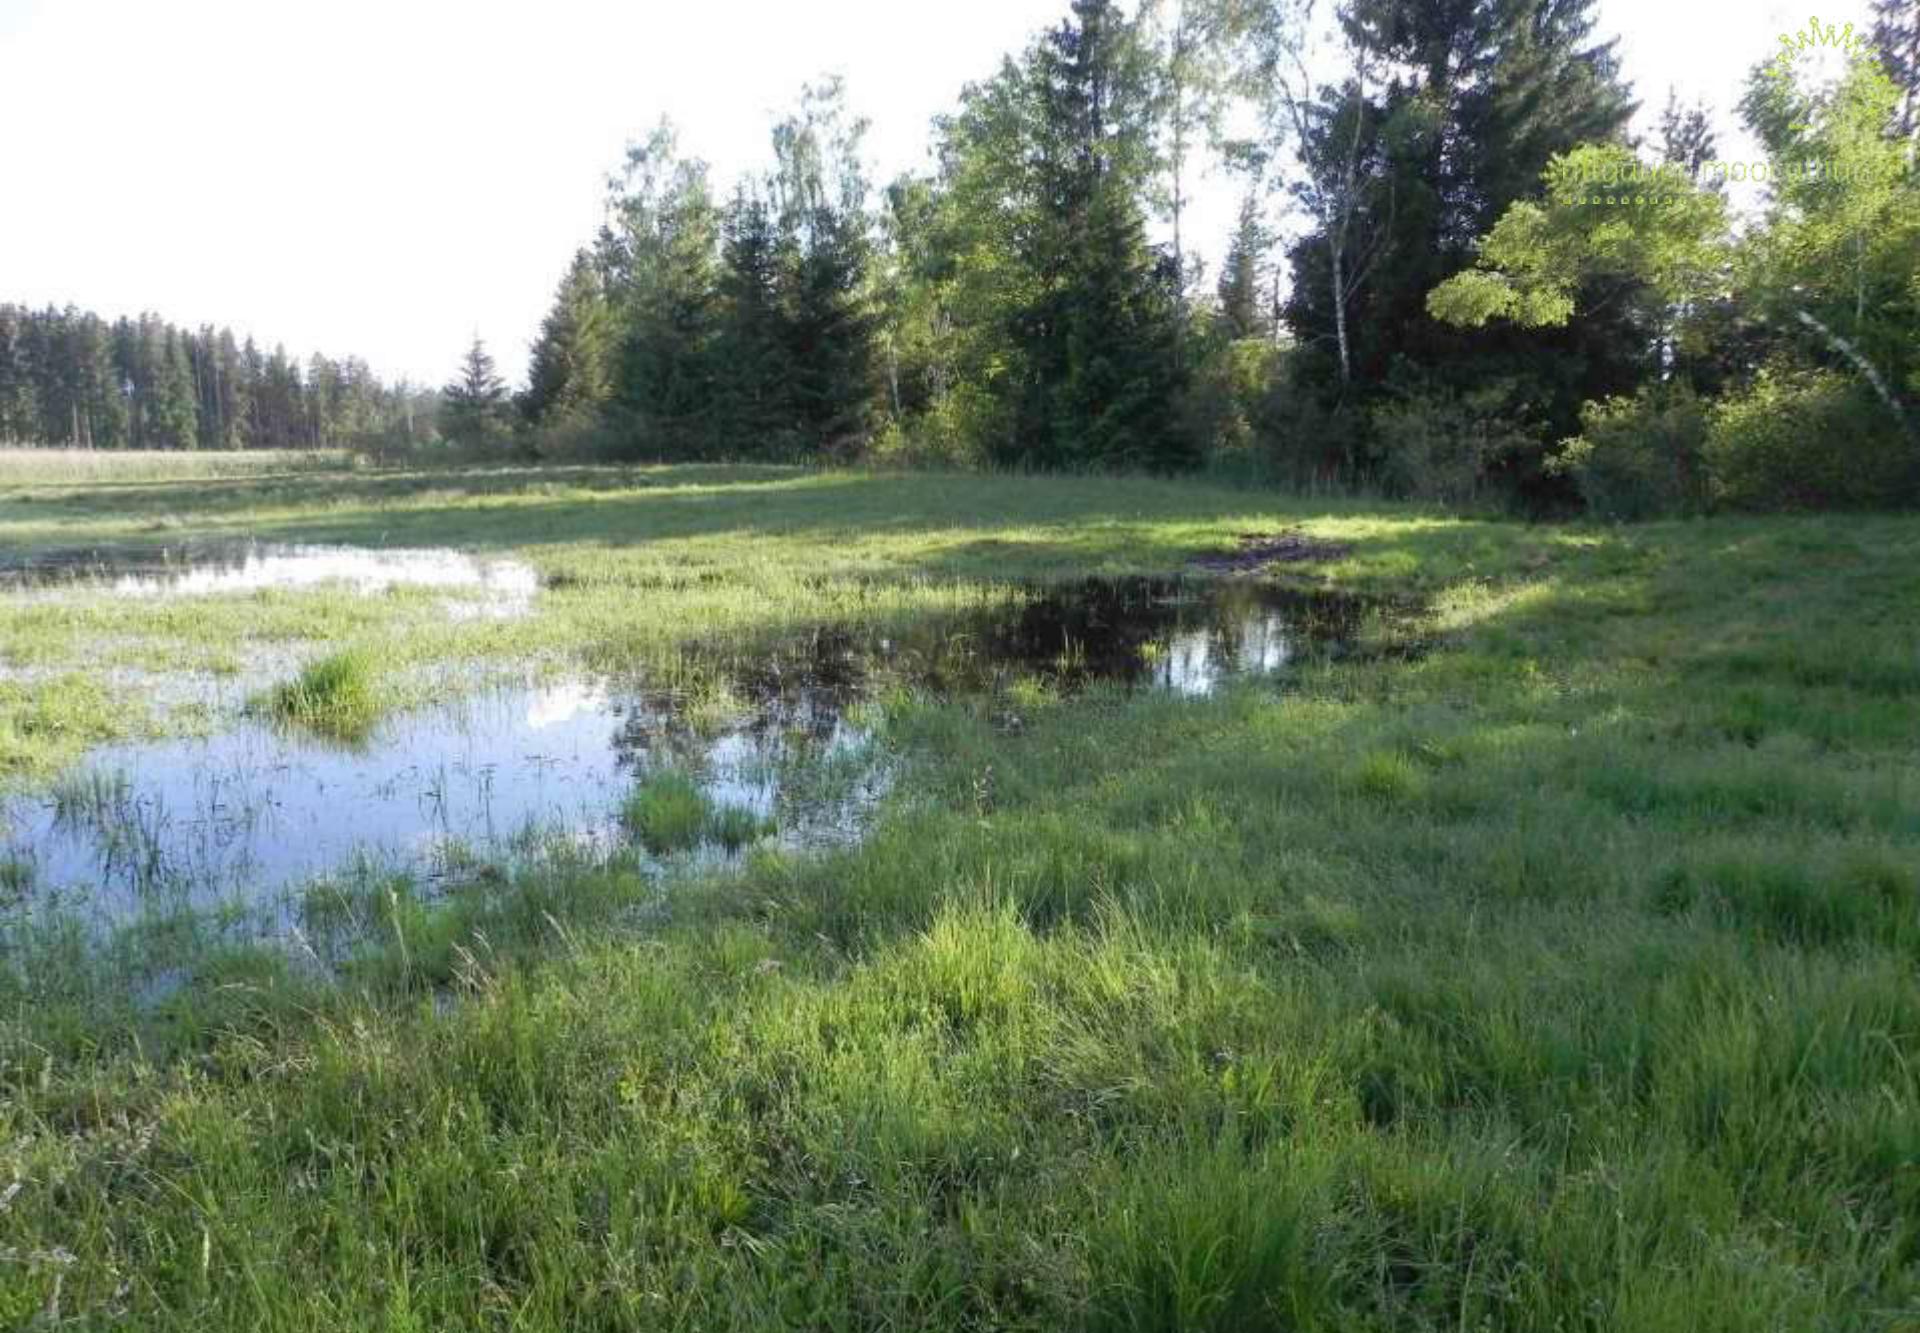
Stau in den Sackungsmulden ehemaliger Drainagen nach Regenfällen

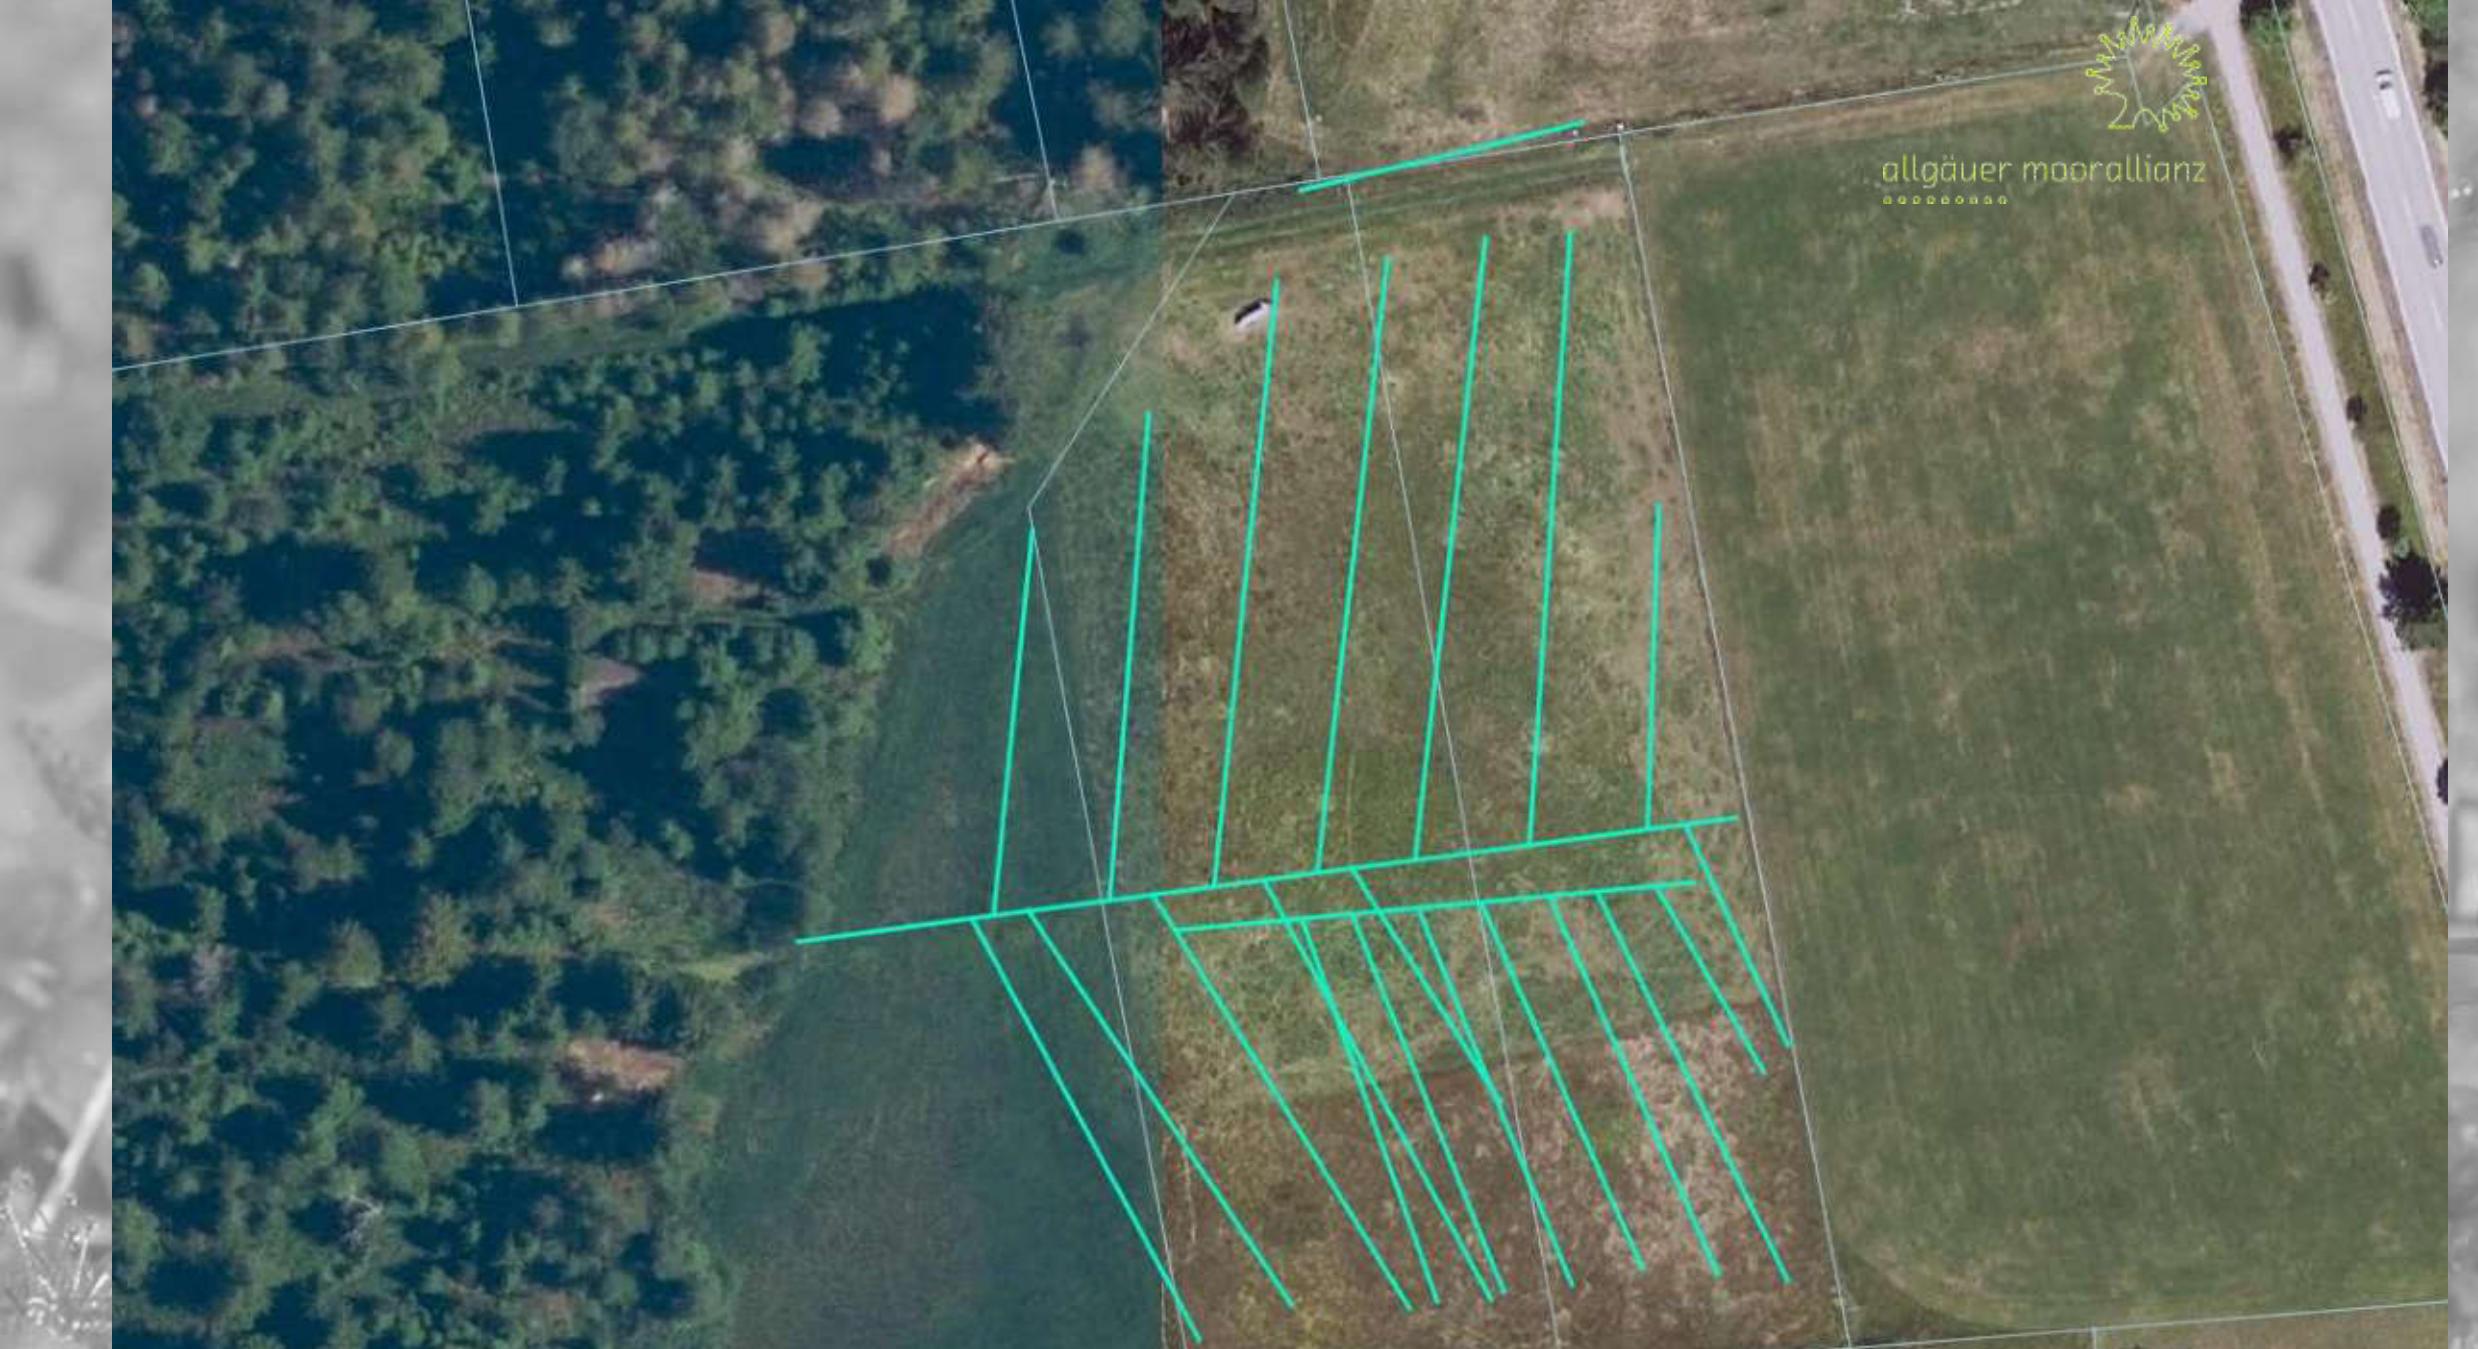
Ergebnis Rückbau (Stötten Mai 2024): $L = 1.230 \text{ m}$ (*Schätzung: ca. 130 m!*) auf $A = 1,2 \text{ ha}$

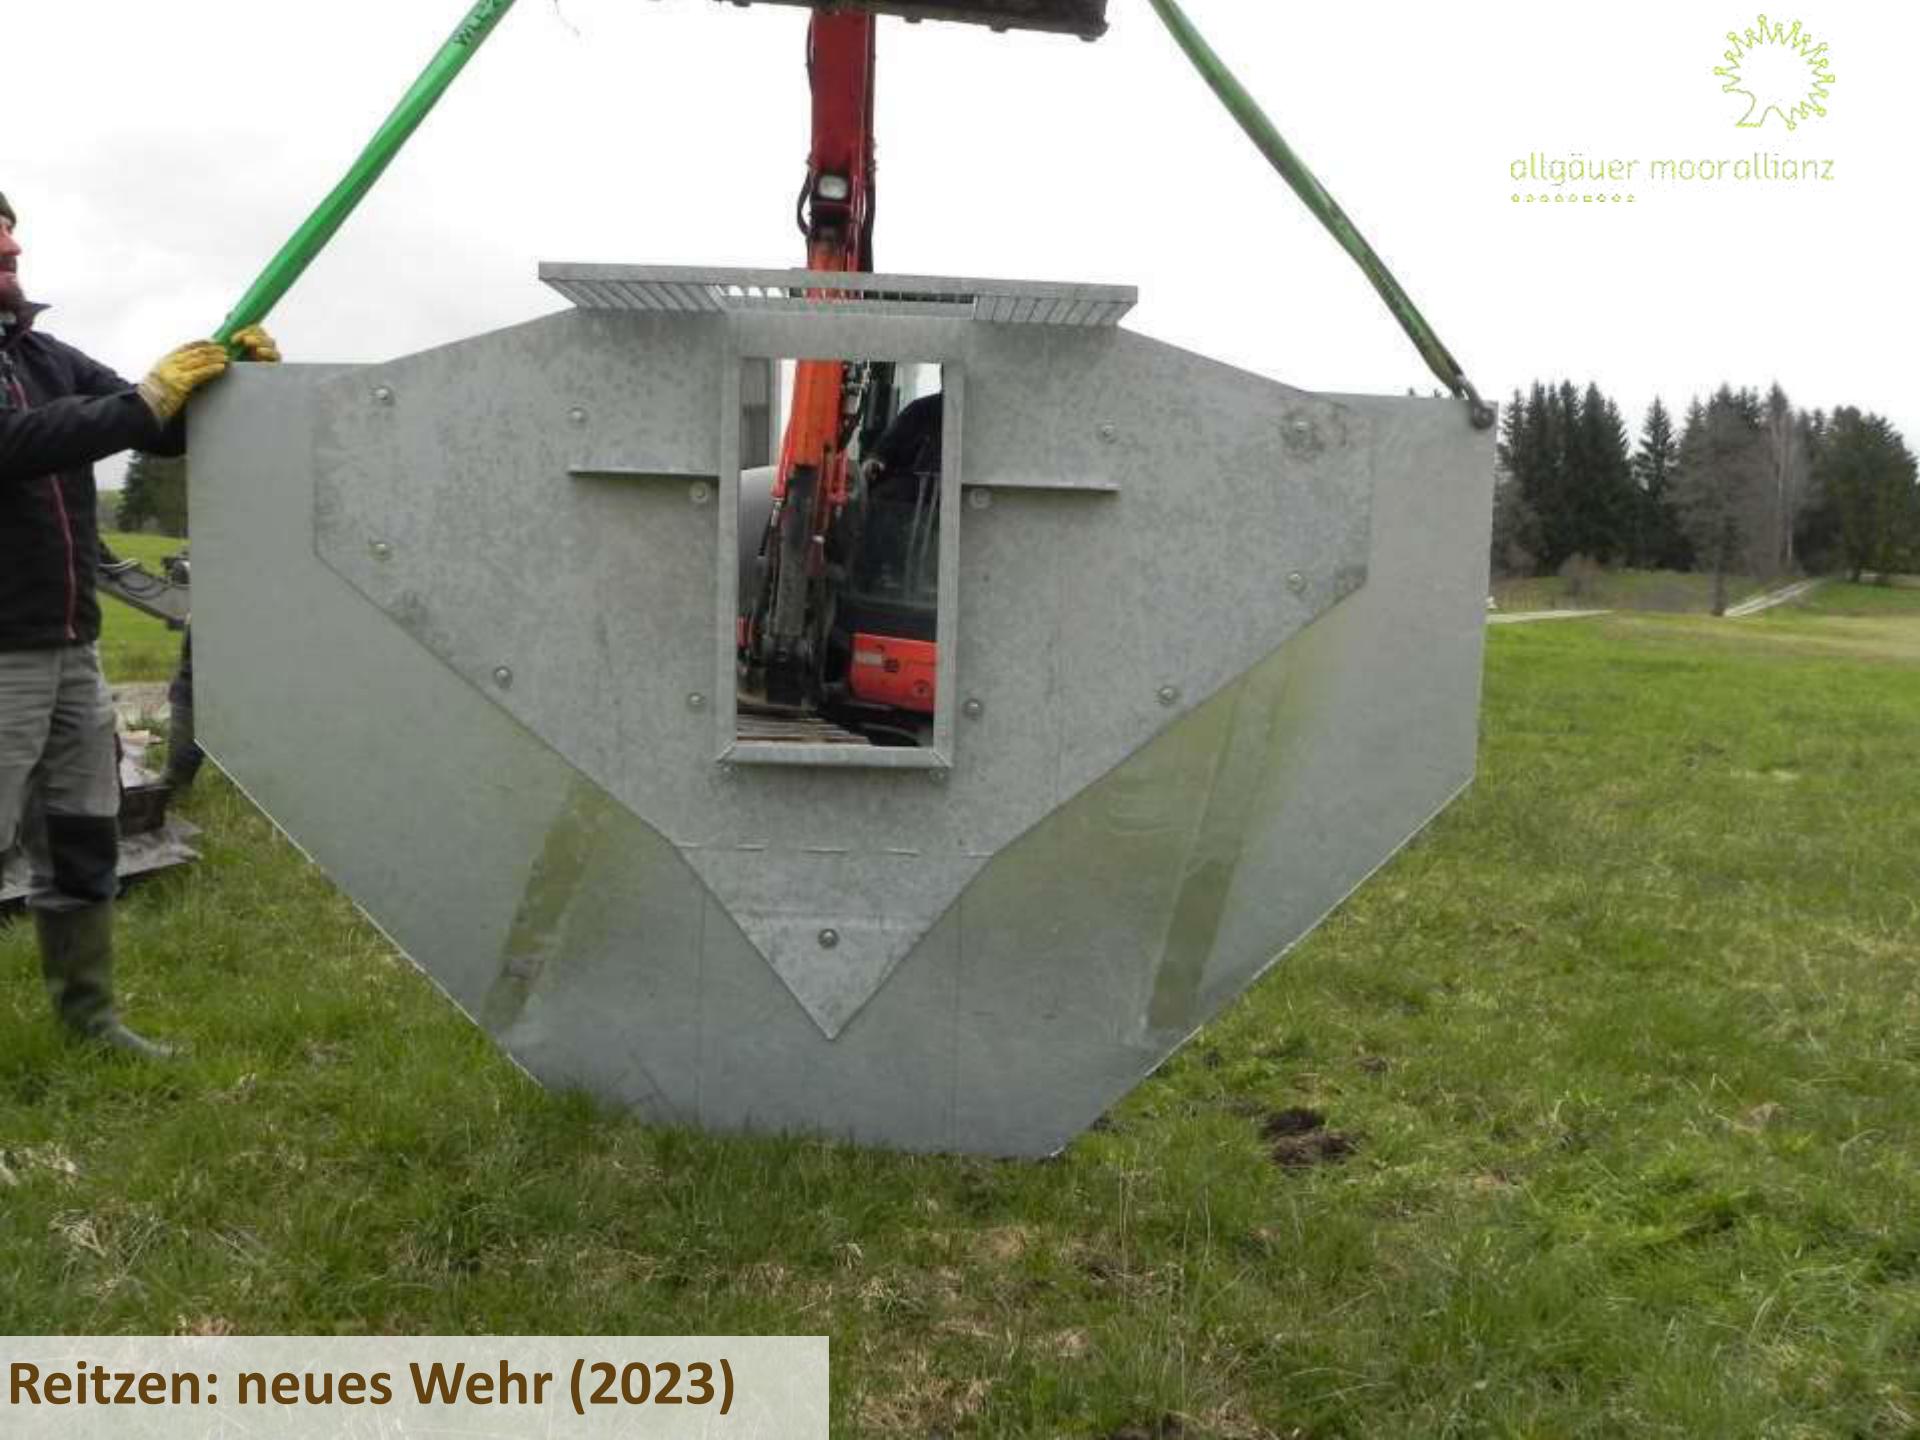
Streuwiese Reitzen: neues Wehr (2023)

- **Maßnahme:** Einbau von optimierten regulierbaren Wehren
- Diese Technik ist das Ergebnis eines Projektes zur Bewirtschaftung von Gräben aus dem begleitenden Modellvorhaben (Teilprojekt) „Ländliche Entwicklung“ (2010-2016)
Idee: Josef Freuding (damals LPV OAL)
- Verbesserte Einbindung in Grabenschulter und Grabensohle (Dichtigkeit gegen Unter-/Umspülung), verbesserte Einbringung mit Bagger
- Einbau: Frühjahr 2023

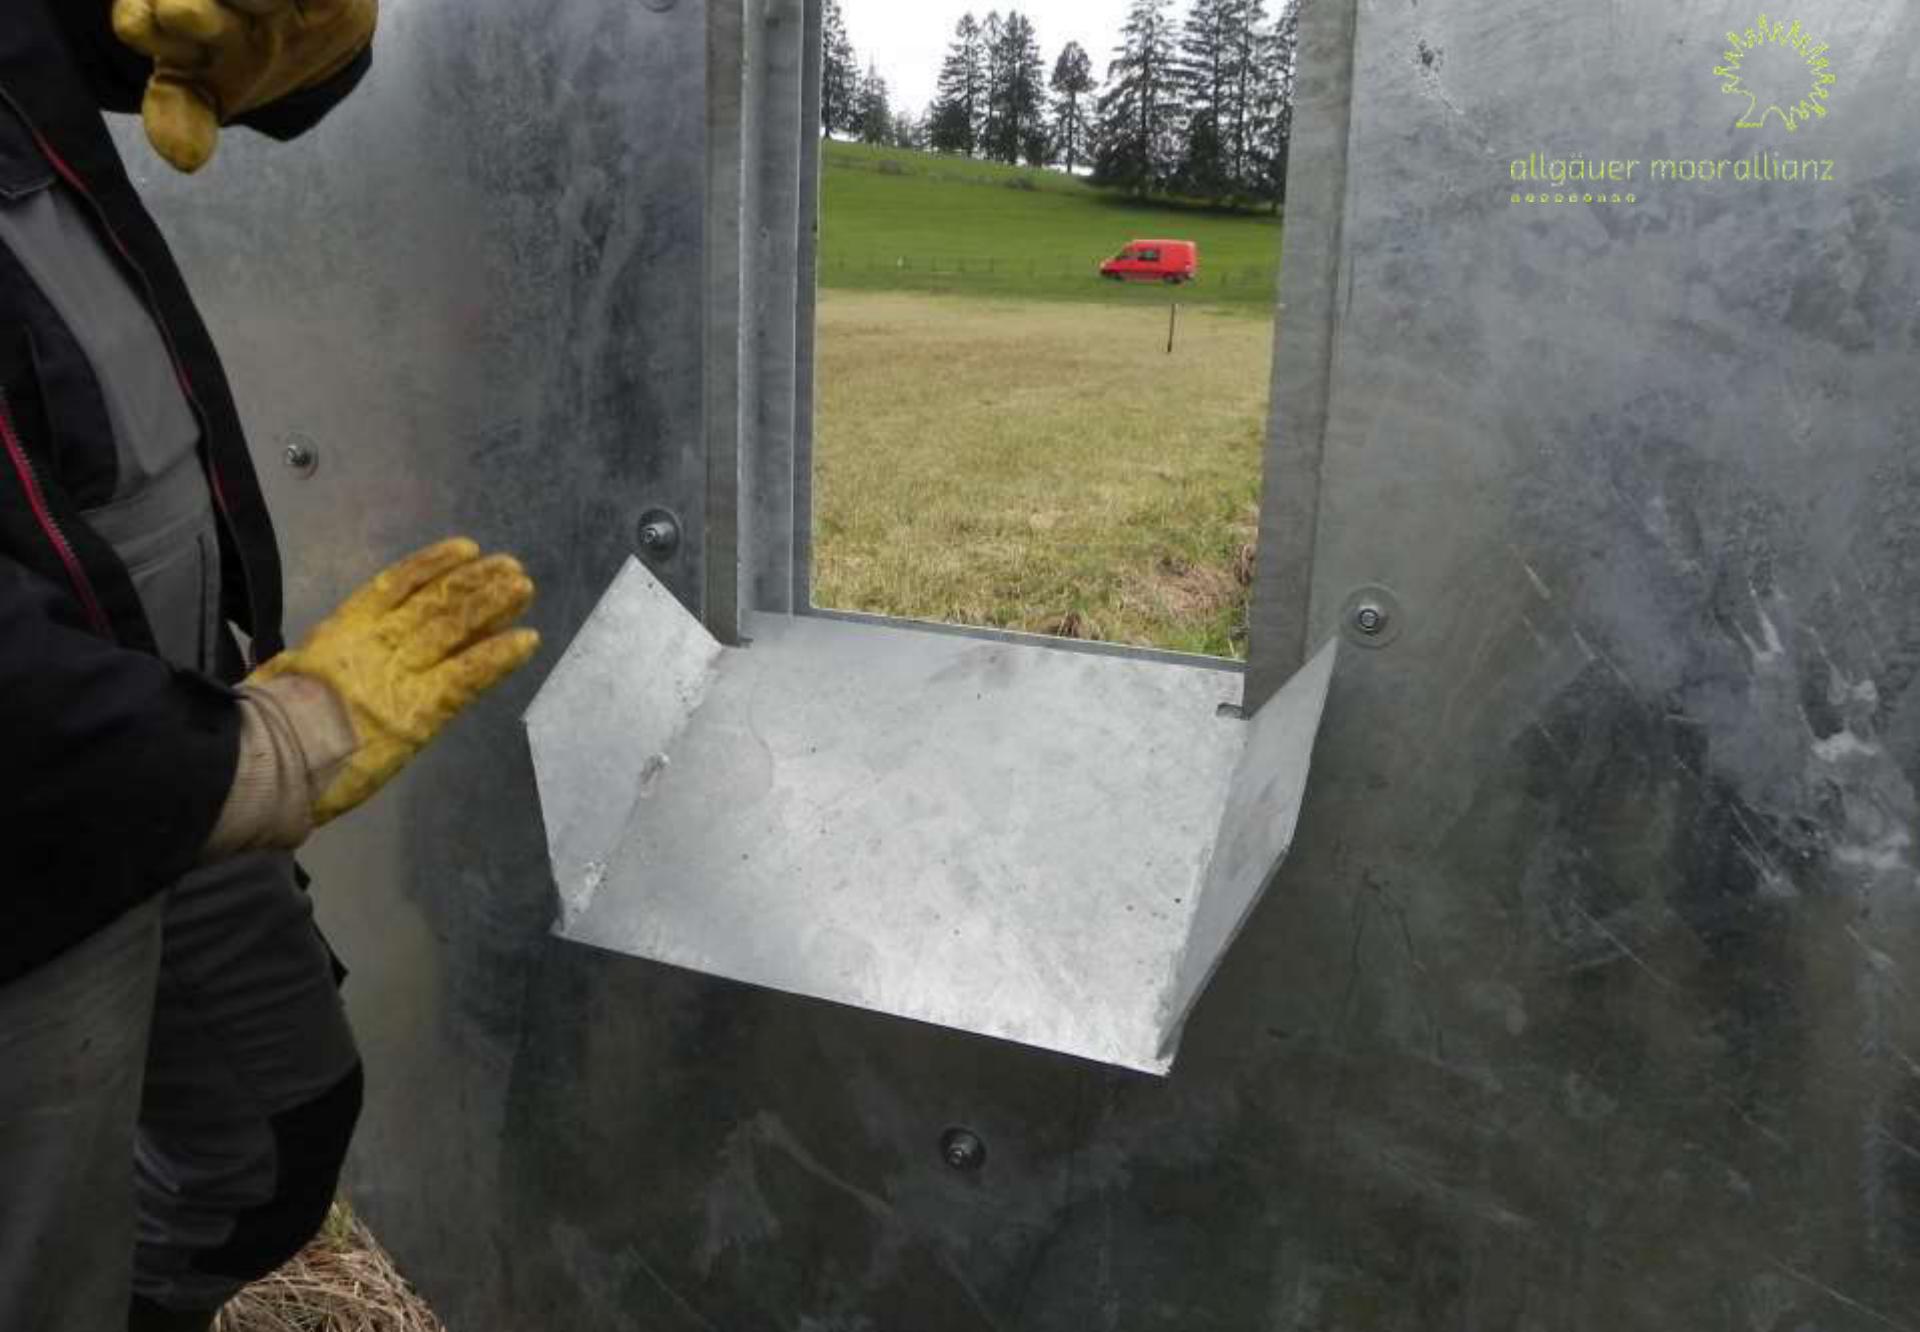
Streuwiese Reitzen: neues Wehr – Tosboden nach Einbau einzuhängen (2023)

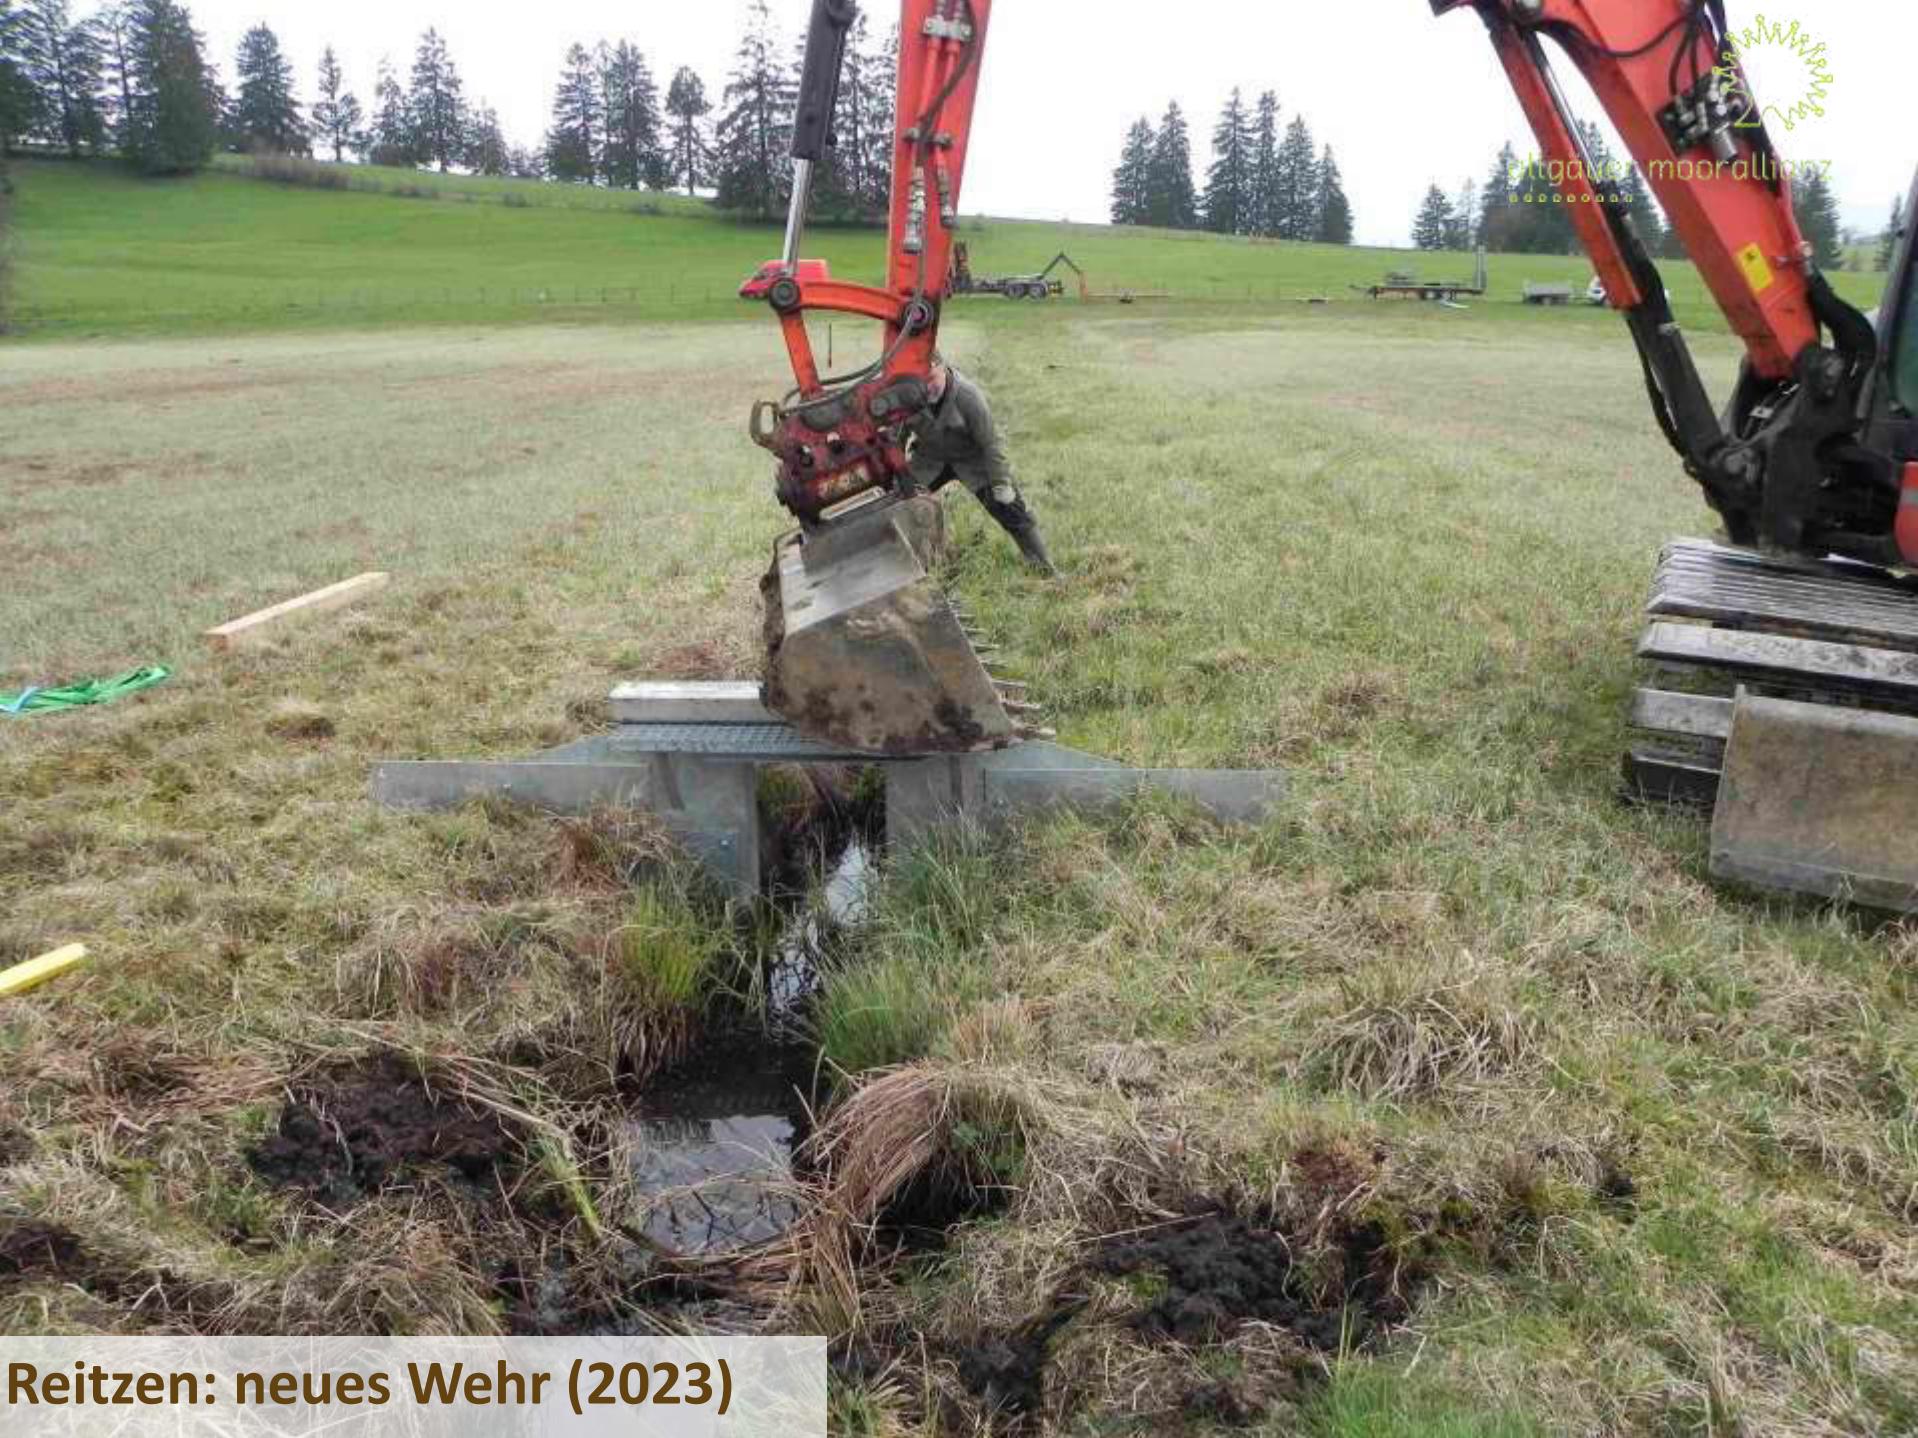
Streuwiese Reitzen: neues Wehr (2023)
