Naturschutzgroßprojekt Allgäuer Moorallianz

Sanierung von Moorflächen im Allgäuer Jungmoränengebiet - Beispiele aus der praktischen Umsetzung

7. November 2024, Fachtagung Wilhelmsdorf
Ulrich Weiland, Zweckverband Allgäuer Moorallianz

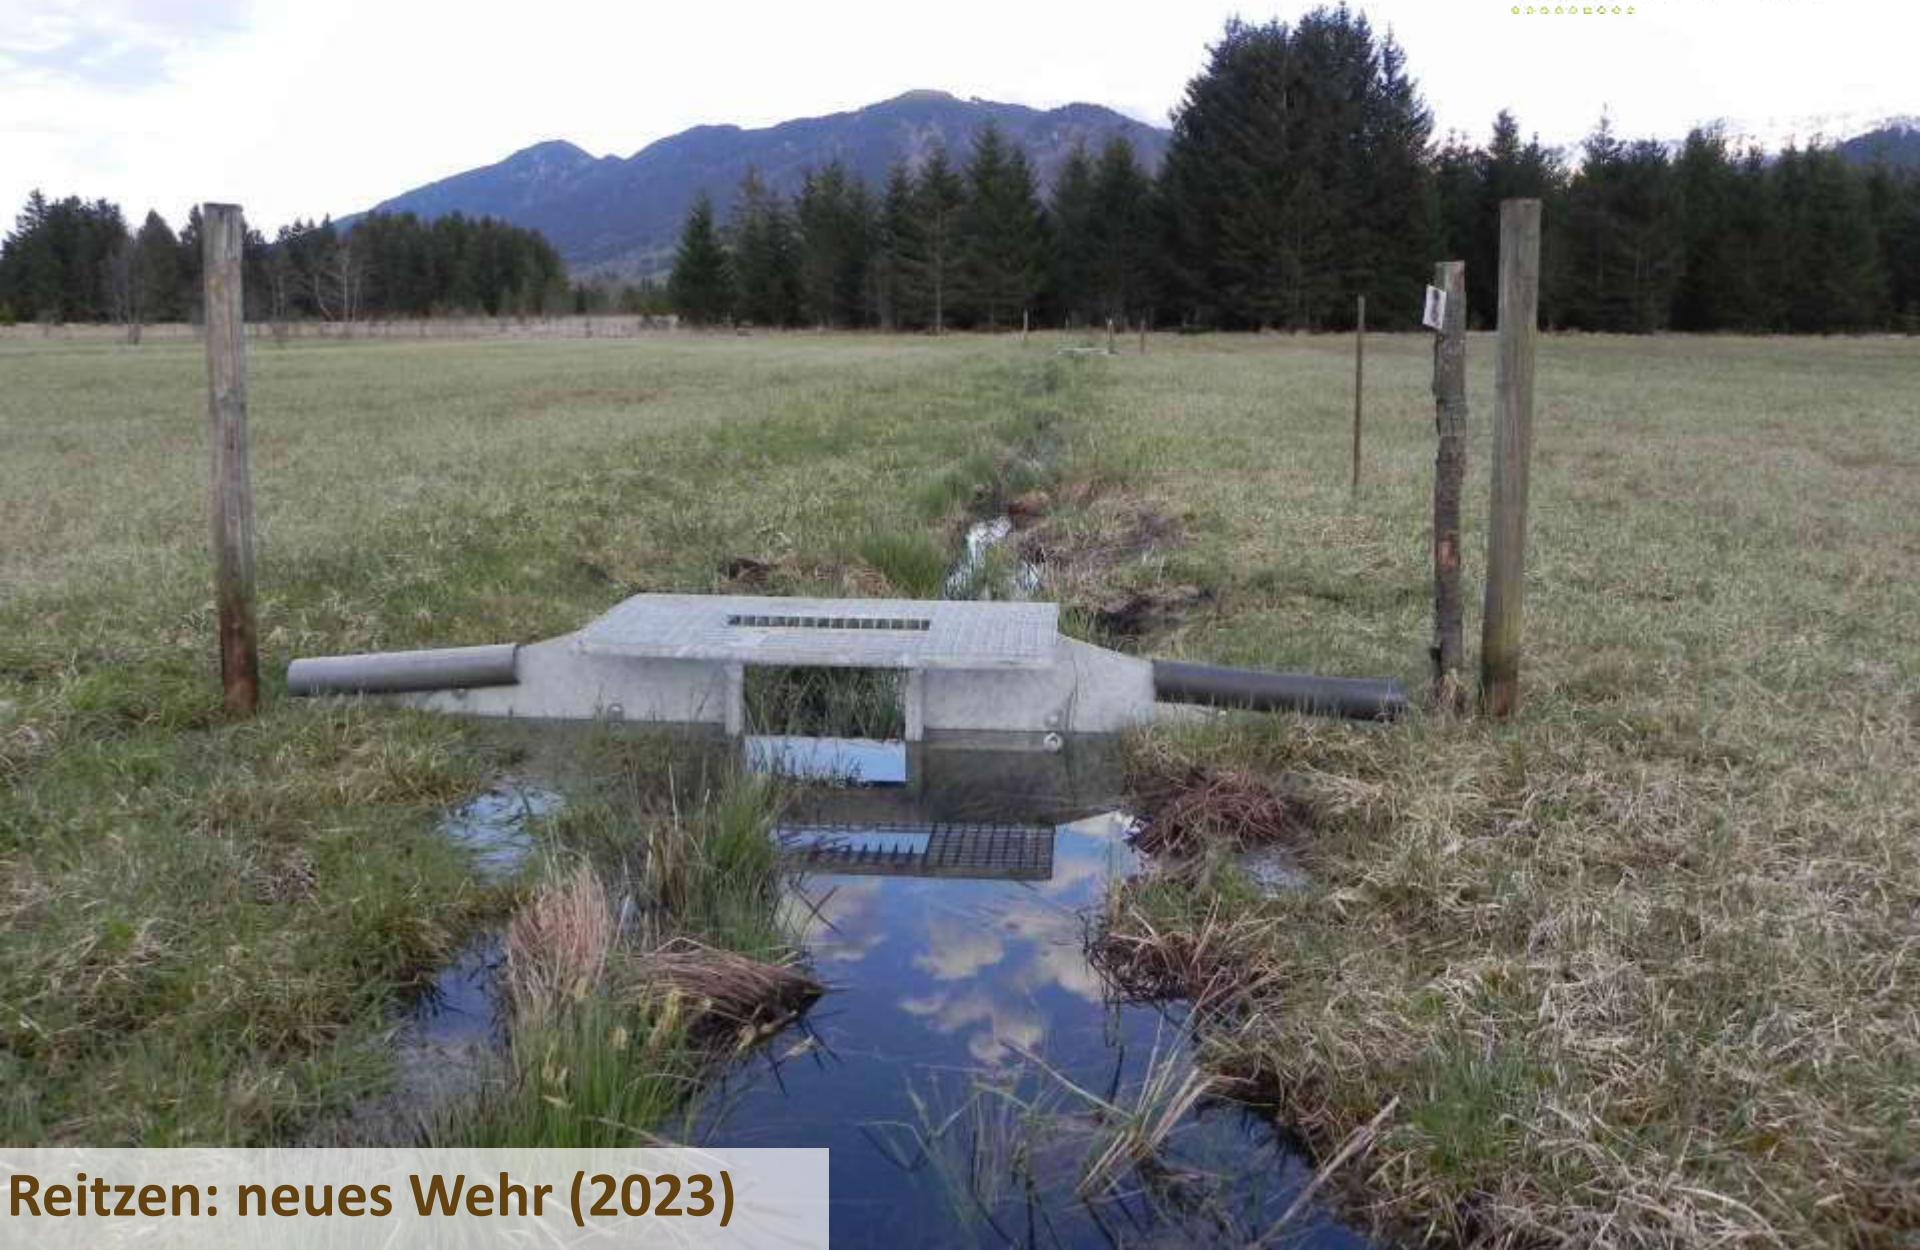
Streuwiese Reitzen: neues Wehr (2023)
