Wiedervernässung Ummendorfer Ried

Vortrag Wilhelmsdorf 07.11.2024

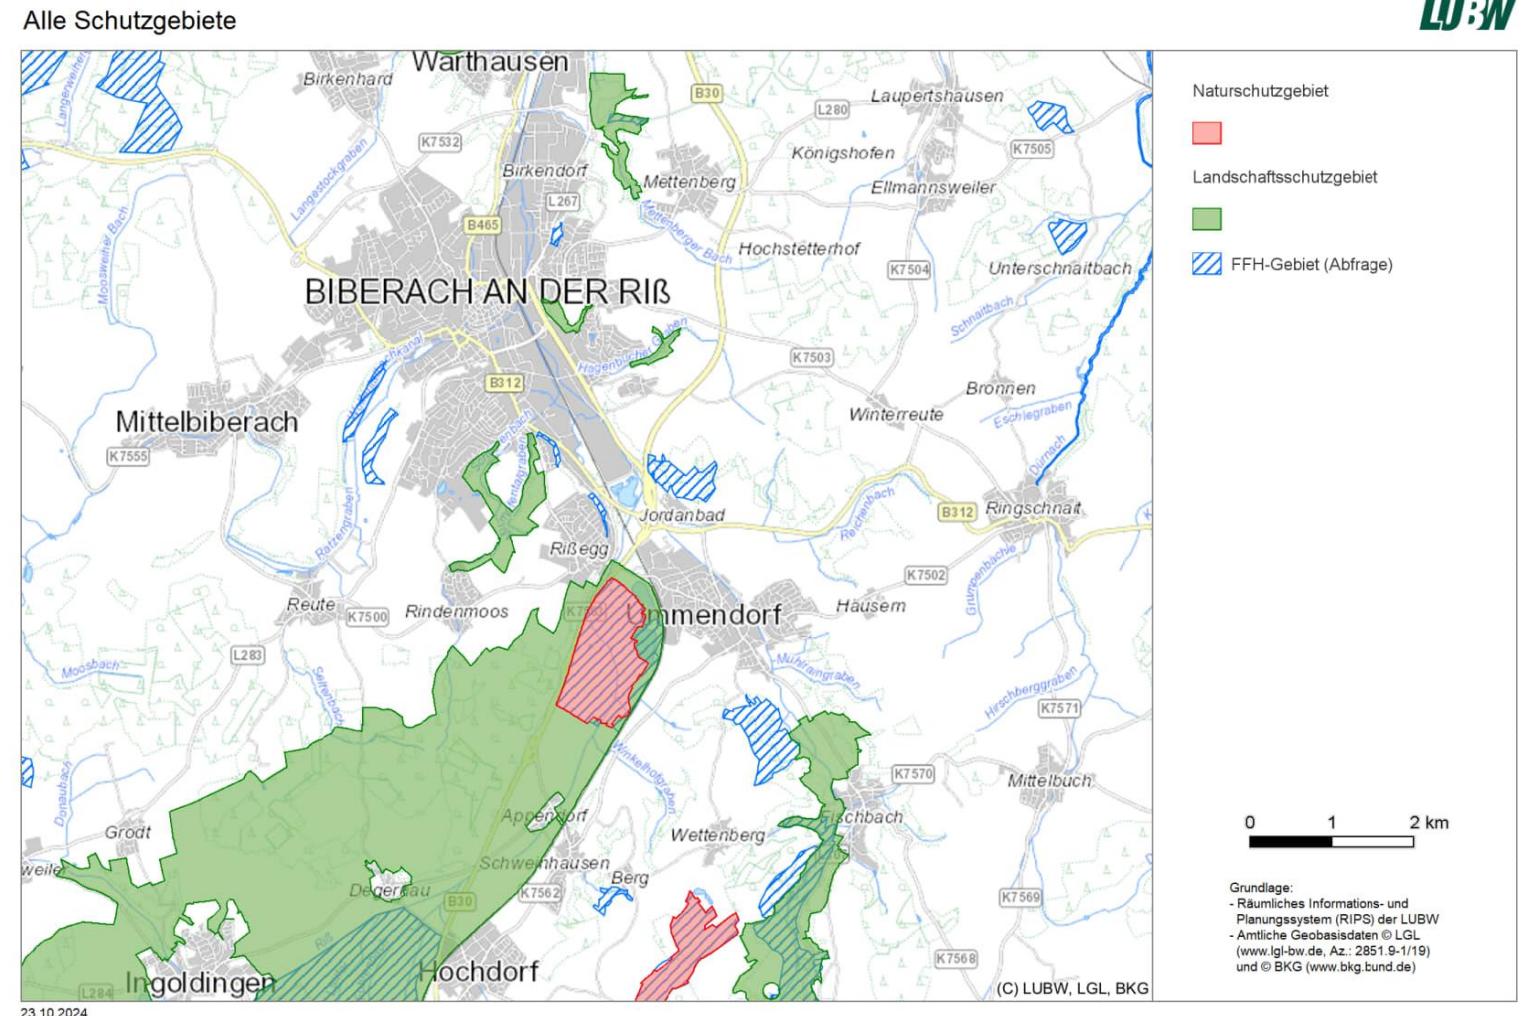
Maßnahmengebiet
114 ha

FFH-Gebiet
NSG
LSG

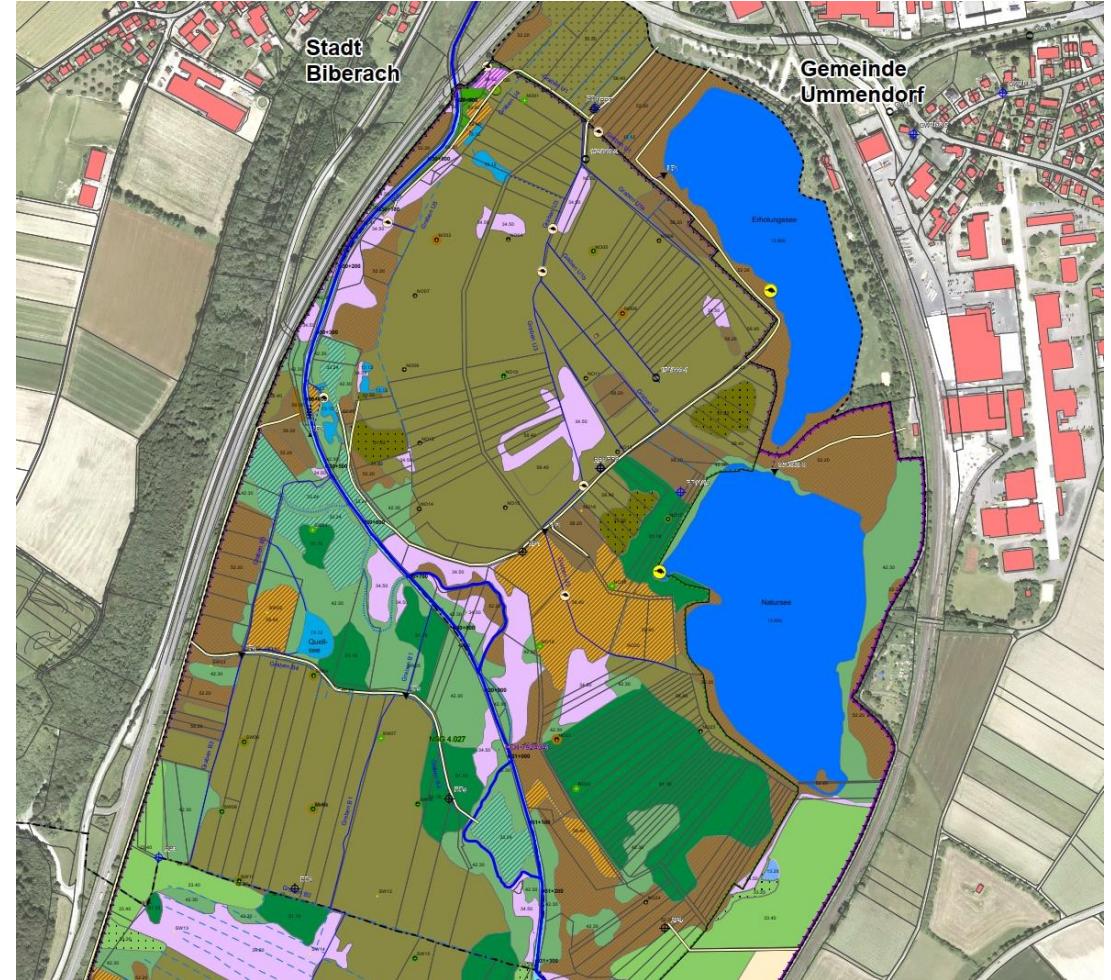
Randbedingungen

- 2 getrennte Teile durch Riß
- Seen als Grundwasserregulierung
- Ortsteile Ummendorf
- Abtorfung, nur wenige Zwischenmoorbereiche
- Intensives Grabensystem

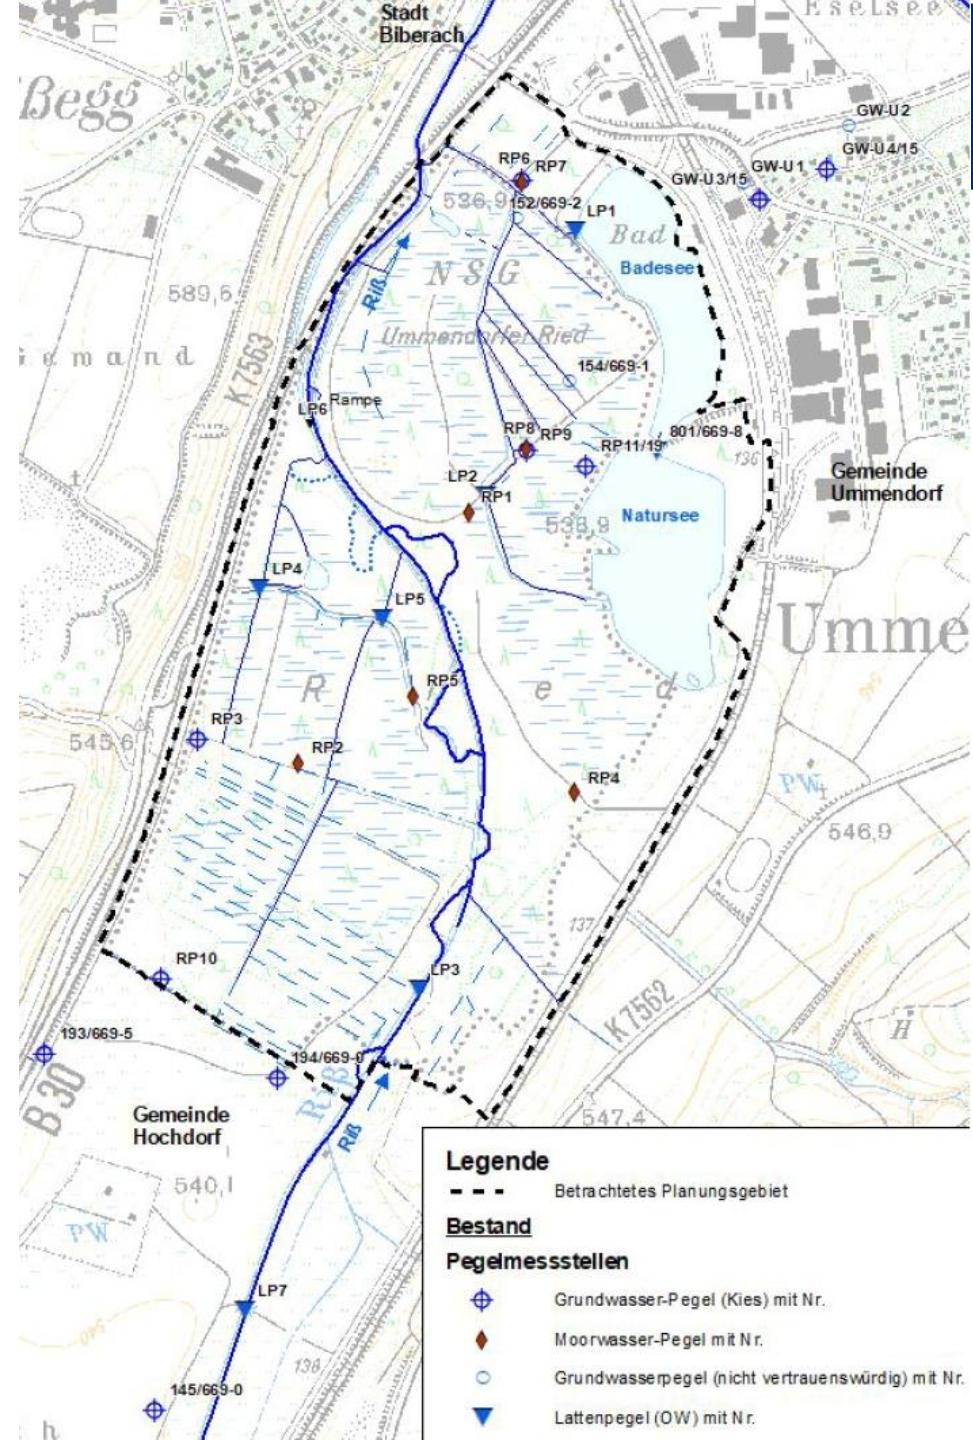
- Pegelmeßnetz in Anfängen seit 2007, umfangreich seit 2012 (27 Pegel) mit zweiwöchentlicher Ablesung

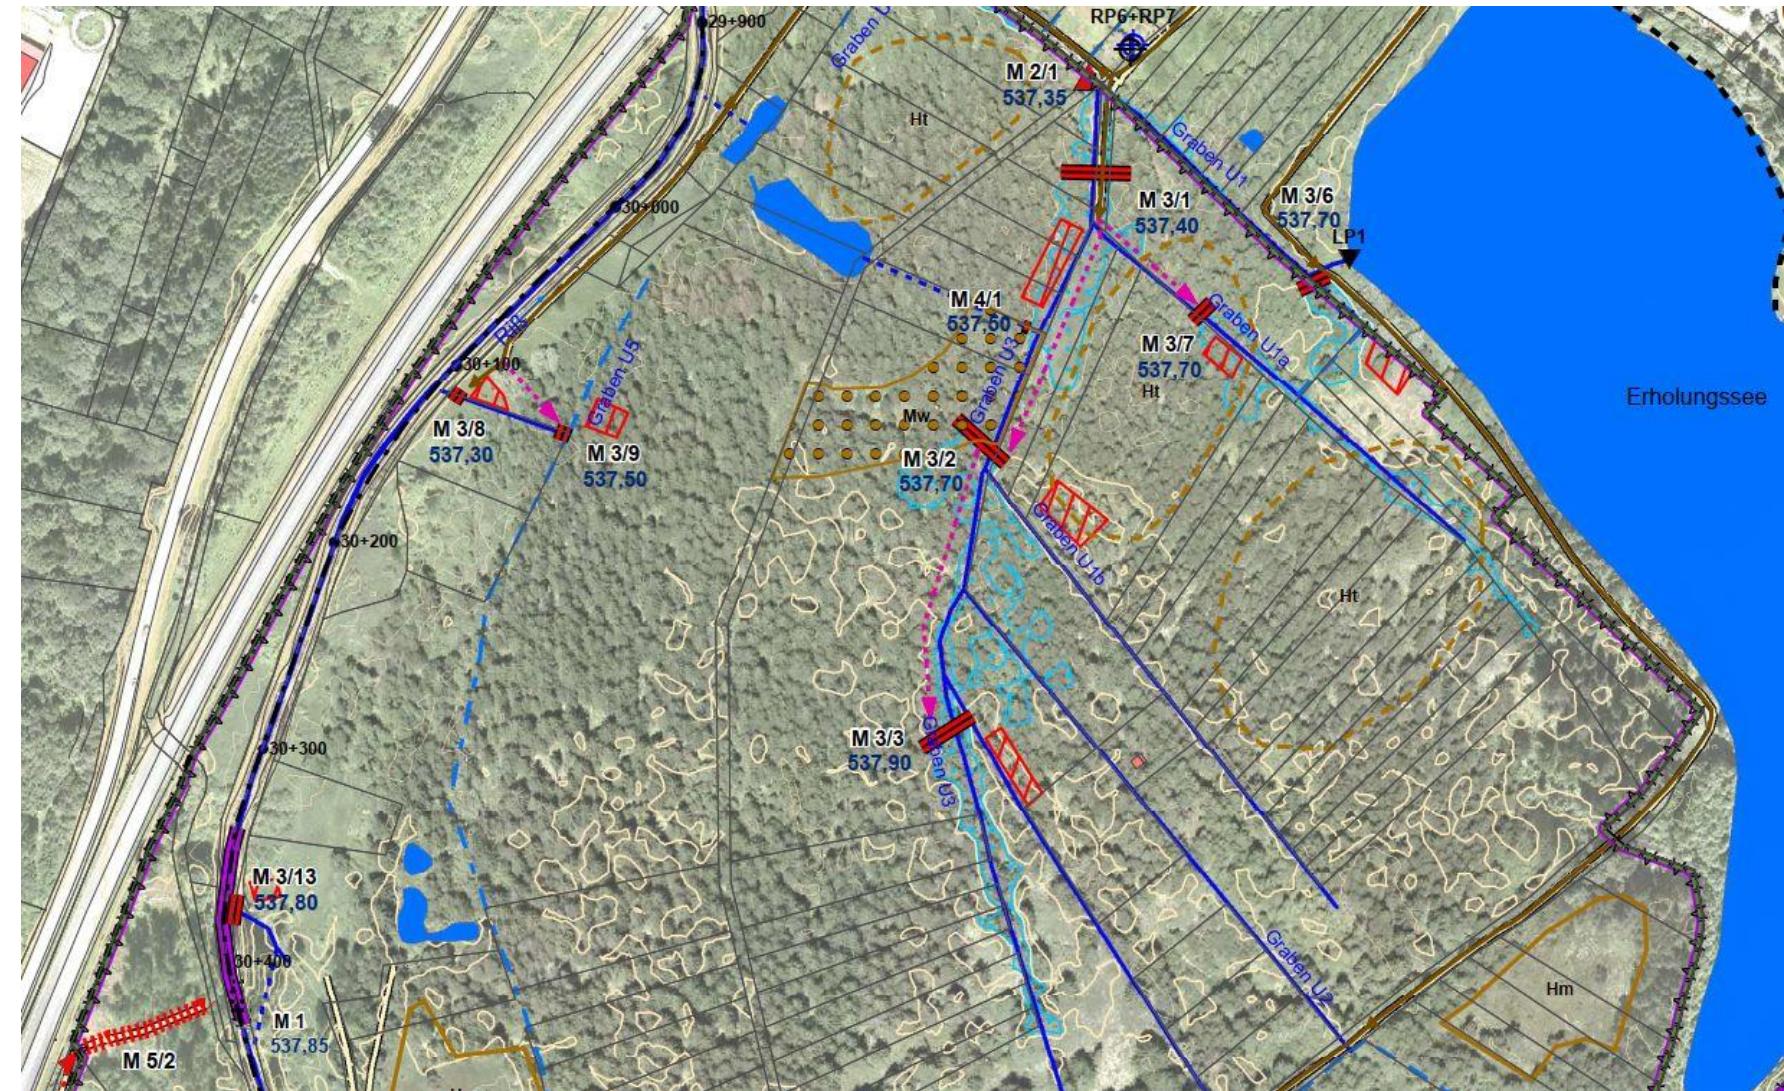
Nordteil

Sohlgleite Riß

Holz-Torfdamm

(Zufahrt,
Torfentnahme)

- Erhöhung und Umgestaltung der Rißrampe in eine durchgängige Sohlgleite
- Errichtung von Grabenverschlüssen aus Holzspundwänden mit Torfriegeln
- Anlage von durchgängigen Sohlschwellen aus Holzspundwänden
- Verschluss von Wegdurchlässen

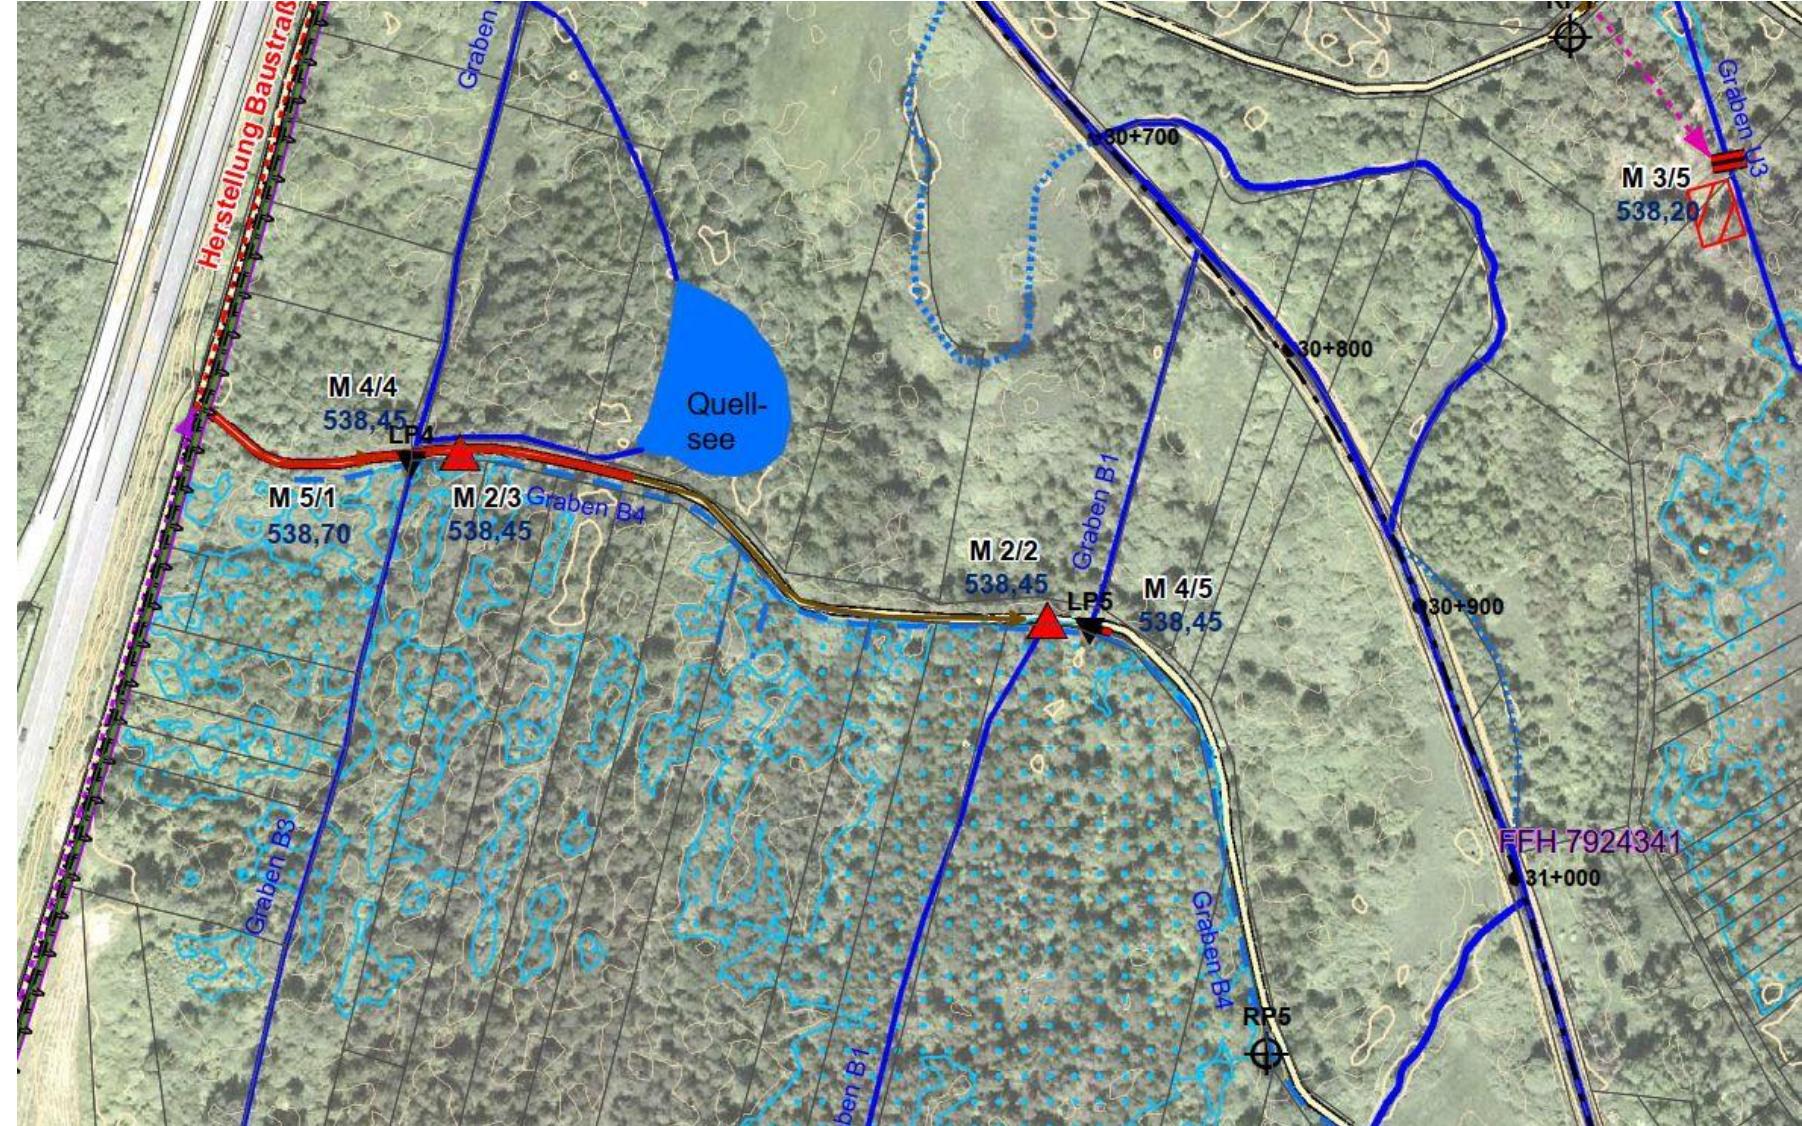
Südteil

Weganhebung

Überlauf Weg

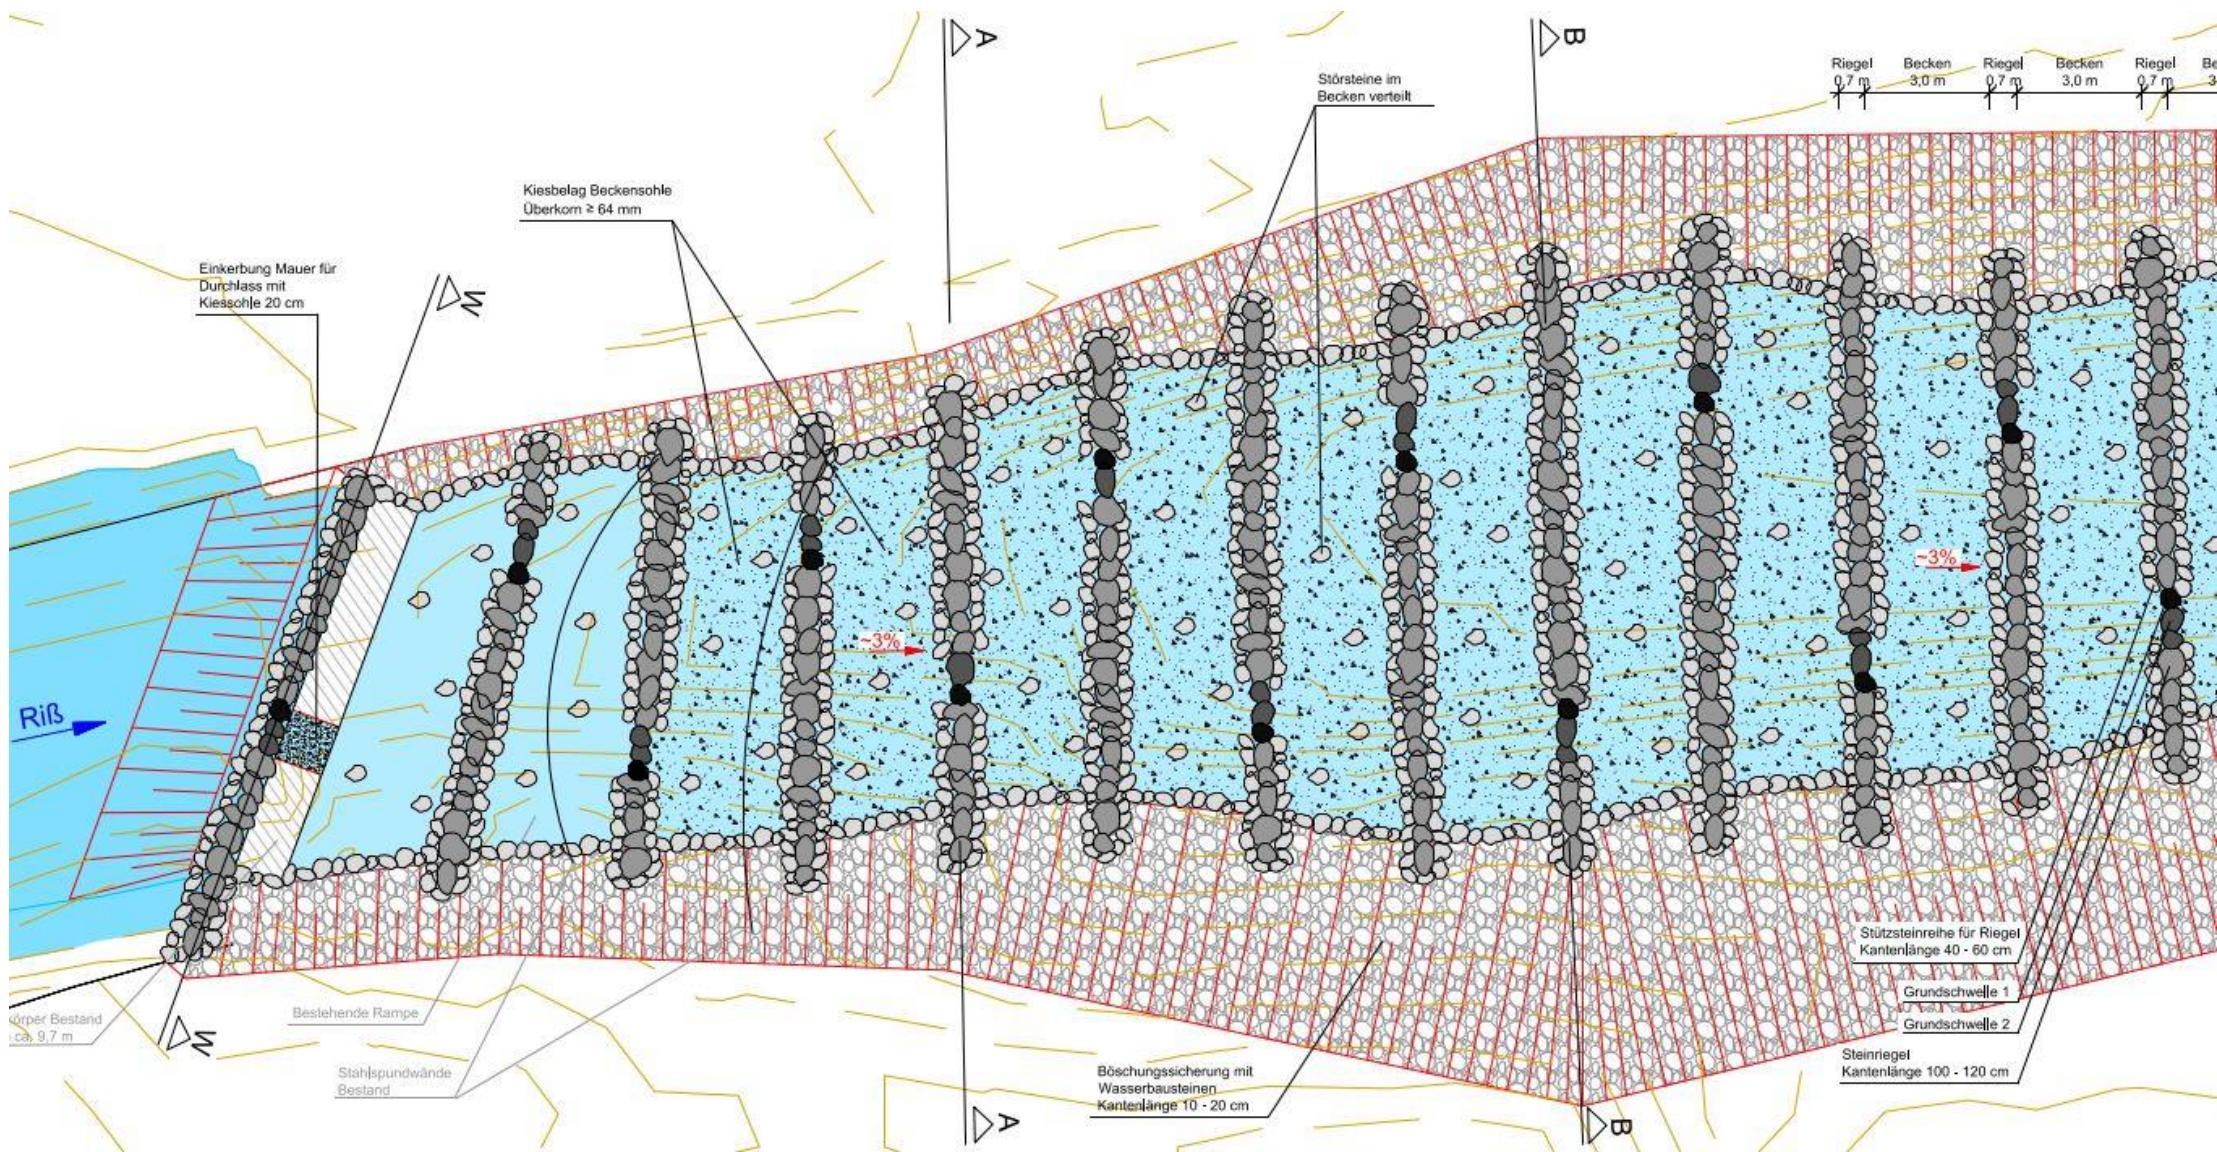
Sohlgleite Riß

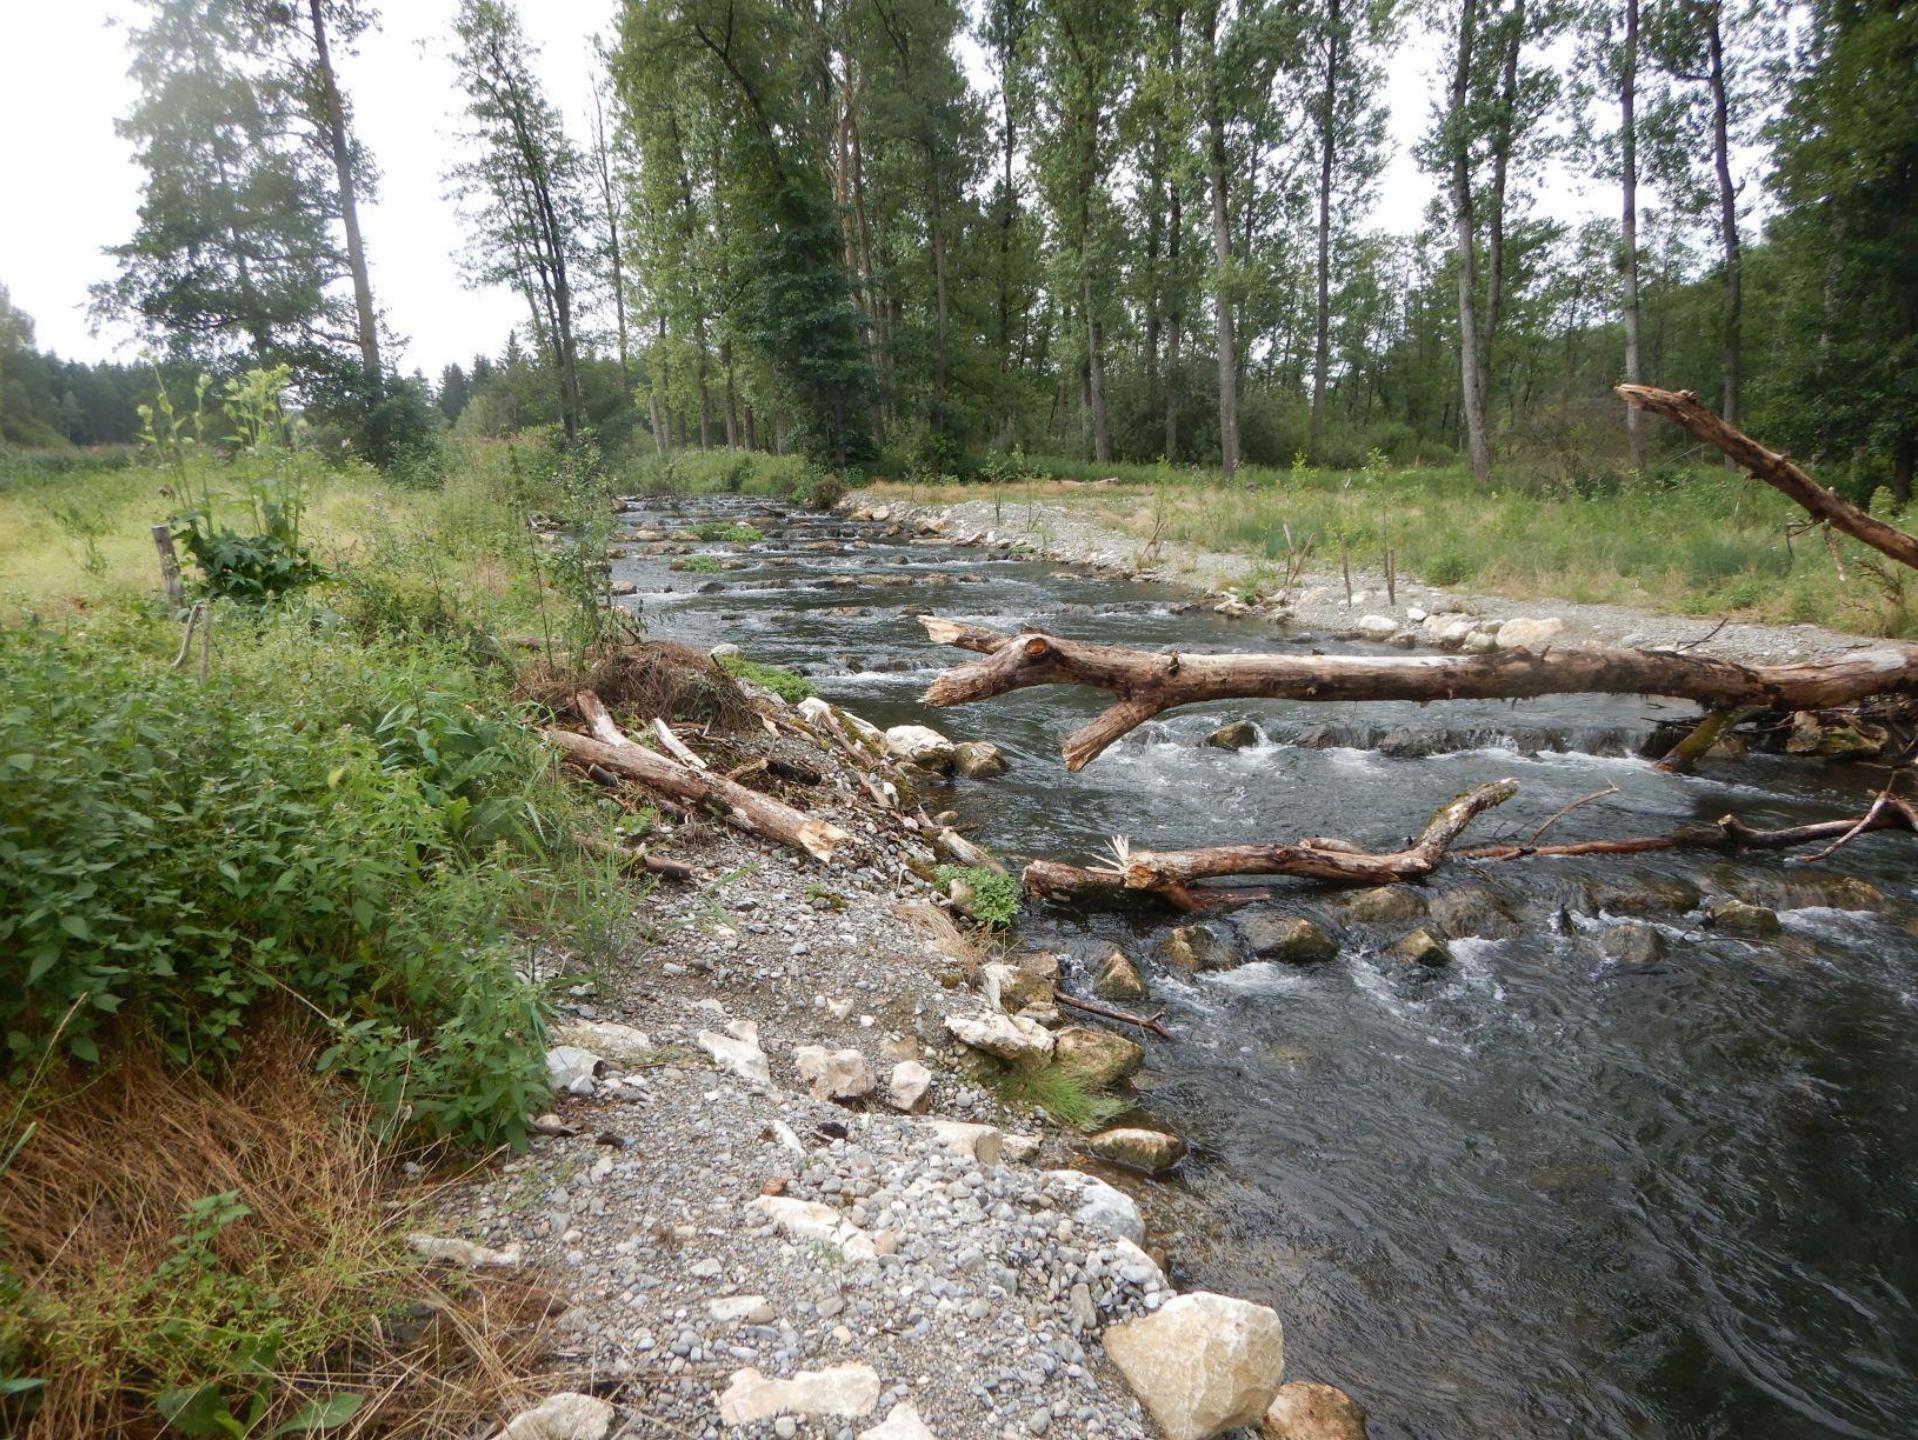
Sohlgleite Riß

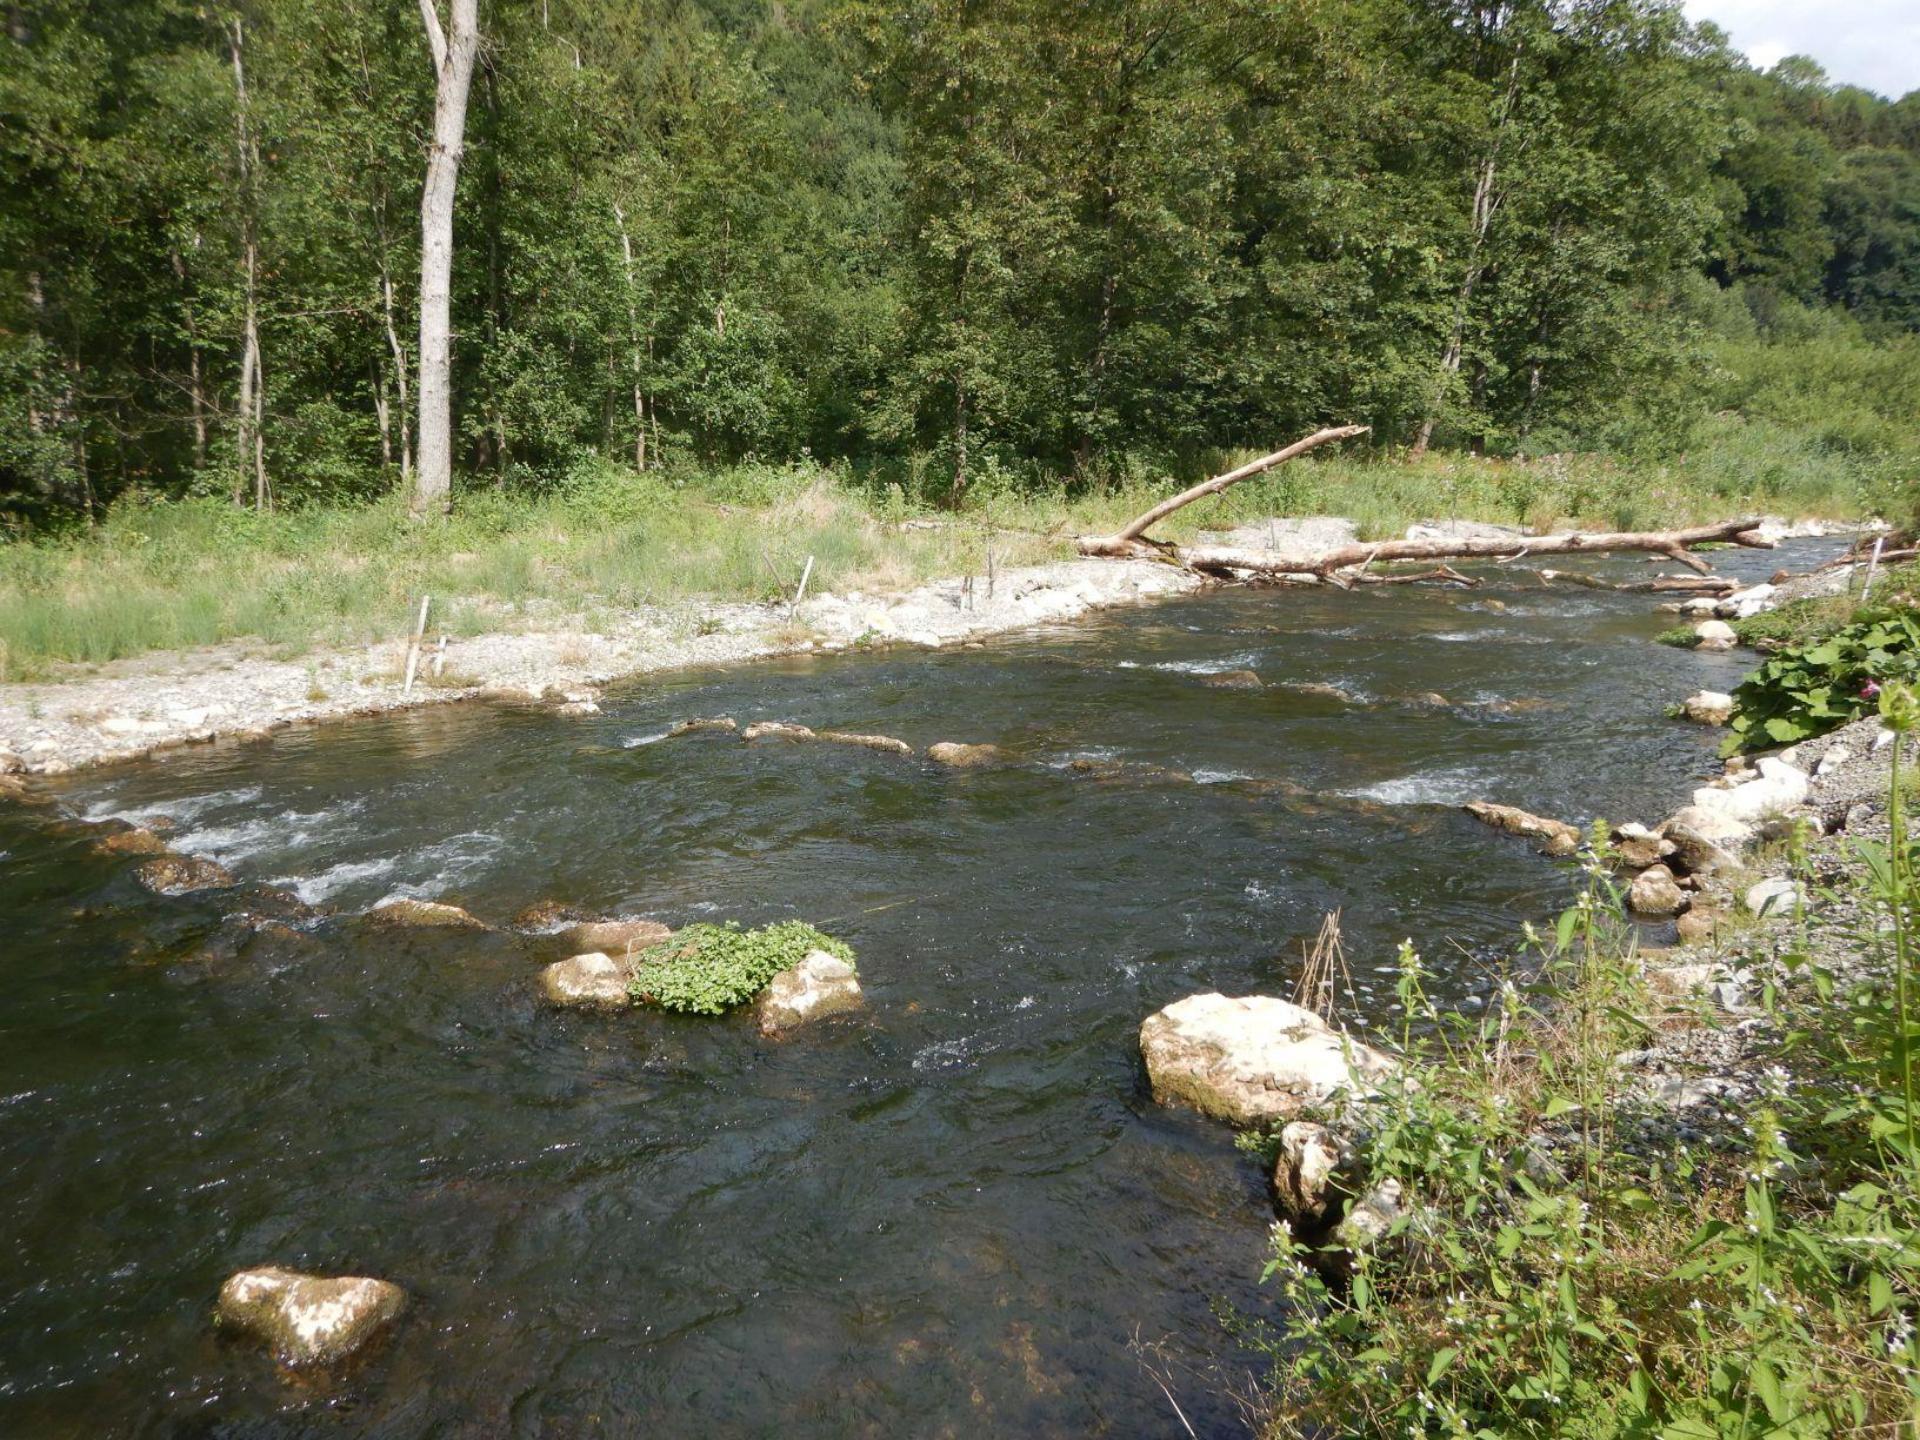
Sohlgleite Riß

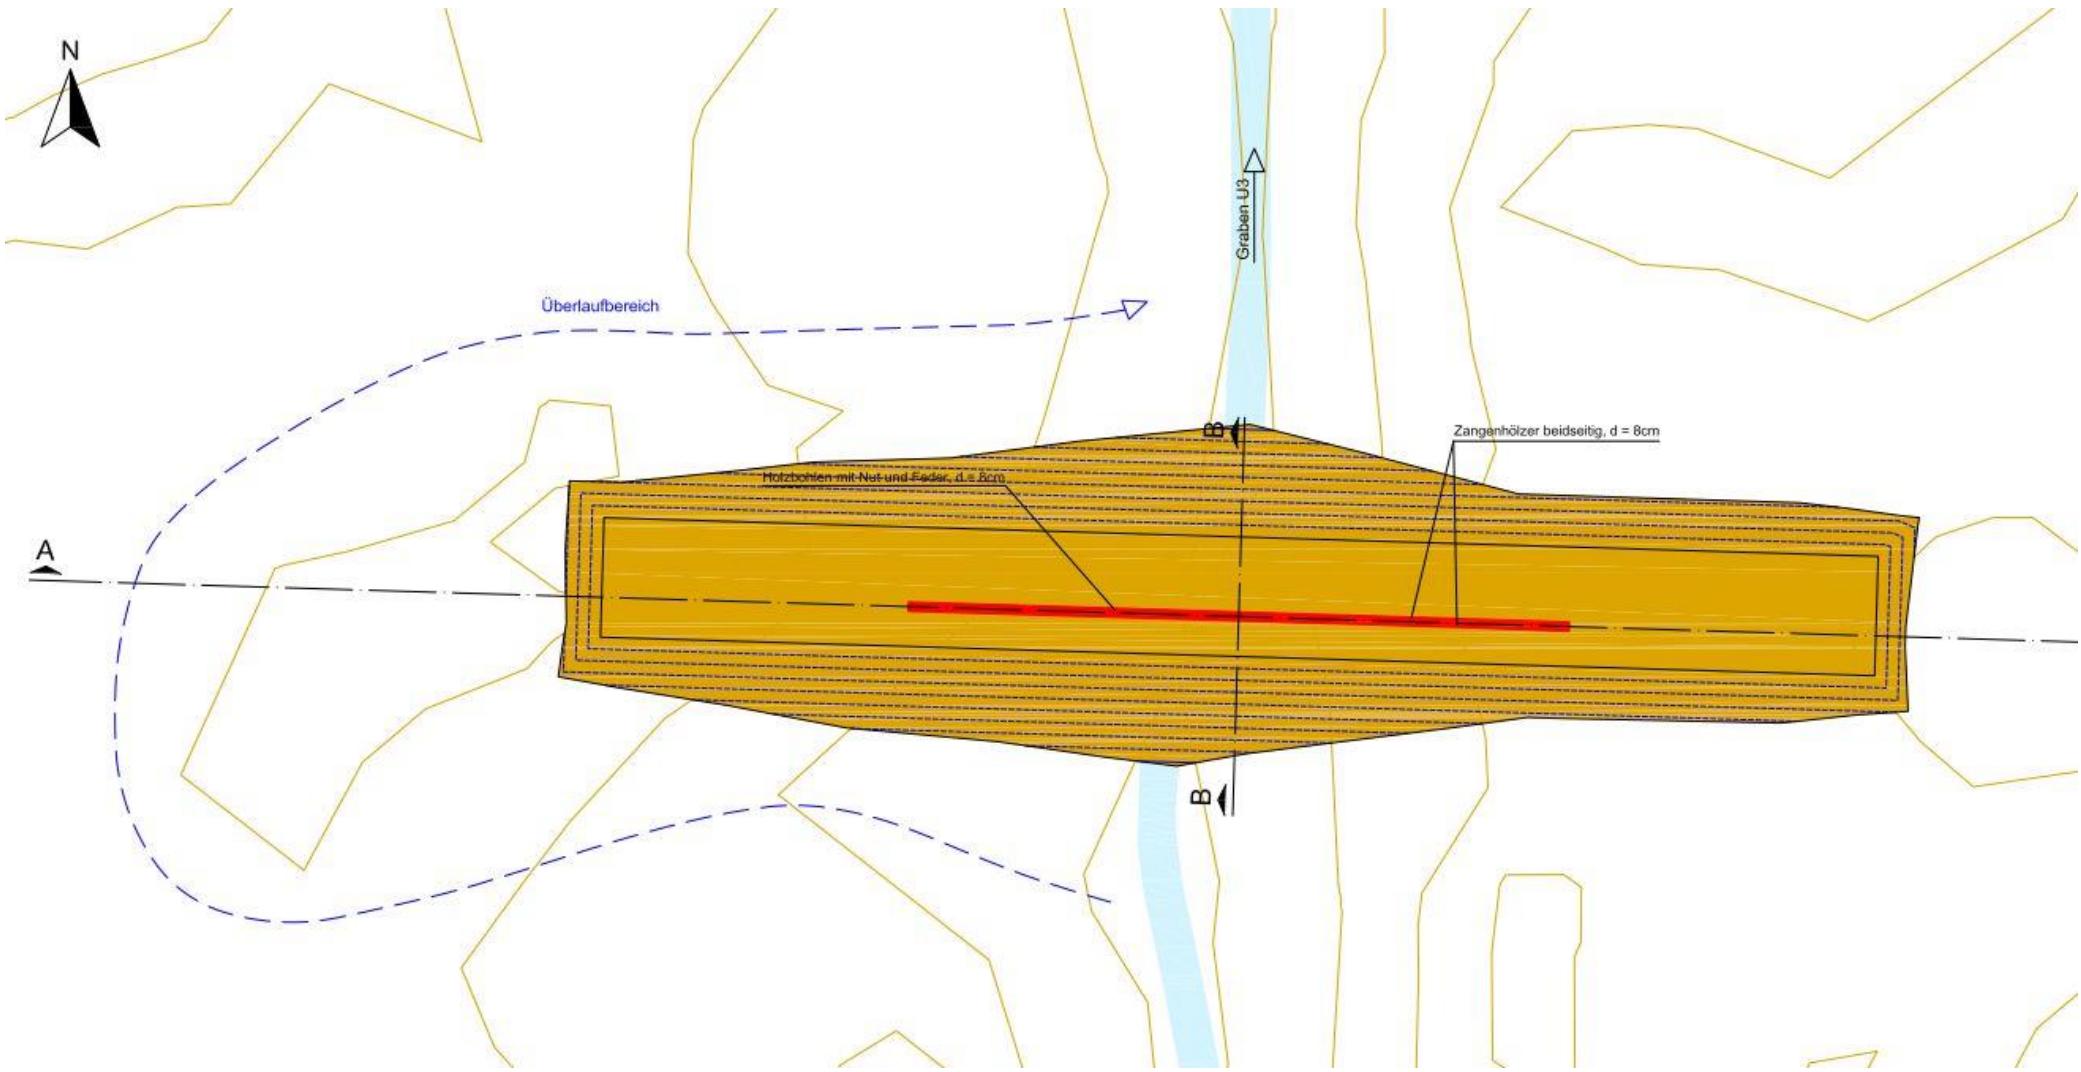
Holz-Torf-Dammbauwerk - Aufsicht

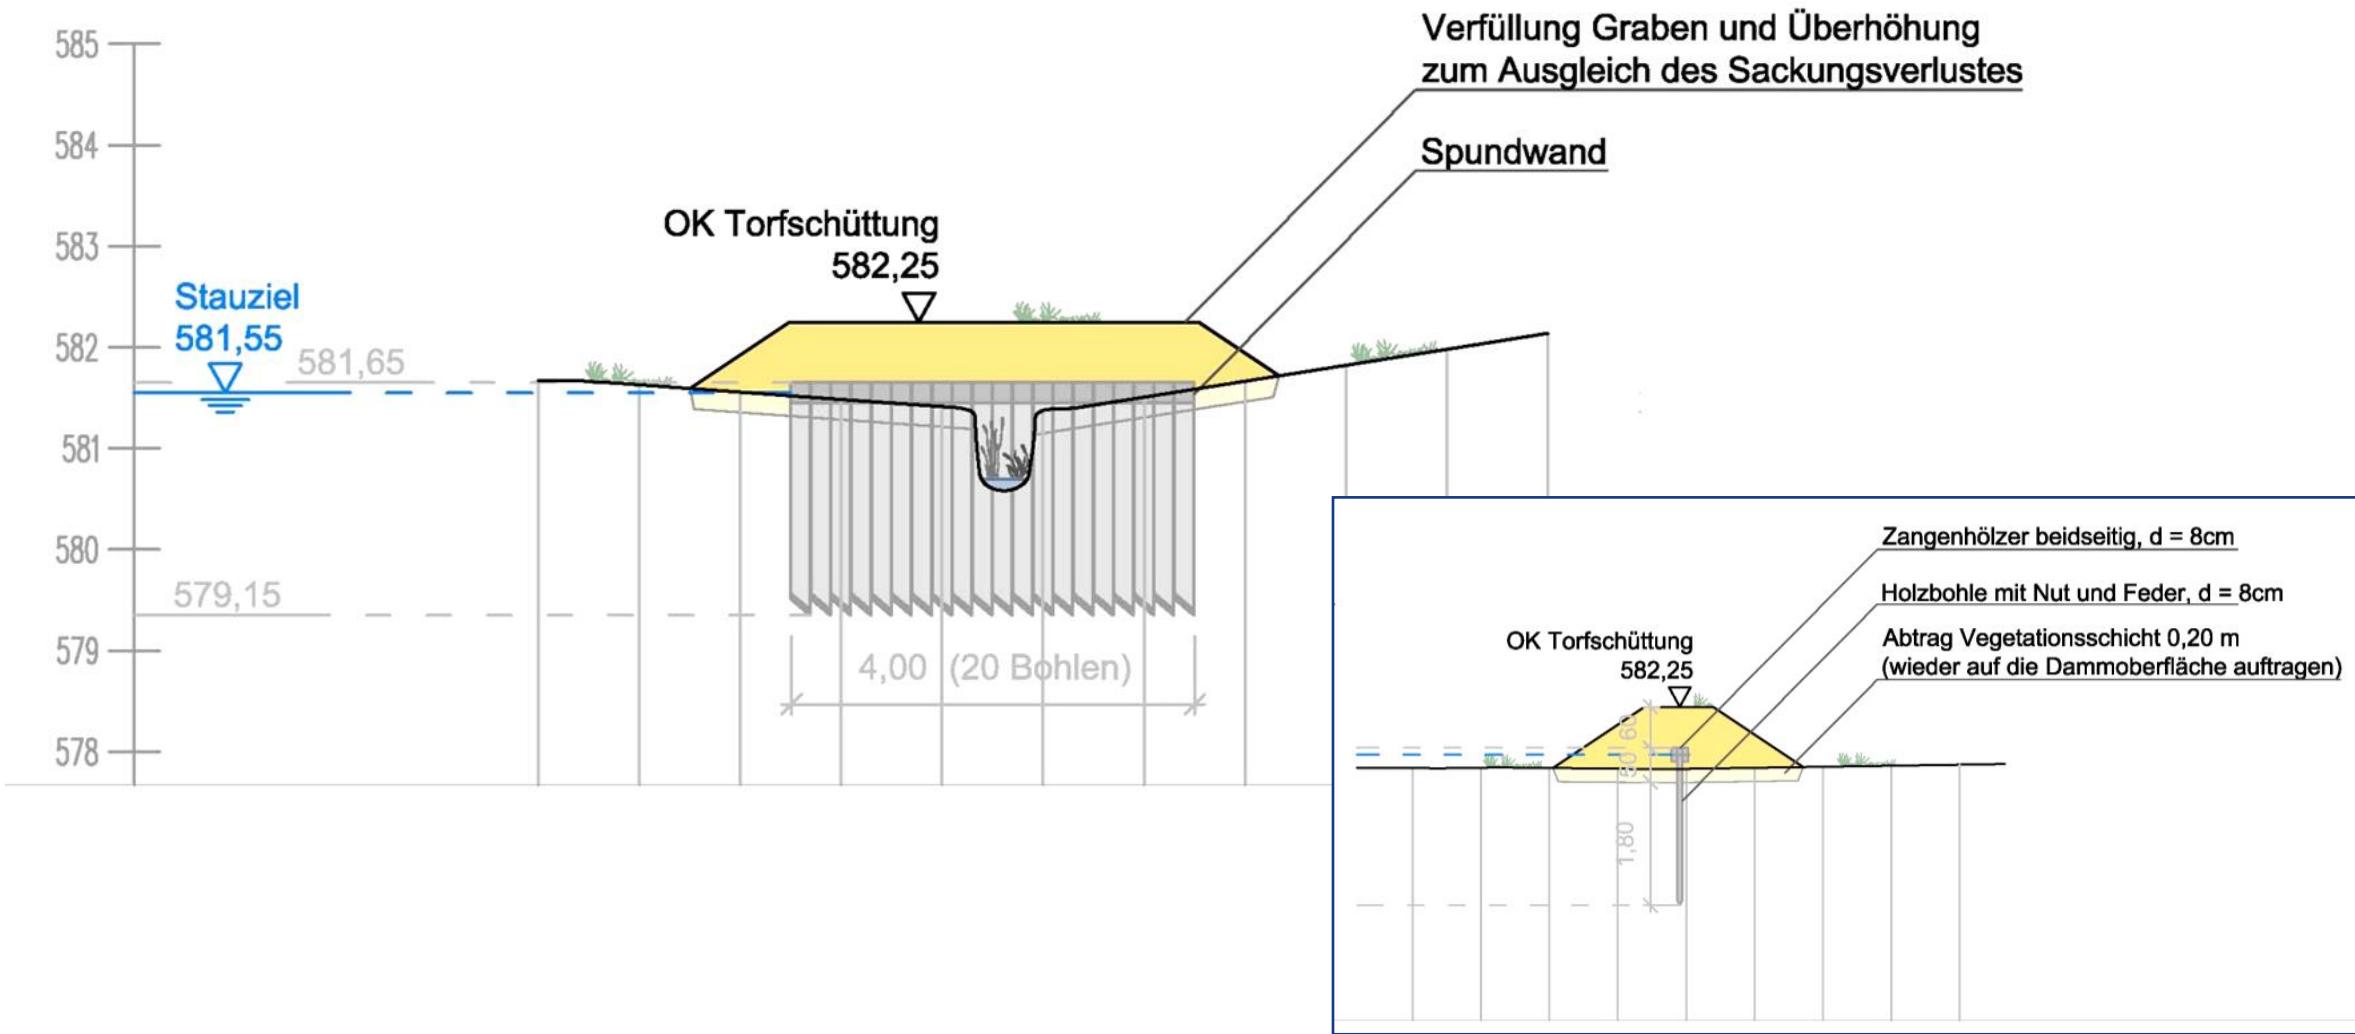
Holz-Torf-Dammbauwerk – Längs-/Querschnitt

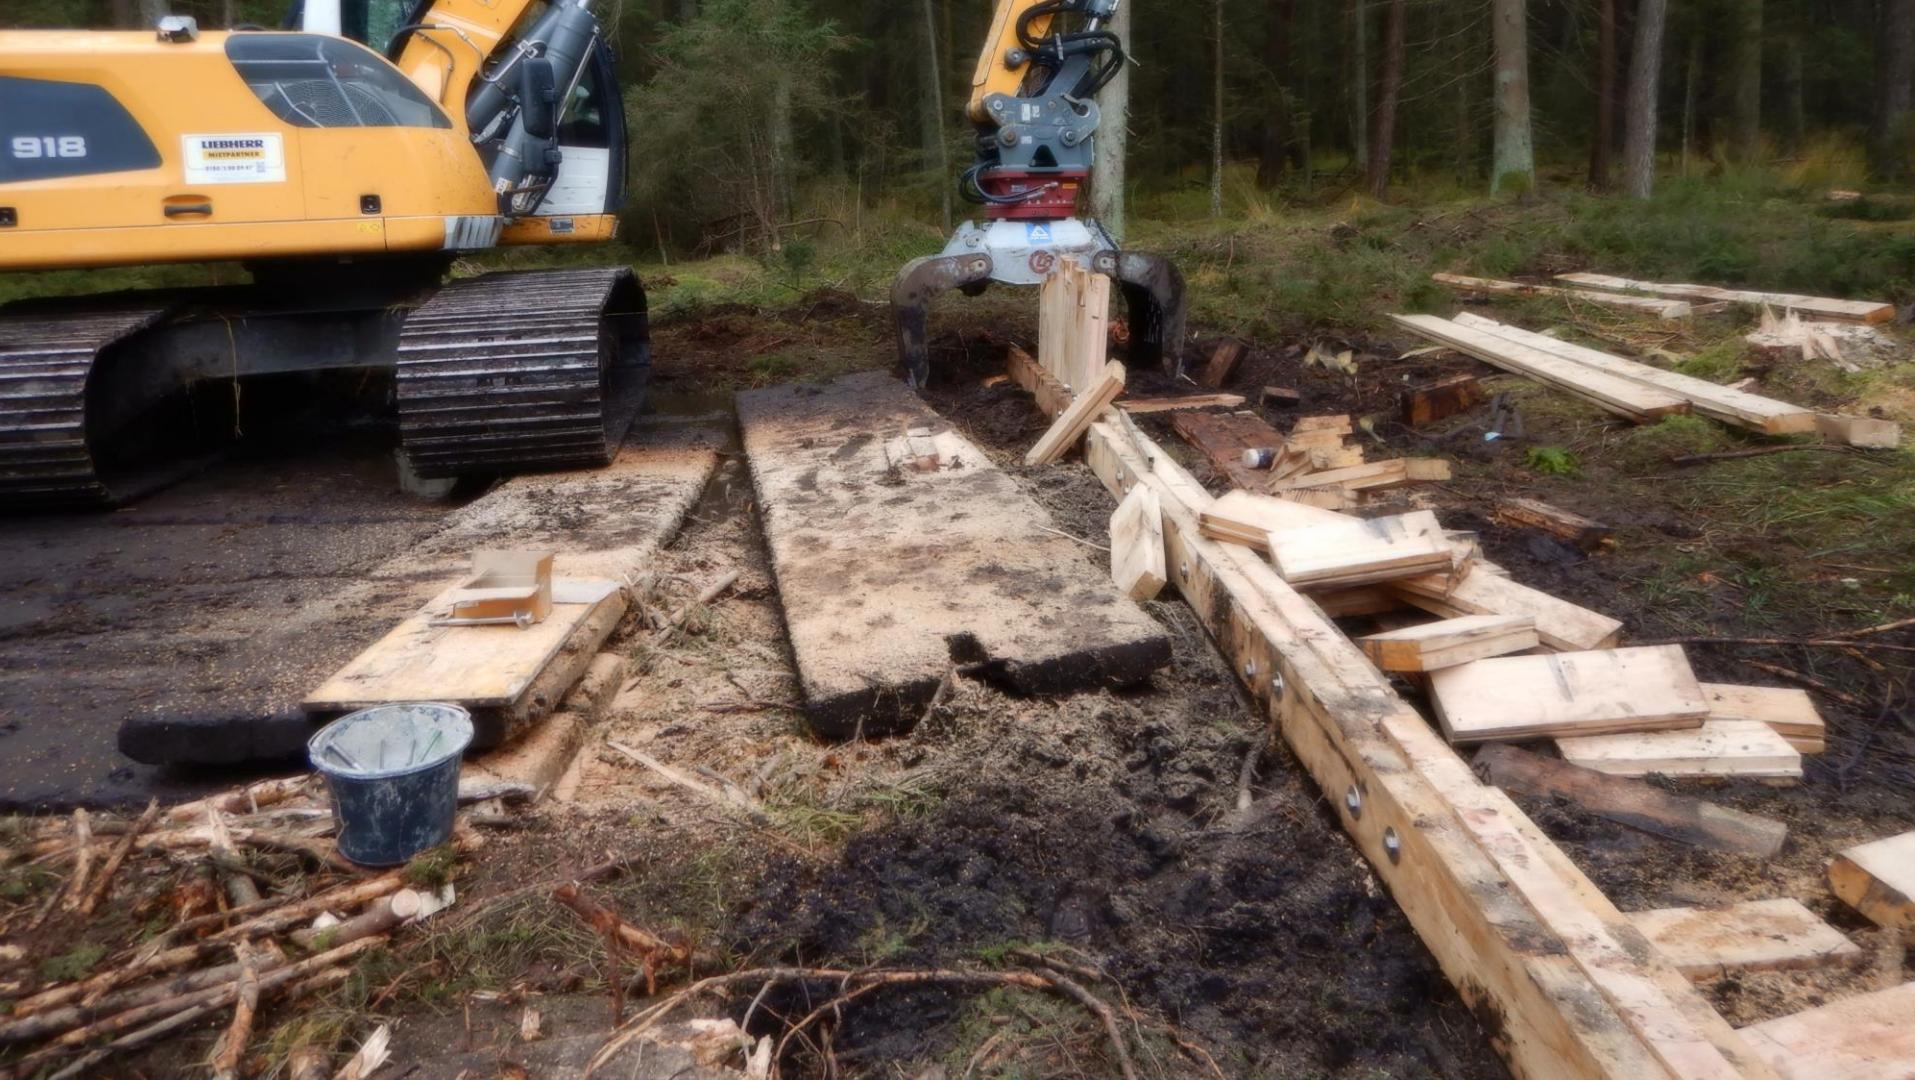
Holz-Torf-Dammbauwerk
