Wiedervernässung Ummendorfer Ried

Vortrag Wilhelmsdorf 07.11.2024

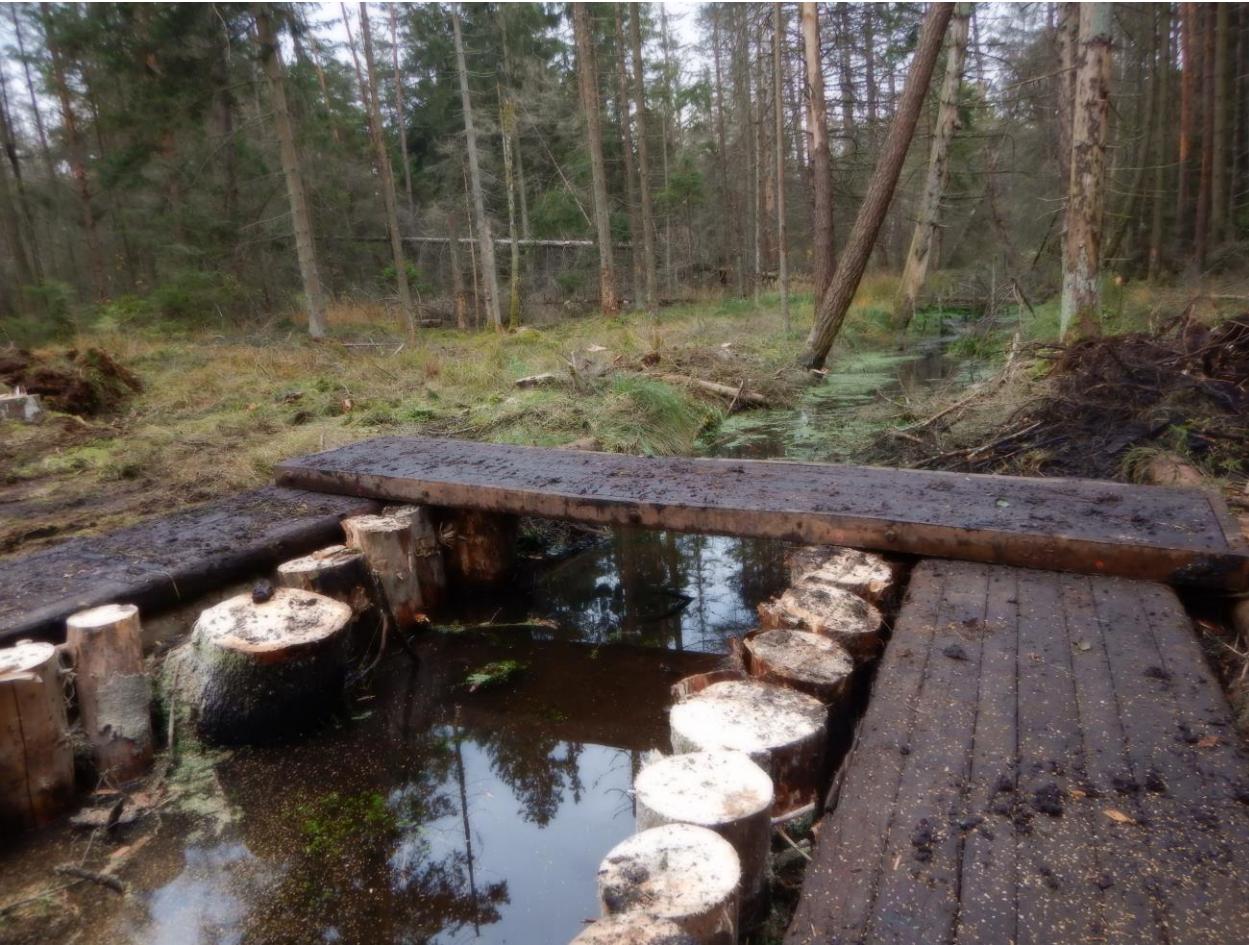
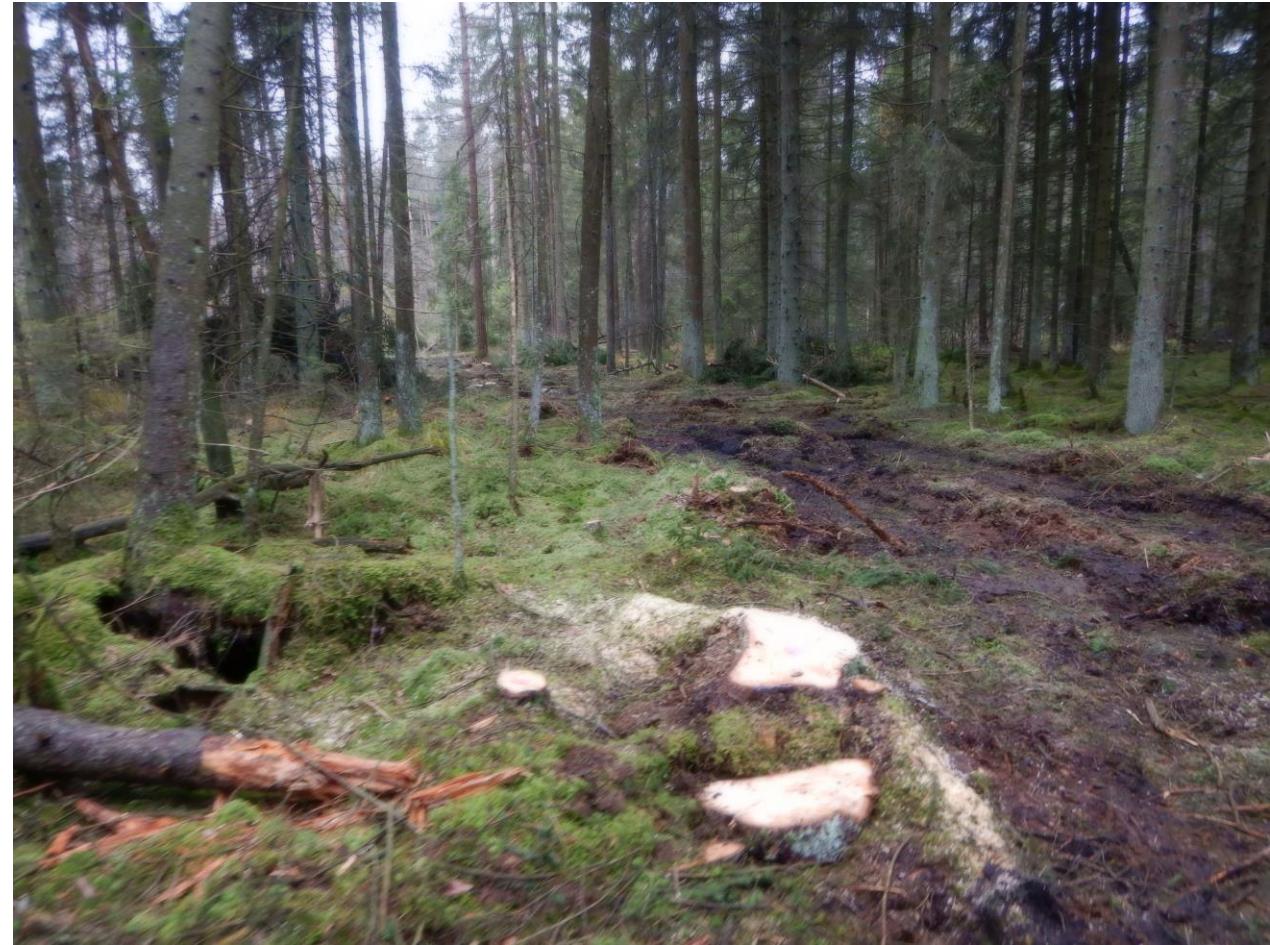
Holz-Torf-Dammbauwerk

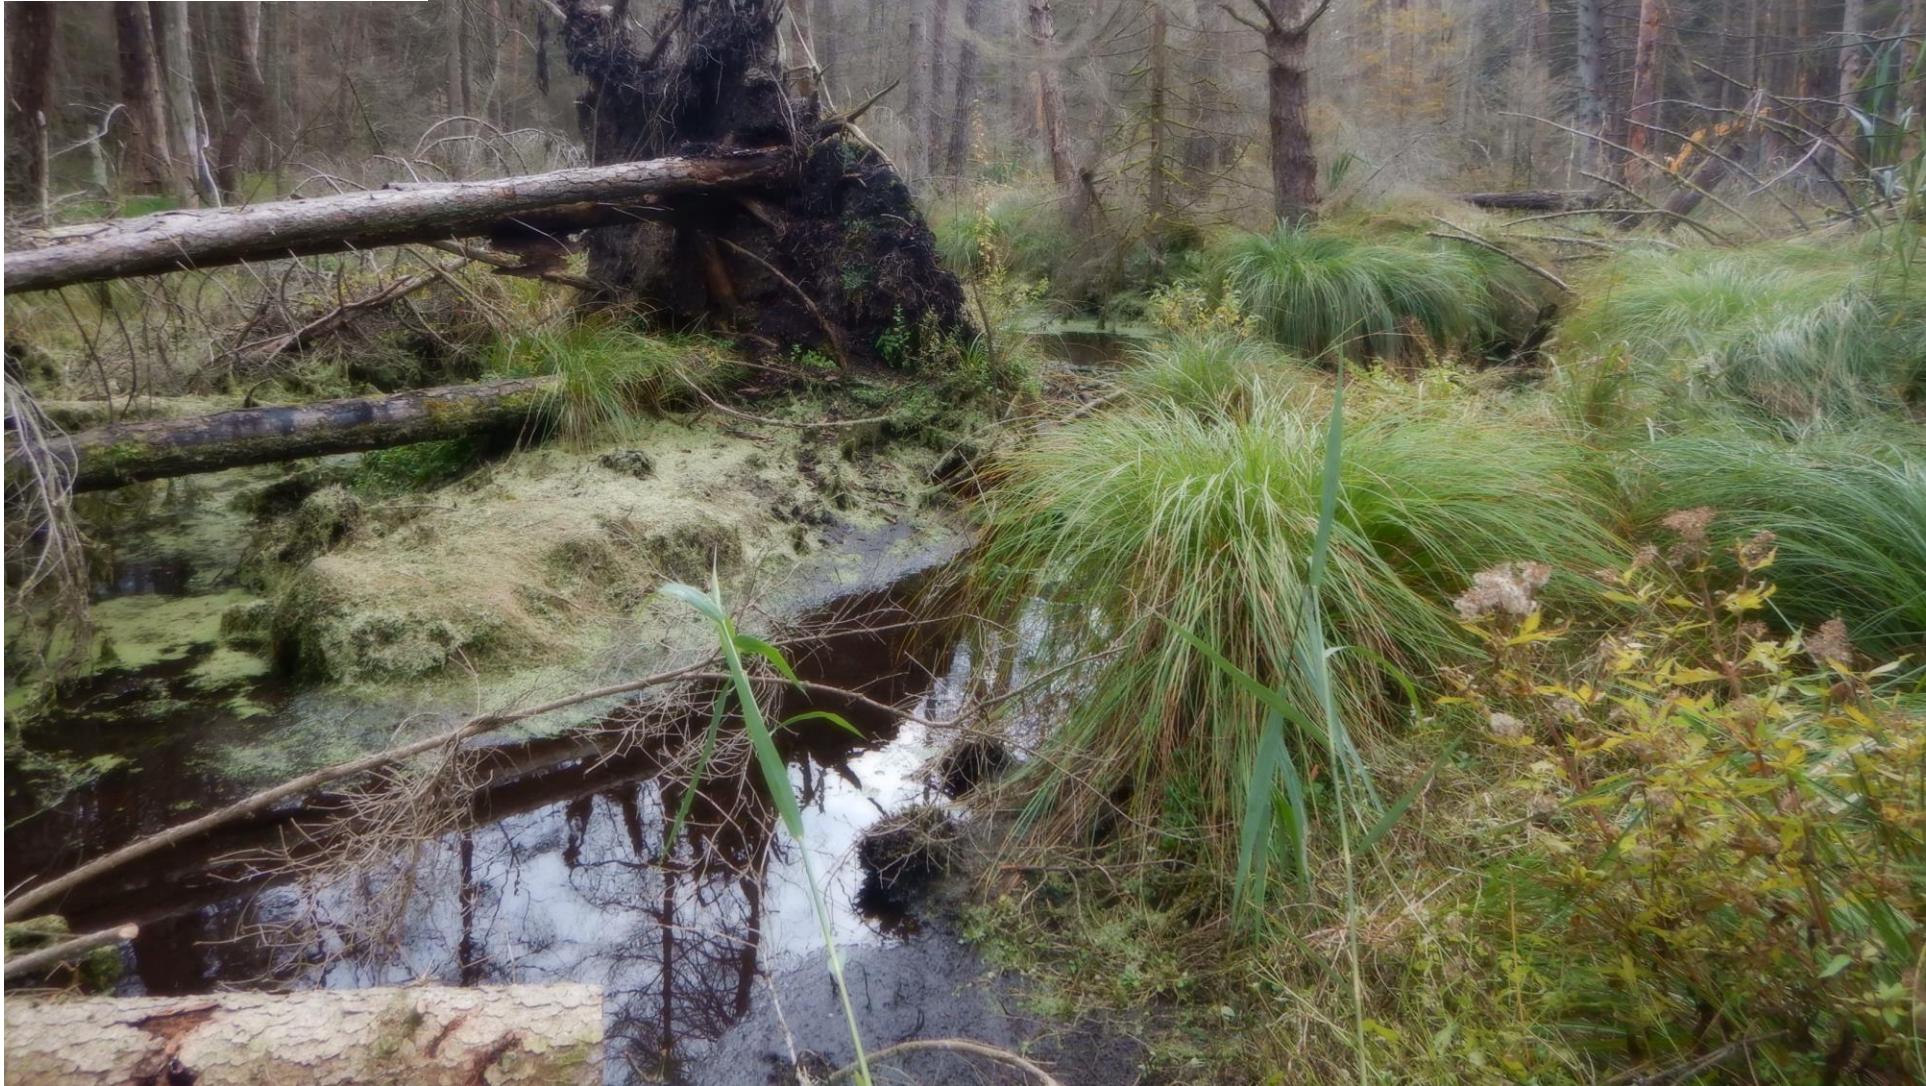
Holz-Torf-Dammbauwerk Aufstaubereich

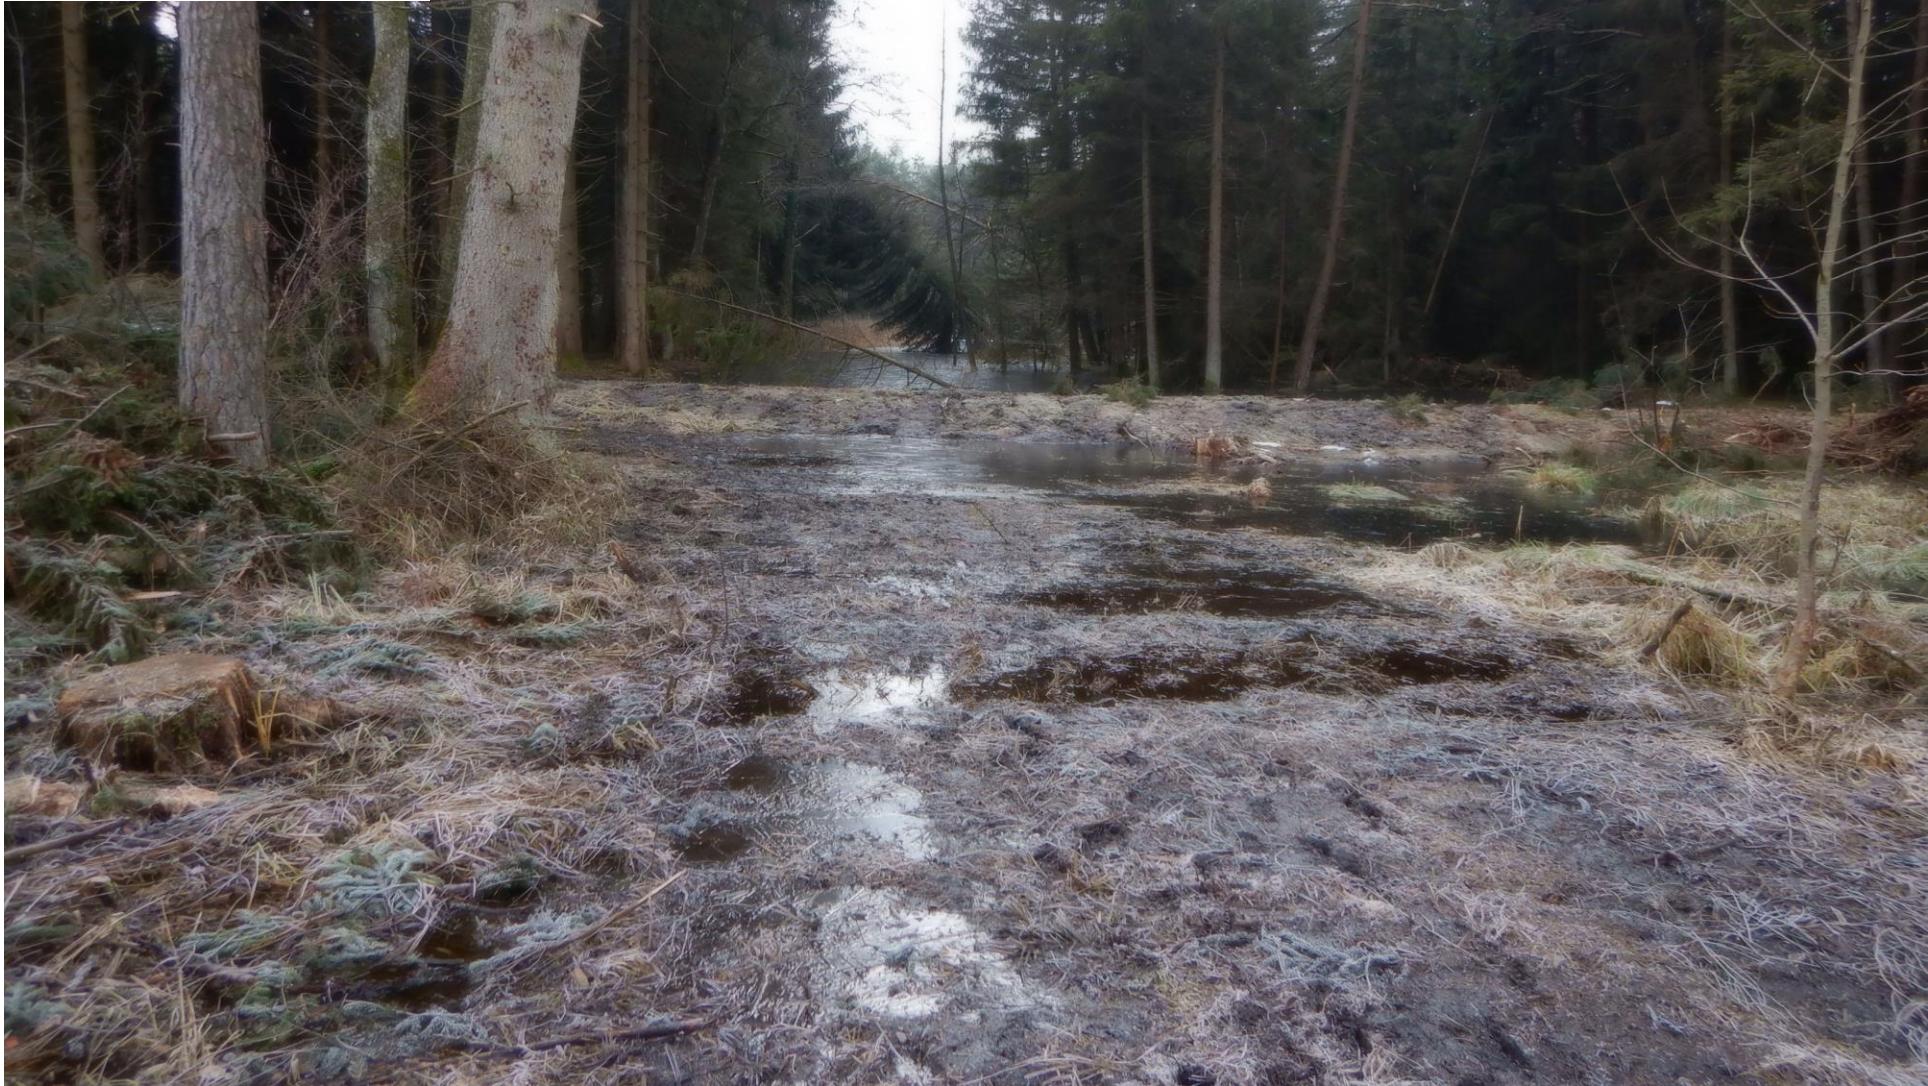
Holz-Torf-Dammbauwerk

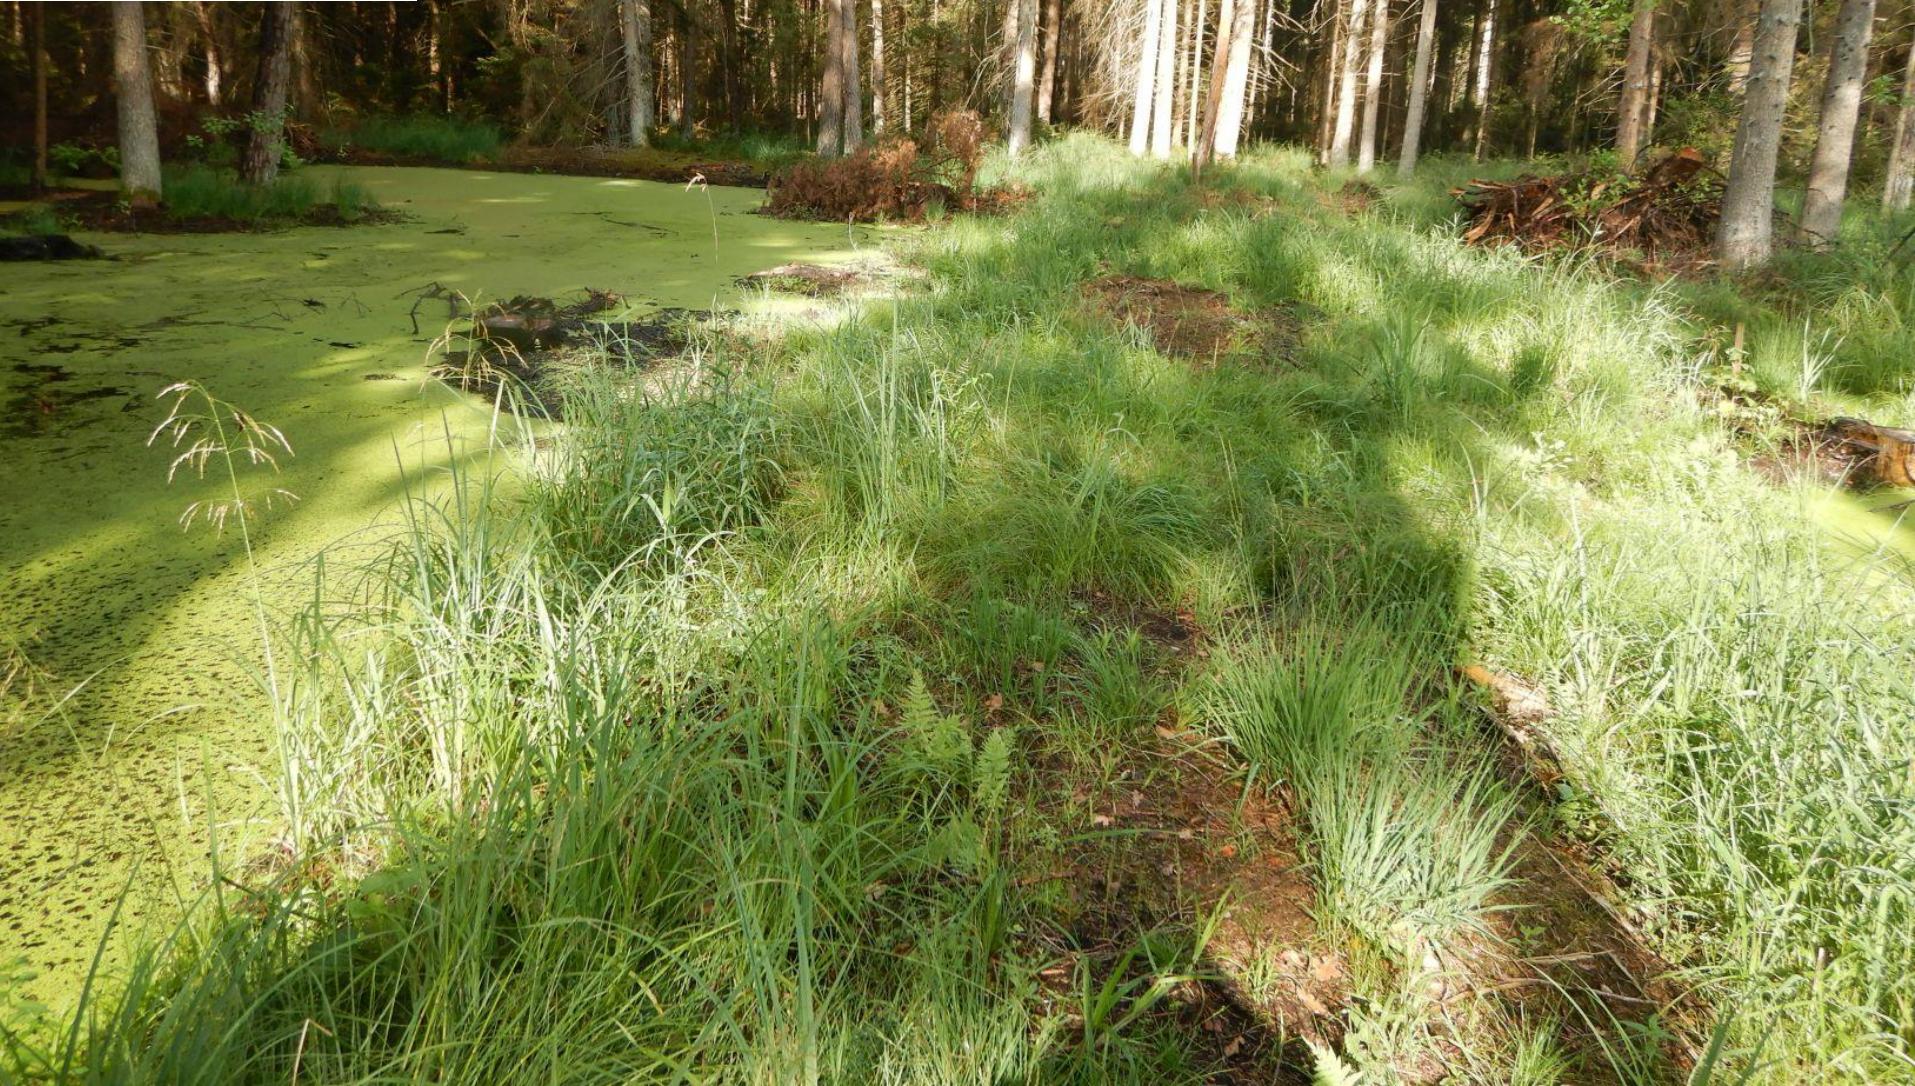
Holz-Torf-Dammbauwerk

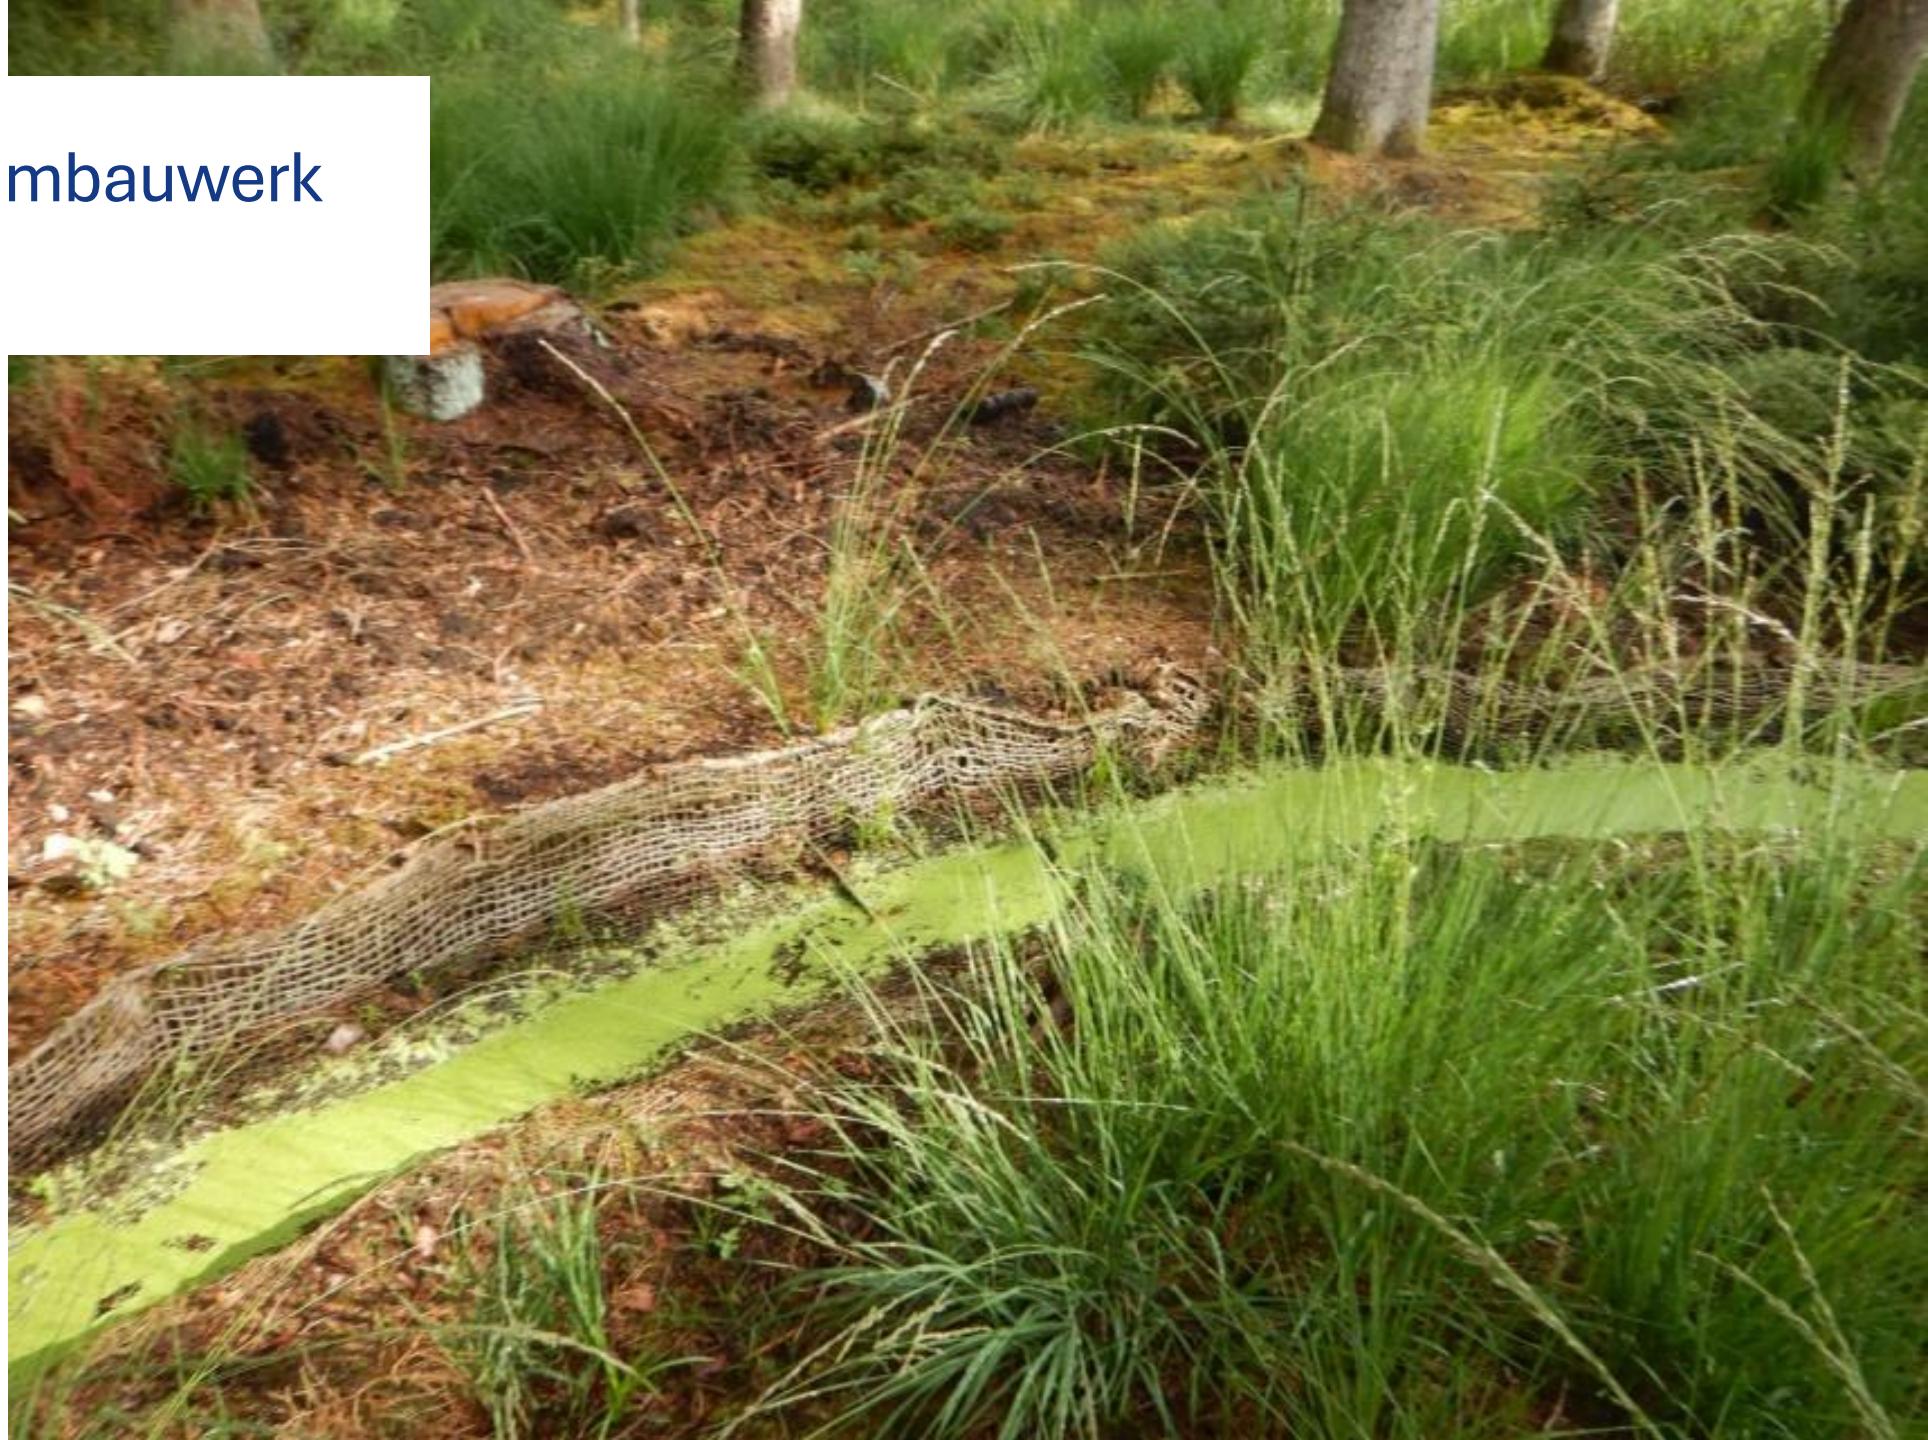
Holz-Torf-Dammbauwerk Überlaufgraben

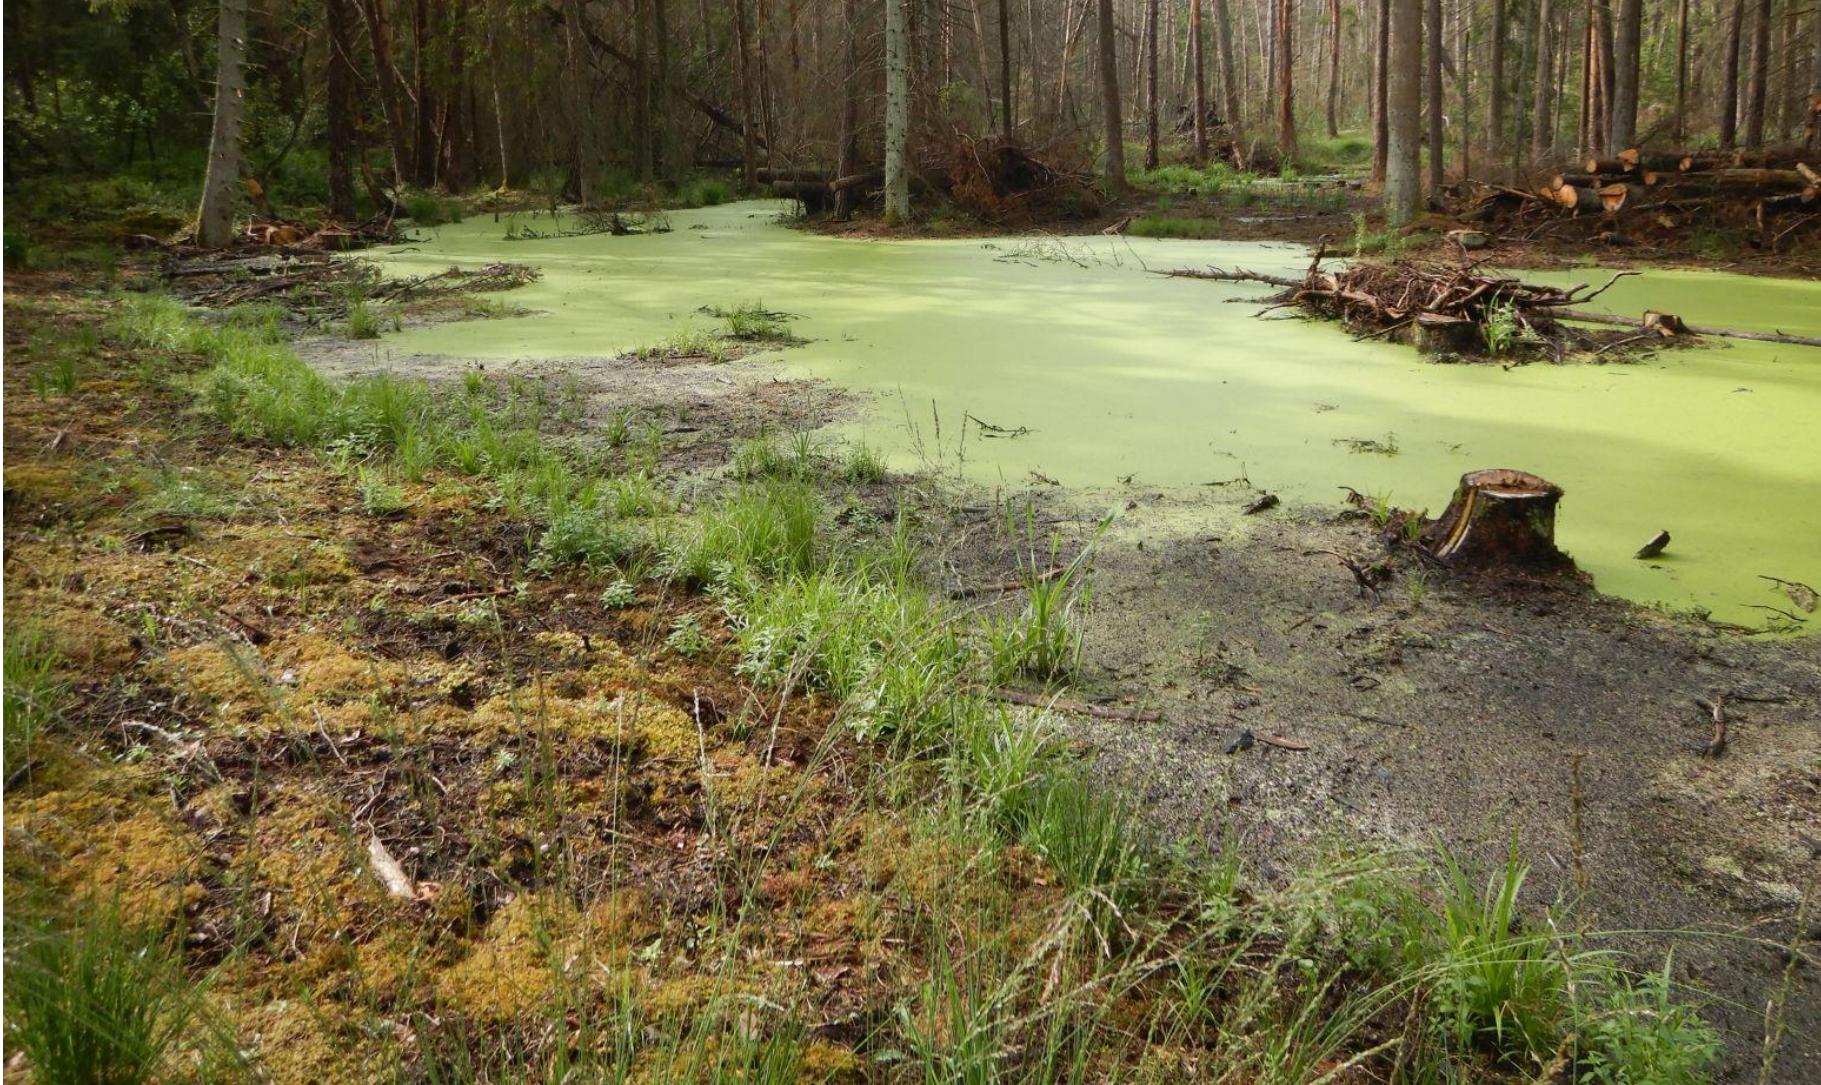
Holz-Torf-Dammbauwerk Aufstaubereich

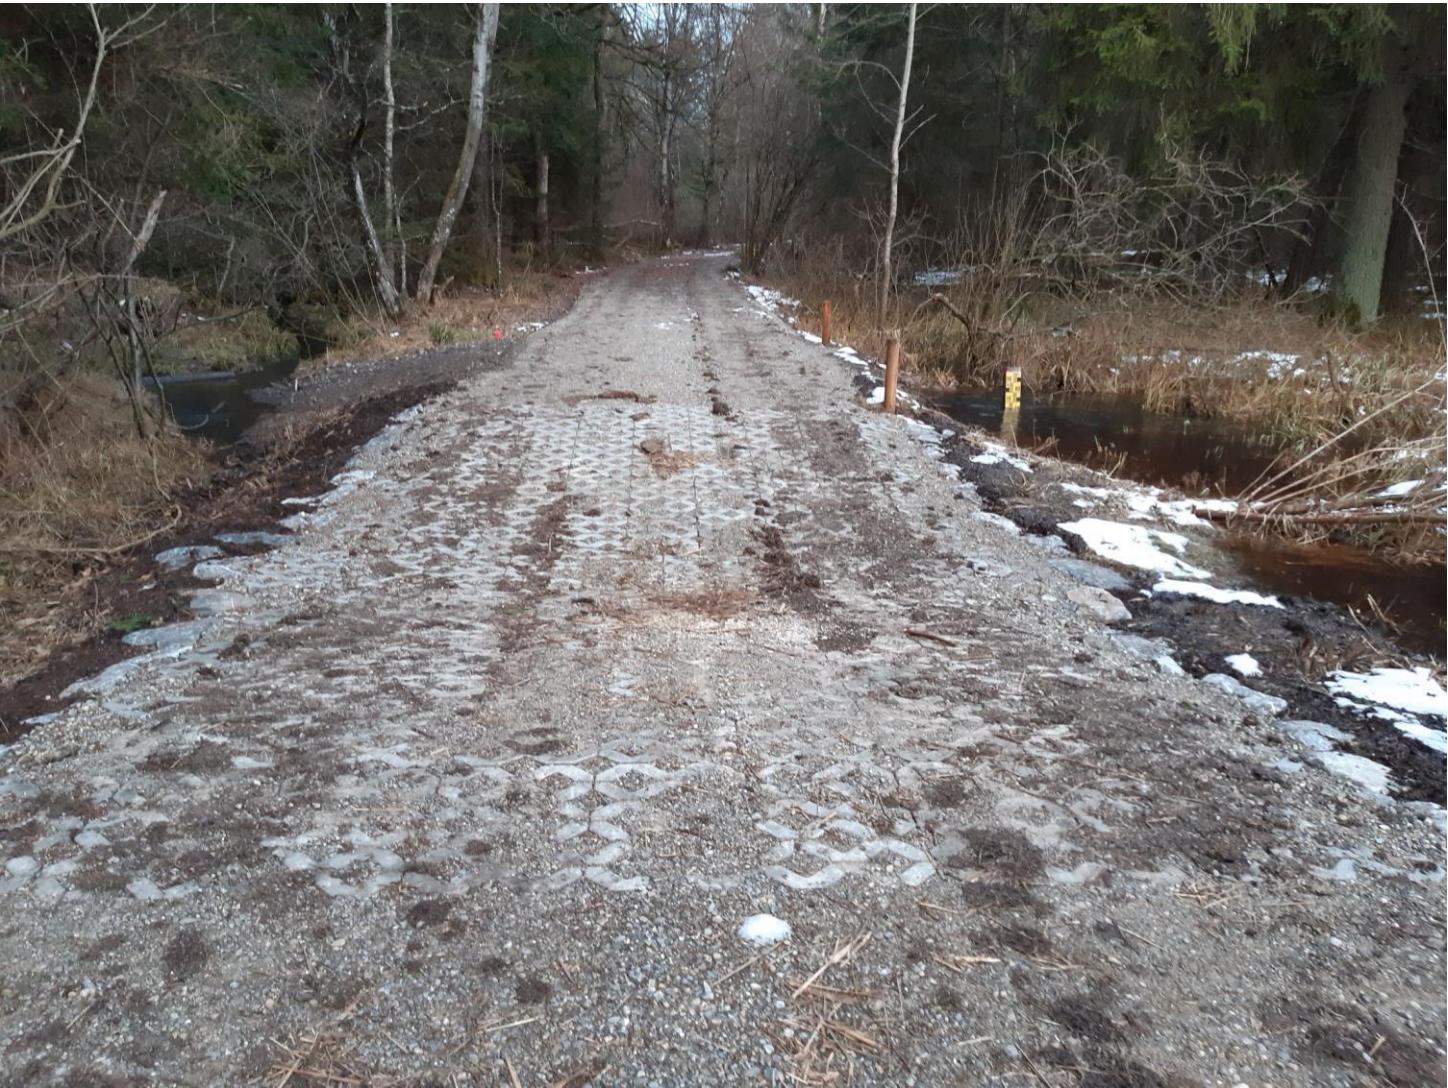
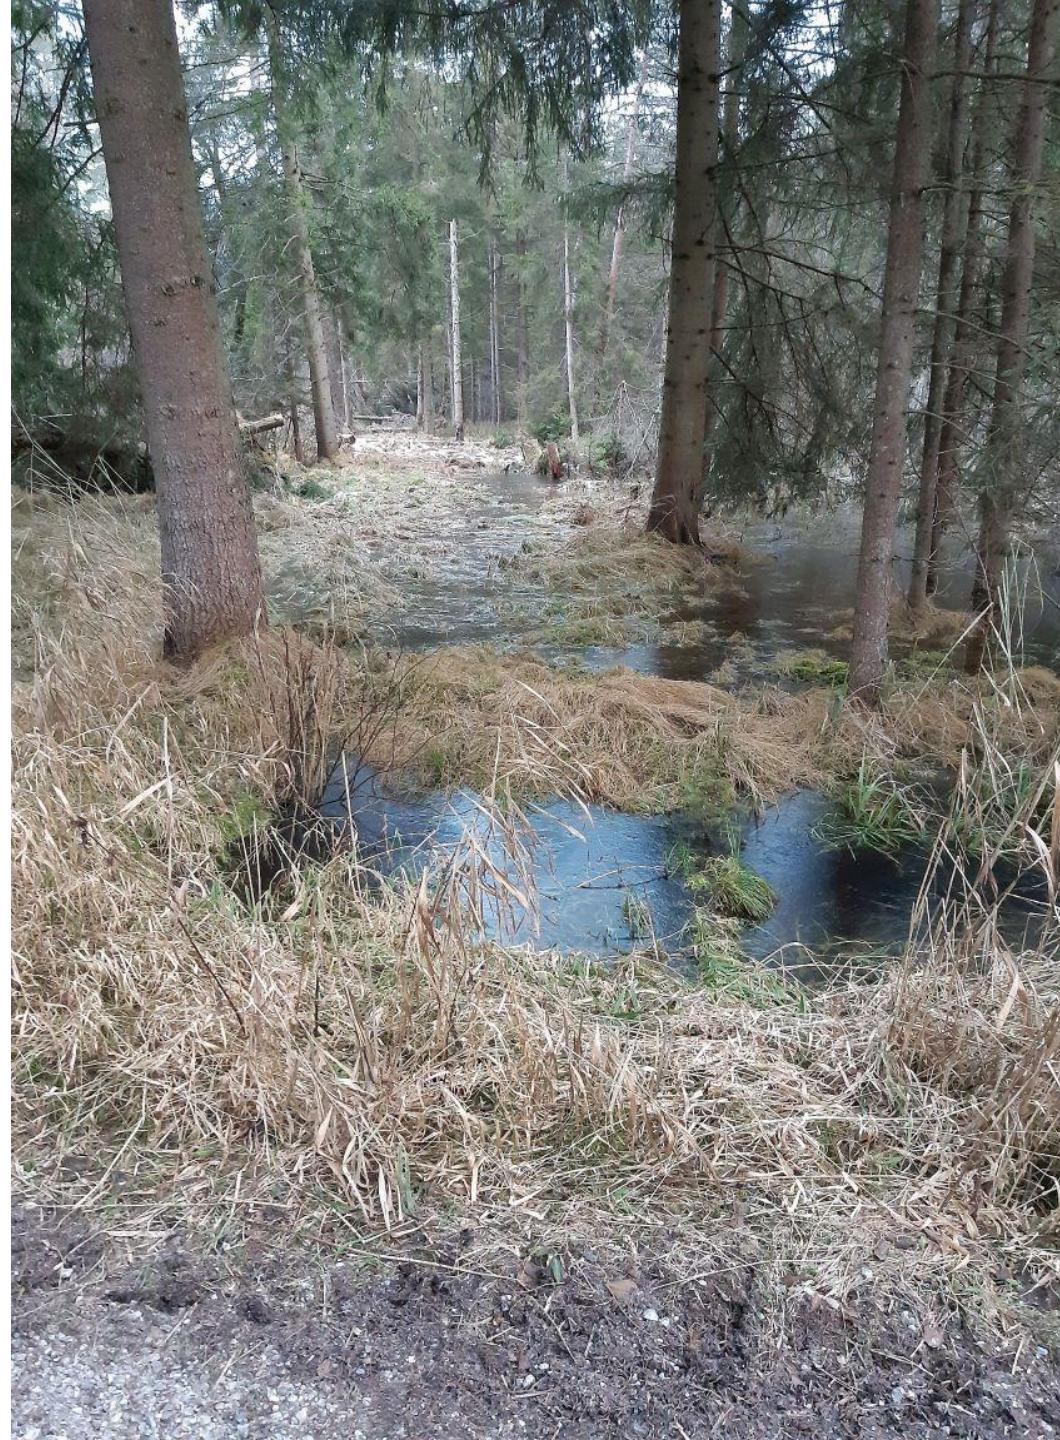
Weganhebung mit Überlauf

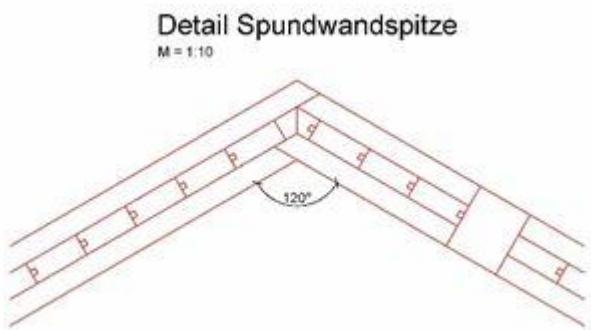
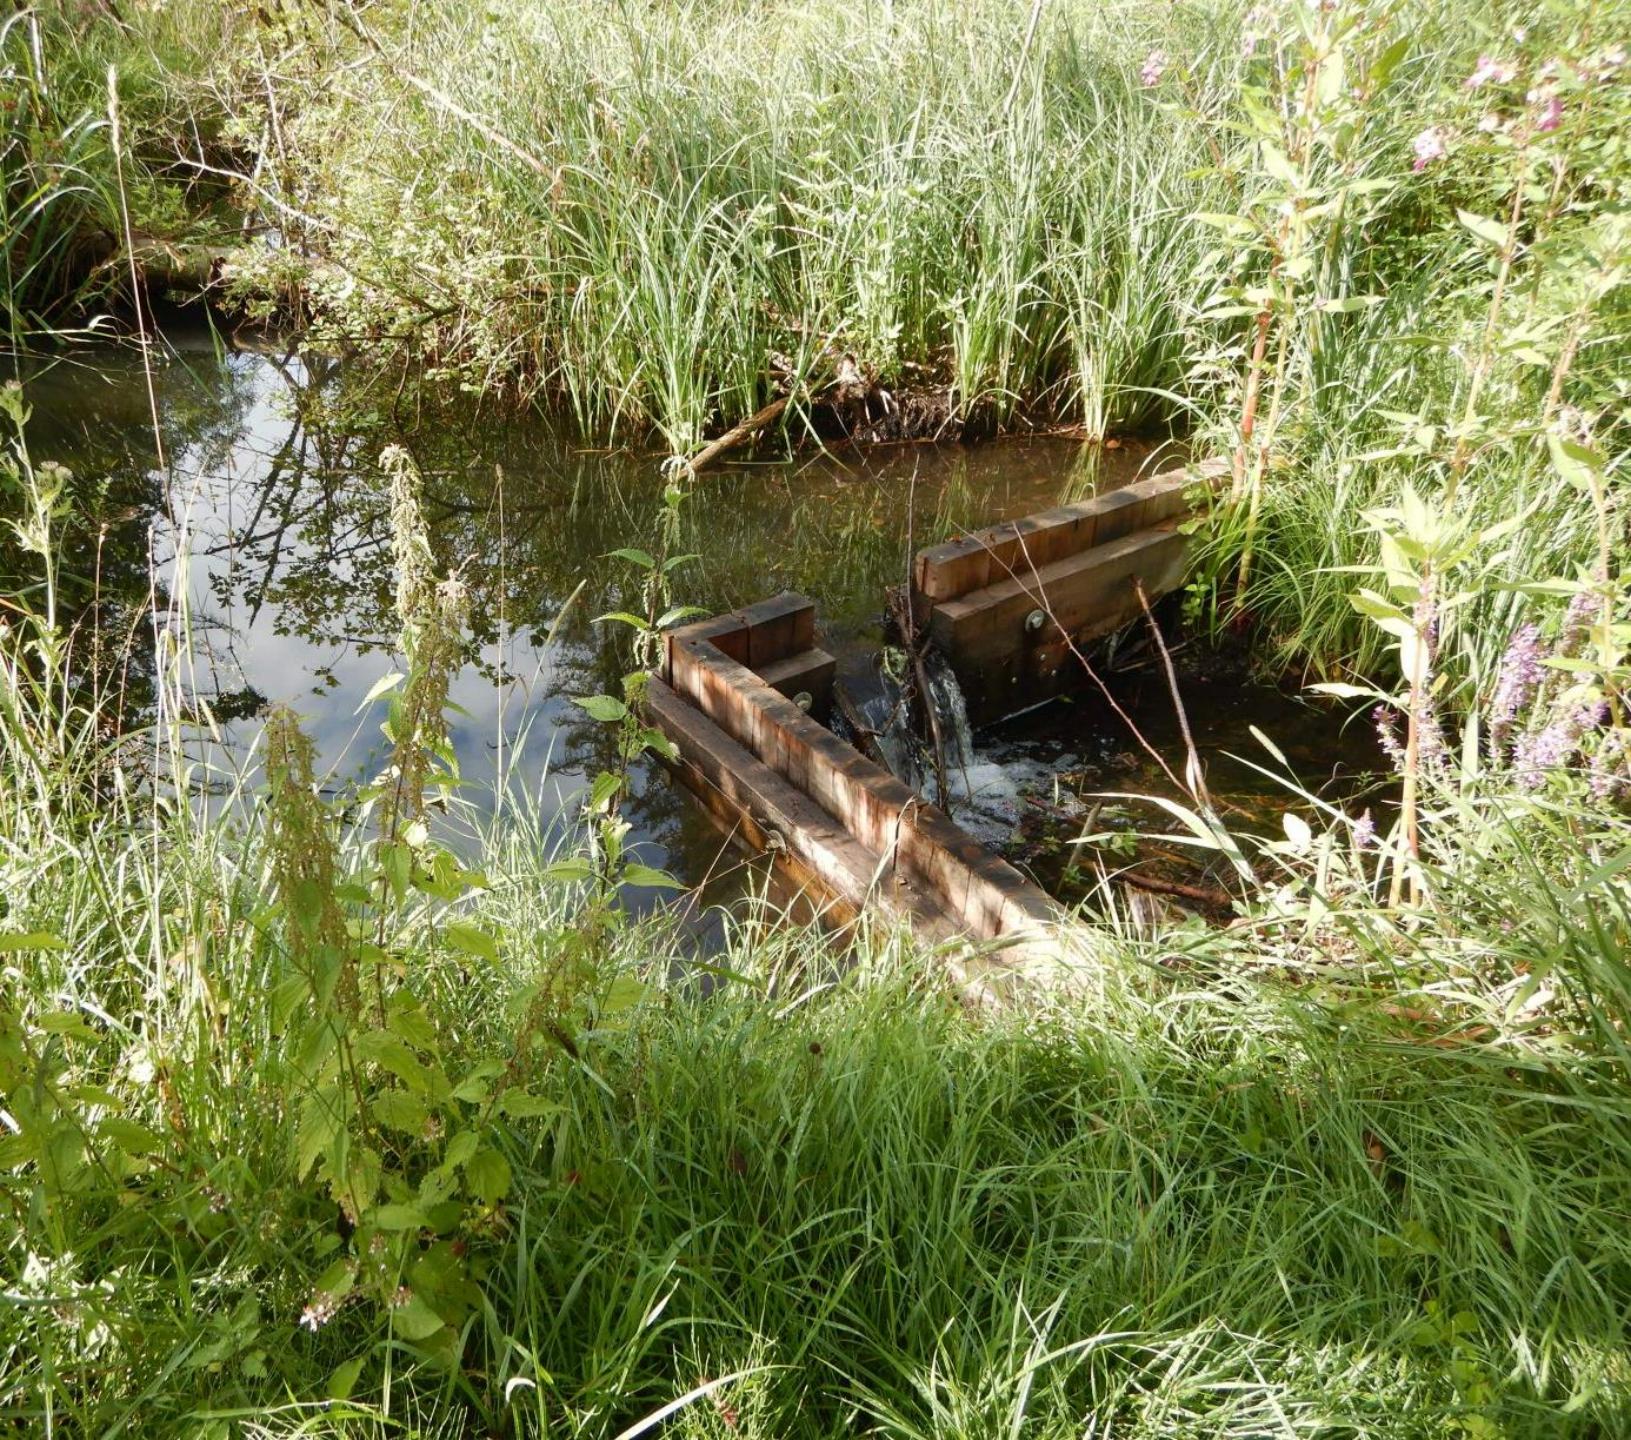
Sohlschwelle aus Spundwand

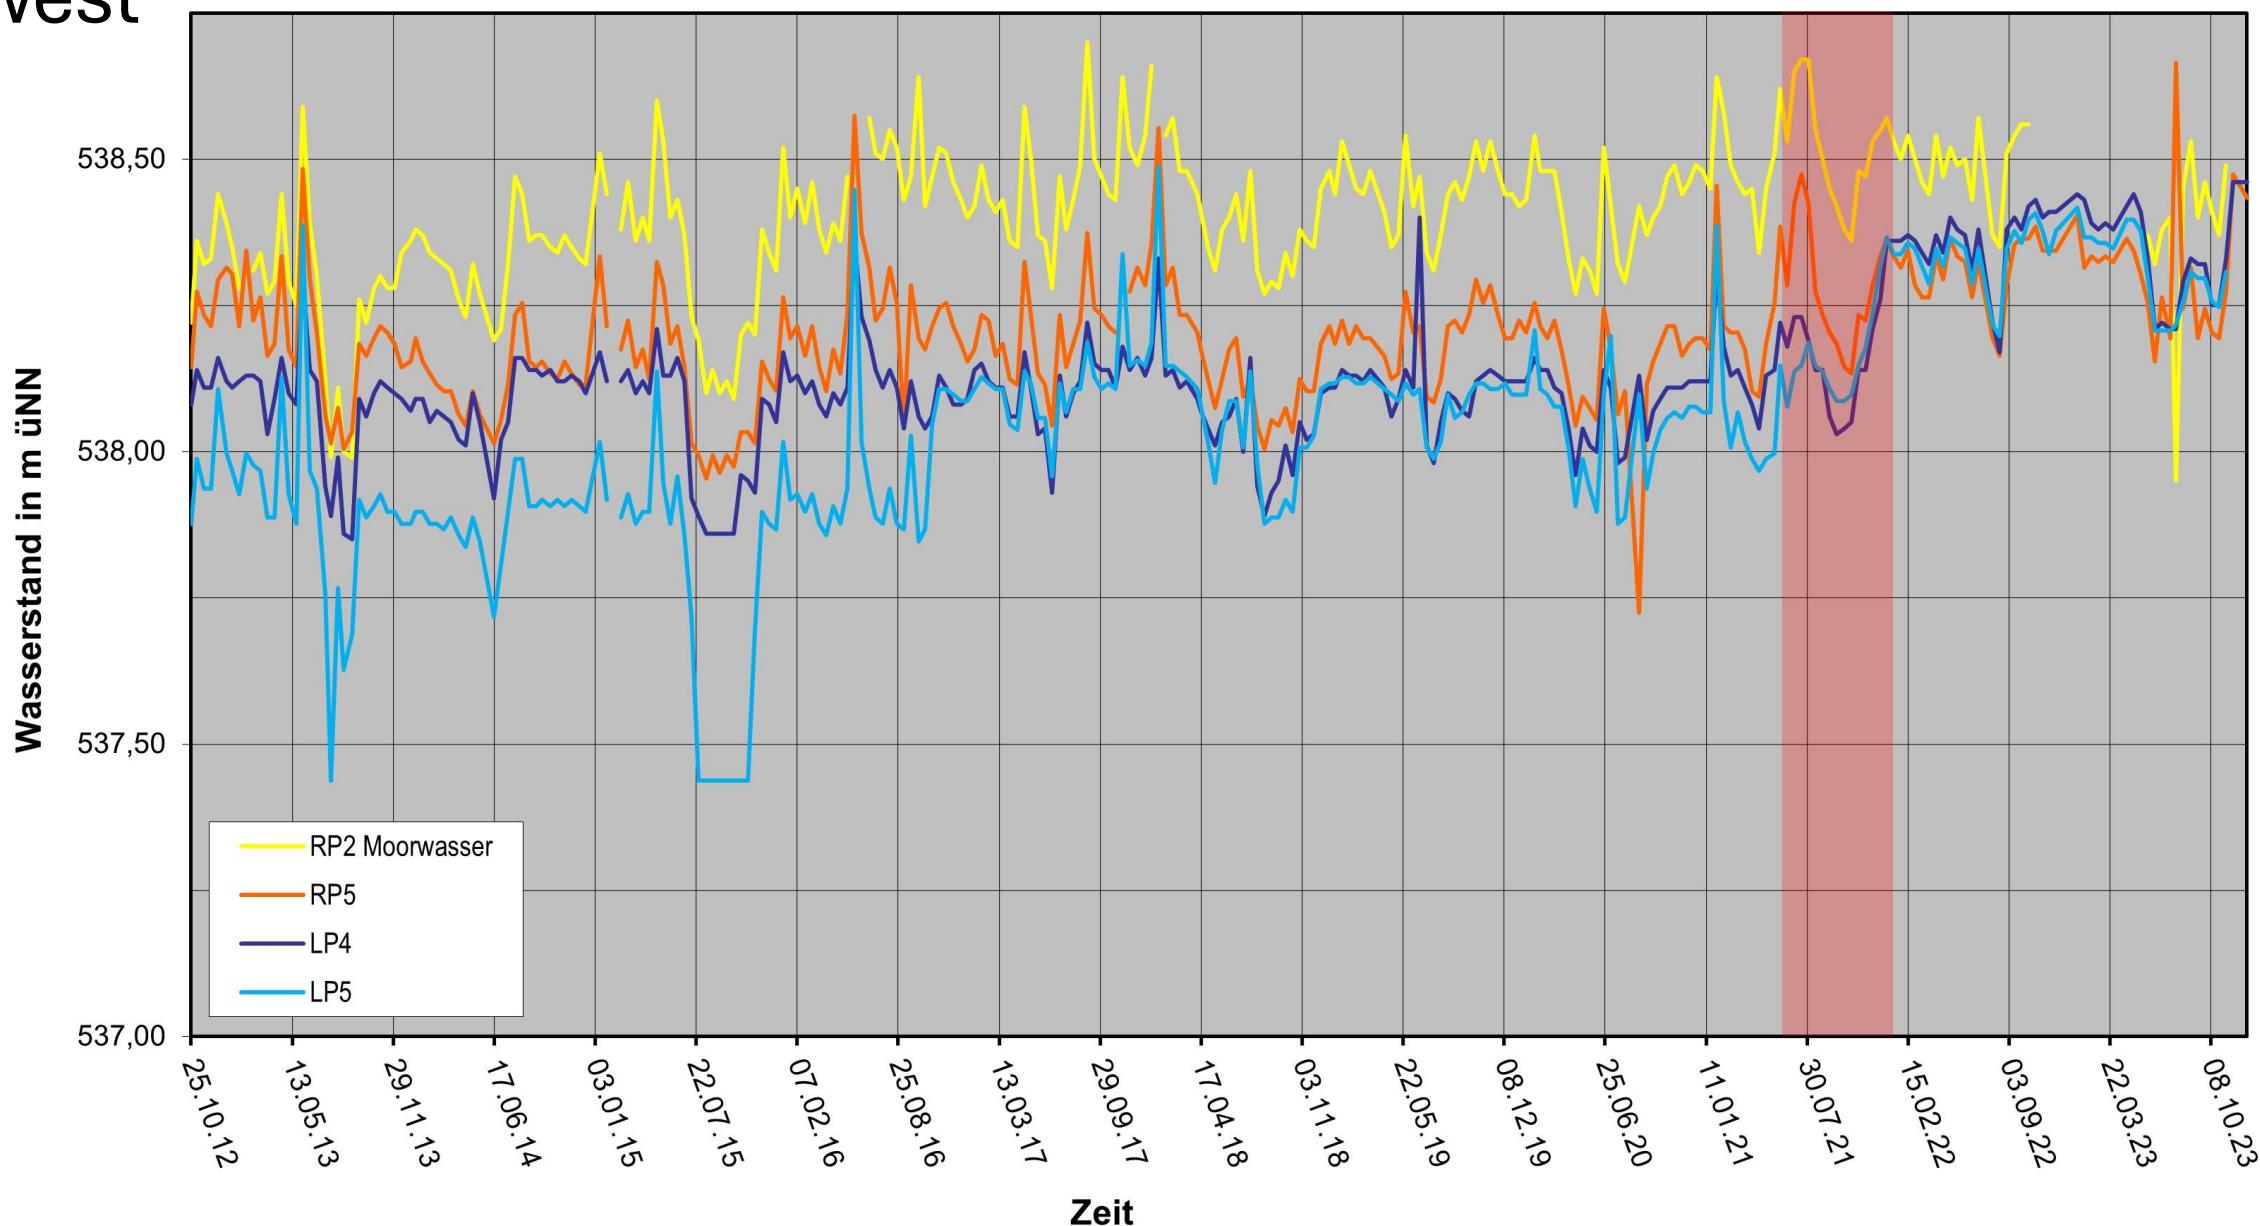
Pegelganglinien Ummendorfer Ried - Monitoring West

10/2012 - 12/2023

Südwest

Wiedervernässungs-
maßnahmen
