Wiedervernässung Ummendorfer Ried

Vortrag Wilhelmsdorf 07.11.2024

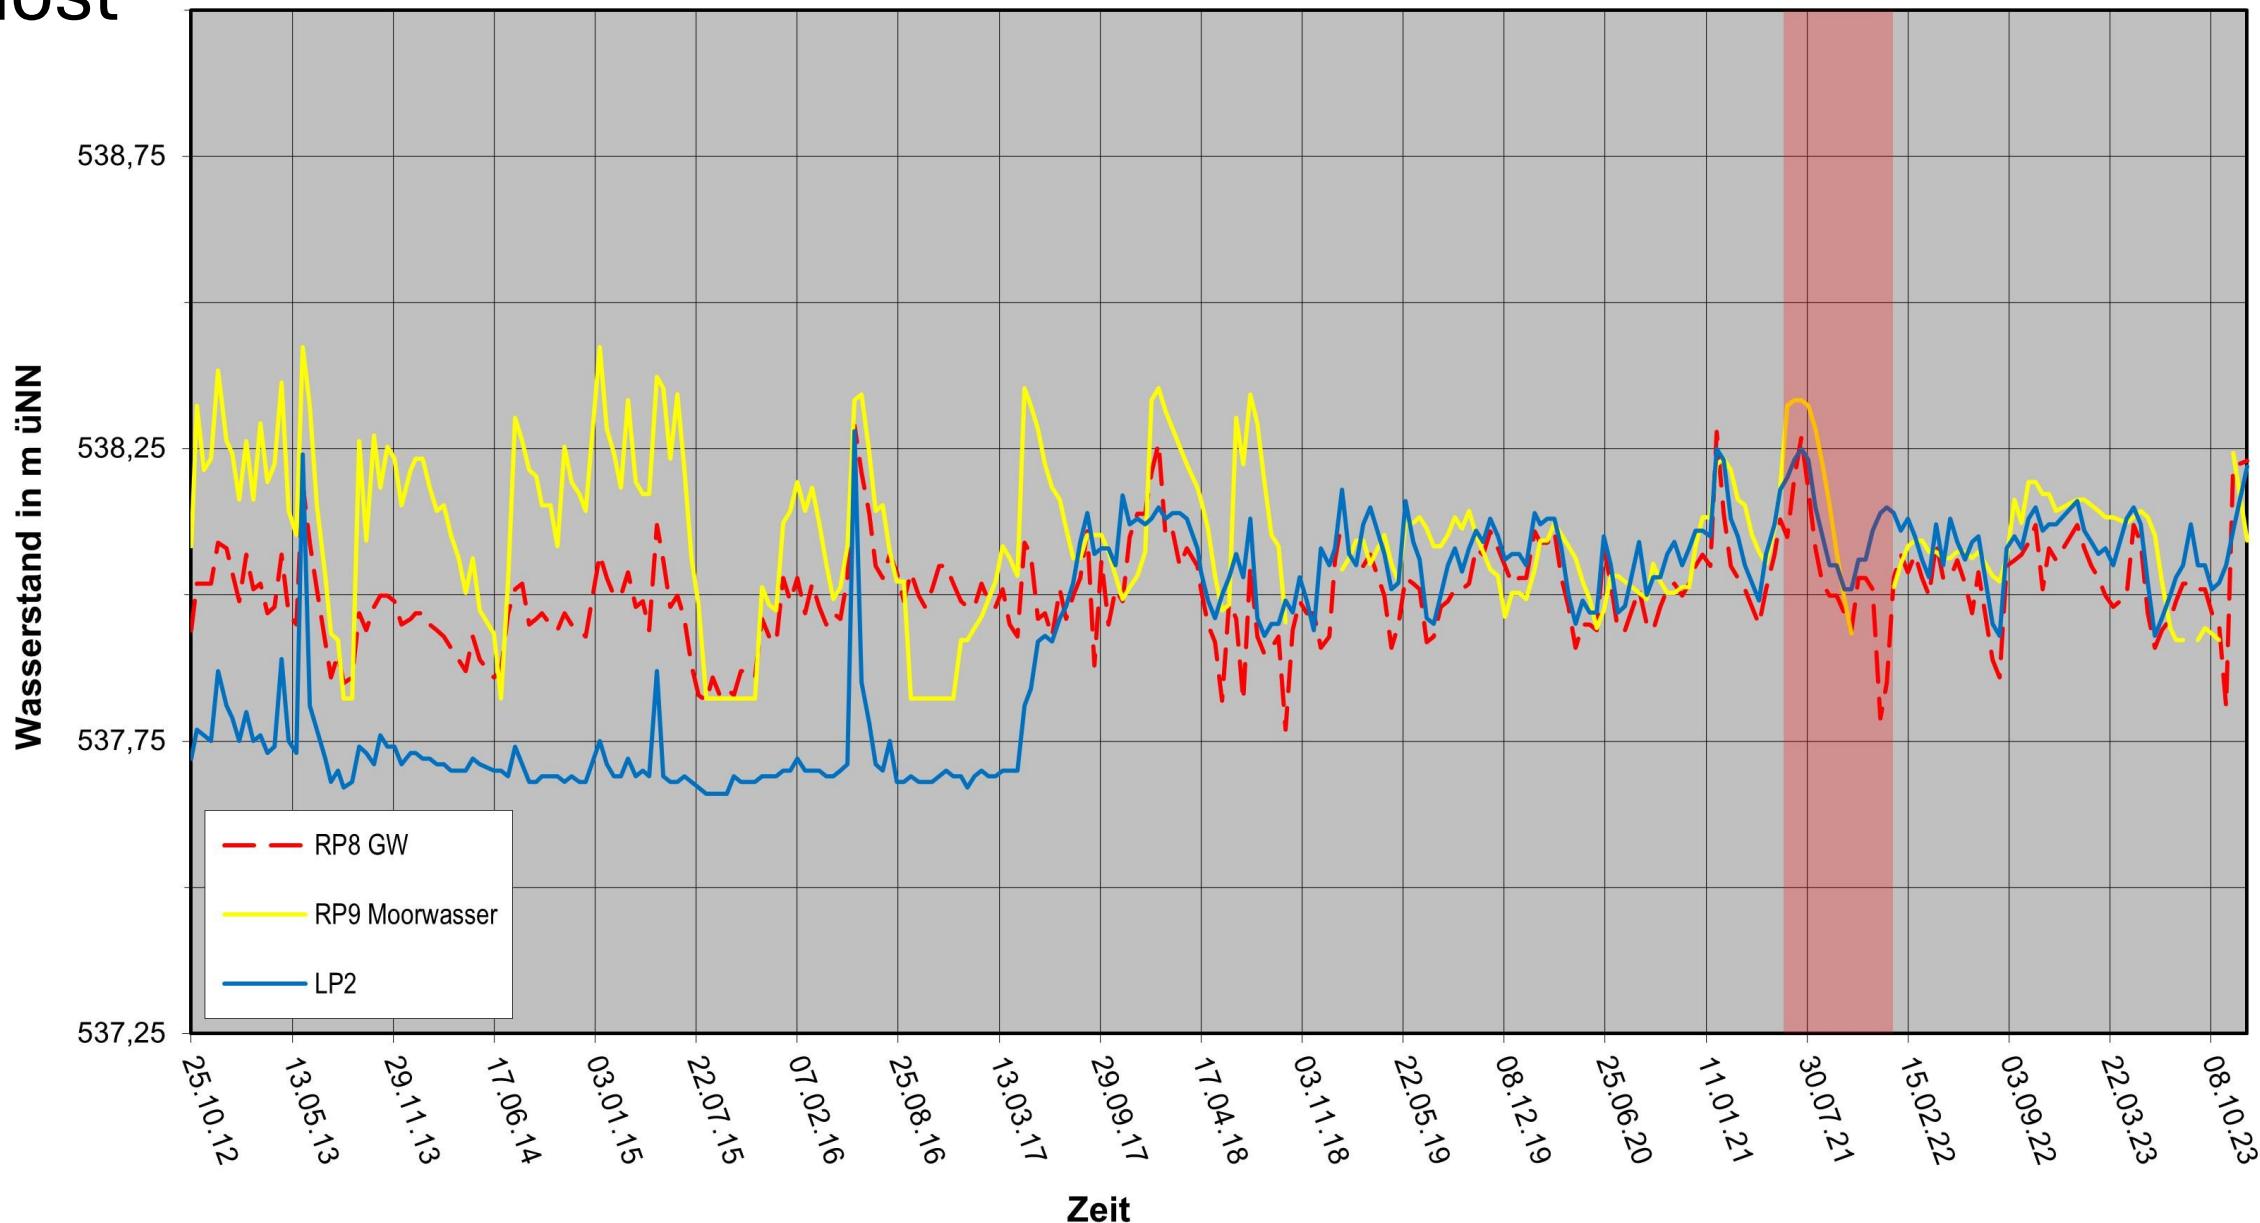
Pegelganglinien Ummendorfer Ried - Monitoring Ost - Moorwasserhaushalt

10/2012 - 12/2023

Nordost

Wiedervernässungs-
maßnahmen
